USTERKI I USZKODZENIA BETONOWYCH PODŁÓG PRZEMYSŁOWYCH – STUDIUM PRZYPADKU

Celem artykułu jest wskazanie najczęściej popełnianych błędów przy projektowaniu podłóg przemysłowych. Opisane błędy miały wpływ na powstanie usterek i uszkodzeń zarówno przed, jak i w okresie ich eksploatacji. Artykuł ma charakter studium przypadku i został ograniczony do wybranych przypadków z praktyki inżynierskiej.

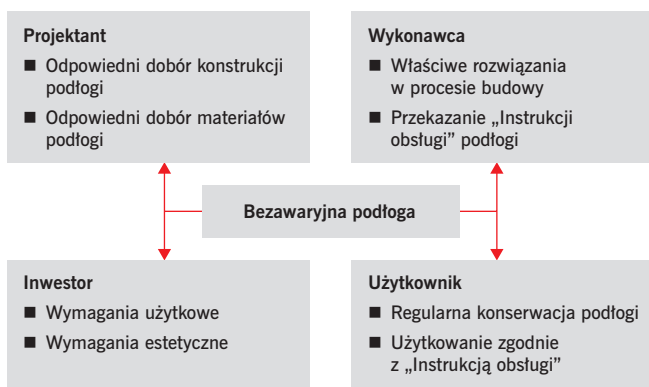
RYS. 1. Dobór rozwiązań bezawaryjnej podłogi przez uczestników procesu budowlanego; rys.: [5]

W pracy [5] zaproponowano podział kryteriów doboru podłogi przemysłowej na uczestników procesu budowlanego kryteriów doboru przedstawiony na **RYS. 1**.
