Mechanizm współpracy za gruntem pali prefabrykowanych wbijanych w świetle próbnych obciążeń pali oprzyrządowanych

Dr hab. inż. Adam Krasieński, prof. uczelni, prof. dr hab. inż. Kazimierz Gwizdała, mgr inż. Tomasz Kusio,
dr inż. Paweł Więclawski, mgr inż. Mateusz Wiszniewski
Politechnika Gdańska, Wydział Inżynierii Lądowej i Środowiska

W artykule przedstawiono przebieg oraz wyniki próbnych obciążeń dwóch pali prefabrykowanych oprzyrządowanych zrealizowanych na budowie wiaduktu drogowego w Elblągu. Przedsięwzięcie naukowo-badawcze zorganizowano przy pomocy i we współpracy z firmami wykonawczymi Aarsleff i Budimex oraz w porozumieniu z GDDKiA Oddział w Gdańsku. Badania i uzyskane wyniki pozwoliły na dokonanie kilku ciekawych spostrzeżeń w zakresie problematyki próbnych obciążeń oprzyrządowanych pali prefabrykowanych oraz charakteru ich współpracy z podłożem gruntowym.

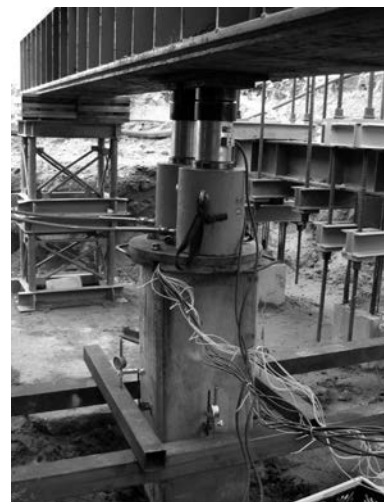
Rys. 2. Zdjęcia z próbnych obciążeń pali prefabrykowanych

a) głowica pala z rurką pomiarową, b) widok ogólny stanowiska badawczego, c) badany pal z widocznymi przewodami oprzyrządowania pomiarowego

Przed próbnym obciążeniem pala odcięto górny fragment jego głowicy o długości około 15 cm w celu odsłonięcia rurki pomiarowej (rys. 2a). Do rurki wprowadzono łańcuch ekstensometryczny złożony z siedmiu odcinków pomiarowych o odpowiednio dobranych długościach (rys. 1). Zastosowano ekstensometrię o konstrukcji strunowej i dokładności pomiaru 0,002 mm. Procedura montażu i zasada działania łańcucha pomiarowego jest ogólnie znana i dokładnie opisana między innymi w pracach [1, 8, 9, 10].

Próbne obciążenia pali przeprowadzono według standardowej procedury zalecanej przez normę polską PN-83/B-2482. Zastosowano stanowiska badawcze kotwione do sąsiednich pali. Obciążenia na pal zadawano za pomocą zestawu dwóch siłowników hydraulicznych o udźwigu 2000 kN każdy, a wartość siły w danym stopniu odczytywano z siłomierzy strunowych. Przemieszczenia głowicy pala w czasie próbnego obciążenia mierzono za pomocą czterech czujników zegarowych o dokładności odczytu 0,01 mm. Fotografie z próbnych obciążeń przedstawiono na rys. 2.
