# Problemy zagrażające bezpieczeństwu dzieci i ich rodziców w ruchu drogowym podczas podróży do szkoły na przykładzie Przymorza Małego w Gdańsku<sup>1</sup>

**Streszczenie:** Artykuł opisuje problemy wpływające negatywnie na bezpieczeństwo ruchu drogowego na obszarze Przymorza Małego, a także przedstawia pomysły, których realizacja powinna poprawić bezpieczeństwo pieszych, rowerzystów oraz kierowców pojazdów samochodowych poruszających się po tym obszarze. W pierwszej części przedstawiono informacje dotyczące stanu aktualnego analizowanego terenu, opisano zlokalizowane tutaj placówki oświatowe, a także ulice i drogi rowerowe. Analizie poddano stan bezpieczeństwa ruchu drogowego na obszarze Przymorza Małego poprzez rozpatrzenie wypadków drogowych, które miały miejsce na jego terenie. W artykule opisano wyniki badań ankietowych dotyczących bezpieczeństwa dzieci w drodze do szkoły i przedszkola. Dokonano również analizy pomiaru prędkości chwilowej przeprowadzonej w pobliżu placówek oświatowych oraz zbadano wpływ prędkości pojazdów na bezpieczeństwo uczniów. W artykule przedstawione zostały również wyniki audytów przejść dla pieszych na analizowanym terenie, a na ich podstawie wyznacz

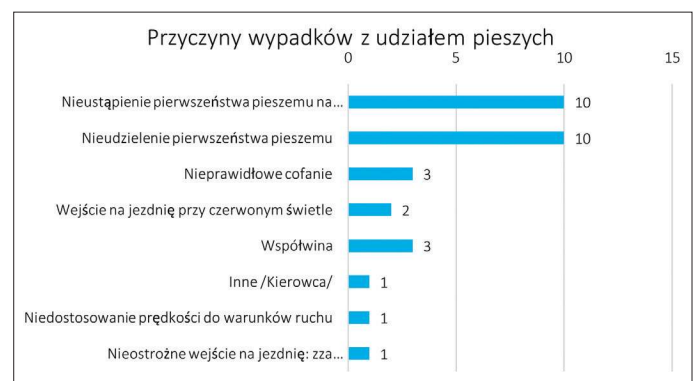
Rys. 4. Przyczyny wypadków drogowych z udziałem pieszych  
Źródło: [4]

Najczęstszą przyczyną wypadków z udziałem pieszych było nieudzielenie pierwszeństwa na przejściu dla pieszych oraz nieudzielenie pierwszeństwa pieszemu np. przy skręcaniu. Innym powodem występowania zdarzeń drogowych było także nieprawidłowe cofanie, wejście na jezdnię przy czerwonym świetle, a także niedostosowanie prędkości do warunków jazdy (rys. 4) [4]. Prowadzący pojazd bardzo często nie udzielają pierwszeństwa pieszemu, co prowadzi do najechania na niechronionego użytkownika drogi. Takie sytuacje mogą powodować, iż piesi nie będą czuć się bezpiecznie podczas podróży do szkoły lub pracy, gdyż do zdarzenia nie dochodzi z ich winy [4].

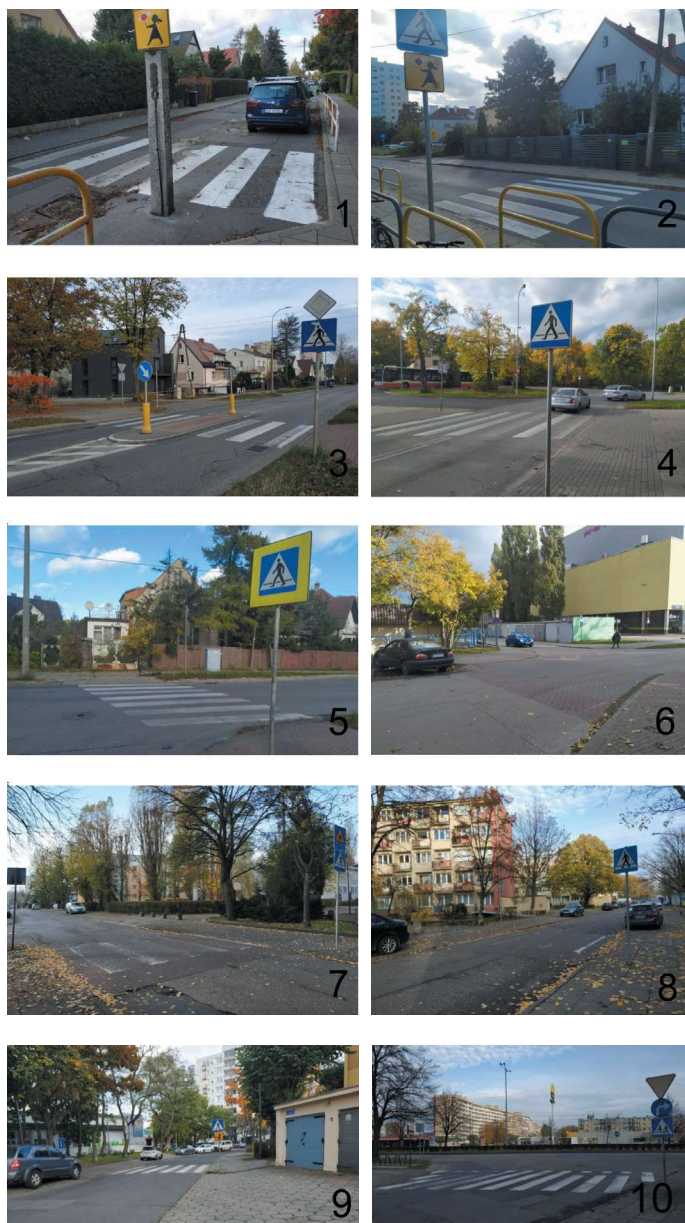
Fot. 1. Lokalizacja badanych przejść dla pieszych (fotografie – zasoby własne autorek)

- Zgody II (fot.1–1),
- Arkońskiej (fot.1 – 2),
- Generała T. Bora-Komorowskiego (fot.1–3, 5),
- Droszyńskiego (fot.1–4),
- Krynickiej (fot.1–6),
- Śląskiej (fot.1–7, 8, 9, 10).

Na podstawie przeprowadzonego audytu przejść dla pieszych zaobserwowano główne ich mankamenty, które przedstawiono w tab. 4.

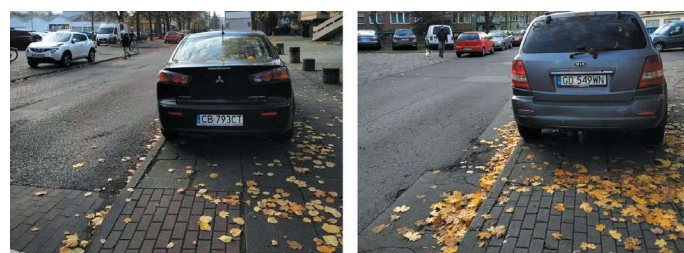
Na badanych przejściach, jak również na przejściach nieobjętych inspekcją, bardzo częstym problemem było parkowanie samochodów w obrębie przejścia. Takie sytuacje, powodują znaczne ograniczenie widoczności, tak dla kierowców, jak i pieszego (fot. 4 i 5).

Fot. 4. Samochody parkujące w obrębie przejścia dla pieszych, powodując ograniczenie widoczności (fotografie – zasoby własne autorek)

- należy zapewnić urządzenia dla osób niewidzących i niedowidzących;
- należy zastosować doświetlenie;
- należy wymalować oznakowanie poziome;
- należy wymienić oznakowanie pionowe;
- należy zastosować słupki, które uniemożliwią parkowanie samochodów na chodniku w bezpośrednim otoczeniu przejścia;

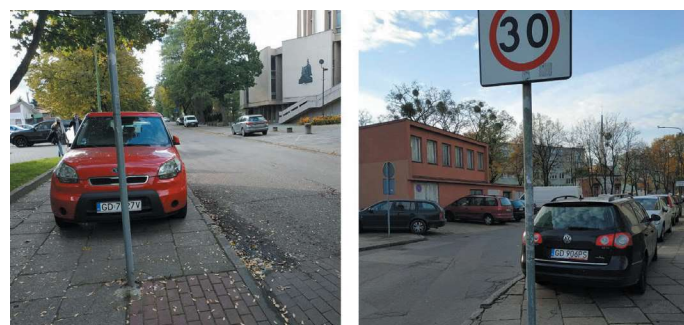
Fot. 5. Samochody parkujące w obrębie przejścia dla pieszych, powodując ograniczenie widoczności (fotografie – zasoby własne autorek)

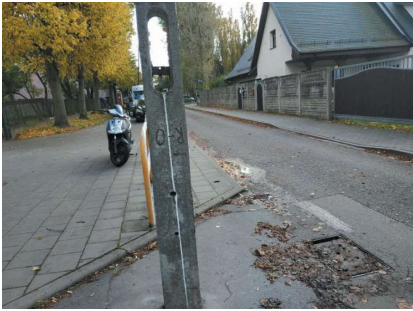
Fot. 7.  
Słup energetyczny ograniczający widoczność (fotografia – zasoby własne autorek)

- należy zastosować rampę (fot. 6);
- należy przesunąć słup w głąb chodnika (fot. 7);
- należy zapewnić prawidłowe odwodnienie terenu poprzez zastosowanie ścieków przykrawężnikowych (fot. 8).

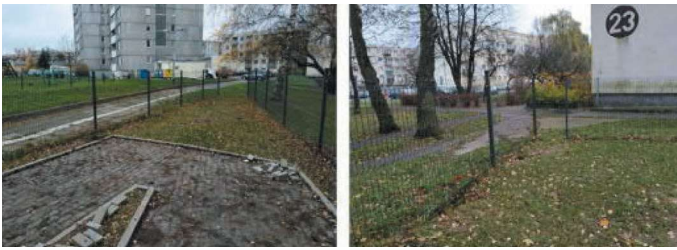
Na analizowanym obszarze zlokalizowane są trzy zamknięte osiedla – Oliwa Park, Nova Oliva oraz Nowa Lęborska. Osiedle Oliwa Park i Nova Oliva są osiedlami zamkniętymi dla osób z zewnątrz ze wszystkich stron. Natomiast osiedle Nowa Lęborska posiada ogólnodostępne wejścia od strony ulic Szczecińskiej i Lęborskiej, a zamknięte jest od strony ulicy Krynickiej (fot. 9). Dzieci udające się do placówki wraz z rodzicami lub uczniowie podróżujący do szkoły samodzielnie pieszo muszą mieć zatem na uwadze, że istnieją obszary, przez które nie będą mogli przejść podczas podróży na zajęcia. W ankietach przeprowadzonych w Szkole Podstawowej nr 46 jako problem utrudniający szybkie przybycie do szkoły wielokrotnie została wskazana odpowiedź, że trzeba obchodzić zamknięte osiedle. Największy problem zdaje się stanowić osiedle Nowa Lęborska, ponieważ osoby, które chcą przez nie przejść, przybywając od strony ulicy Krynickiej, napotykają płot i są zmuszone obejść je naokoło, co z pewnością wydłuża czas dotarcia na miejsce. Dodatkowo, gdy uczeń wraca ze szkoły i wejdzie

Fot. 9. Brak przejścia w stronę ulicy Krynickiej (fotografie – zasoby własne autorek)

na wspomniane osiedle od ulicy Szczecińskiej, to nie jest w stanie z niego wyjść na ulicę Krynicką, ponieważ od tej strony nie ma zapewnionej żadnej furtki w ogrodzeniu. Jest to kłopotliwe, gdyż intuicyjnie, gdy ktoś widzi, że jest możliwość wejścia na dane osiedle, to oczekuje, że będzie mógł z niego swobodnie wyjść z każdej strony. Władze miasta powinny zapewnić możliwość wejścia na osiedle Nowa Lęborska od strony ulicy Krynickiej – wstawić furtkę w istniejącym ogrodzeniu.

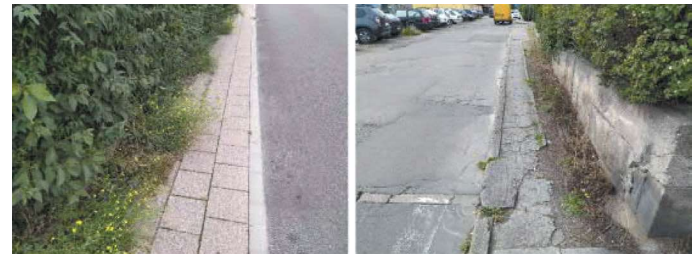
Na części ulicy Lęborskiej w ostatnich latach został wykonany remont drogi i chodnika. Między innymi nałożona została nowa nawierzchnia oraz odnowiono ciągi piesze. Drogą tą podąża wielu uczniów i rodziców z dziećmi na zajęcia. Na ulicy Lęborskiej, na odcinku pomiędzy ulicami Szczecińską i Krynicką, w kilku miejscach szerokość chodnika jest mniejsza niż 1 m. Prawidłowe wymiary ogranicza roślinność lub remonty pobliskich budynków (fot. 10). Po drugiej stronie ulicy zaparkowane są samochody. Dodatkowo na odcinku znajdującym się w bliskiej odległości ulicy Krynickiej, gdzie nie został przeprowadzony remont, zarówno szerokość, jak i stan techniczny chodnika stwarza zagrożenie. Zbyt mała przestrzeń ciągu pieszego nie zapewnia bezpieczeństwa w drodze dzieci do szkoły. Jest zbyt wąsko np. dla dziecka idącego za rękę z mamą do przedszkola. Uczniowie lubią chodzić w grupach, a przy tak małej szerokości chodnika, część dzieci może zdecydować się na zejście z chodnika i chodzenie wzdłuż jezdni, po której poruszają się samochody. Jedynym rozwiązaniem problemu jest poszerzenie chodnika i poprawa jego stanu technicznego.

Fot. 10. Roślinność zabierająca przestrzeń chodnika oraz zły stan techniczny chodnika na ulicy Lęborskiej (fotografie – zasoby własne autorek)

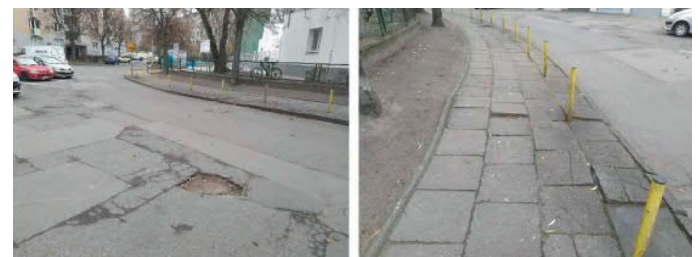
Częstym problemem wymienianym w ankietach przez rodziców dzieci z Przedszkola nr 49 „Miś” jest zły stan dróg i chodników. Na podstawie ankiet, jak i wizji terenowej zauważono, iż stan techniczny dróg i chodników w bliskim otoczeniu przedszkola jest w bardzo złym stanie (fot. 11 i 12). Trudności napotykają szczególnie matki poruszające się z wózkiem podczas odprowadzania dzieci do przedszkola. Złe odwodnienie, kałuże, wystające płyty z ziemi, jak i samochody zajmujące dużą szerokość chodnika przeszkadzają w szybkim dotarciu do placówki. Dodatkowo łatwo na takich powierzchniach skrócić sobie nogę, a jazda na rowerze czy hulajnodze przez przedszkolaków jest praktycznie niemożliwa. Barierka zlokalizowana naprzeciwko furtki prowadzącej do przedszkola, która ma chronić przed wtargnięciem na jezdnię, jest ustawiona w taki sposób, że zmusza do chodzenia po pasie zieleni. Ulice otaczające Przedszkole nr 49 „Miś” znajdują się w strefie zamieszkania.

Fot. 11. Zły stan techniczny drogi i chodnika przy Przedszkolu nr 49 „Miś” (fotografie – zasoby własne autorek)

Oznacza to, że piesi mają na całej przestrzeni pierwszeństwo, a parkować można tylko w wyznaczonych miejscach. Niestety, samochody z racji tego, iż miejsc postojowych jest niewiele, parkują często na chodnikach. Władze miasta powinny więc naprawić chodniki otaczające przedszkole, wymienić oraz przesunąć barierki przed wejściem do przedszkola, uniemożliwić parkowanie na chodnikach pojazdom za pomocą barierek lub słupków. Dobrym pomysłem jest również wprowadzenie nadzoru policji/straży miejskiej nad poprawnością parkowania.

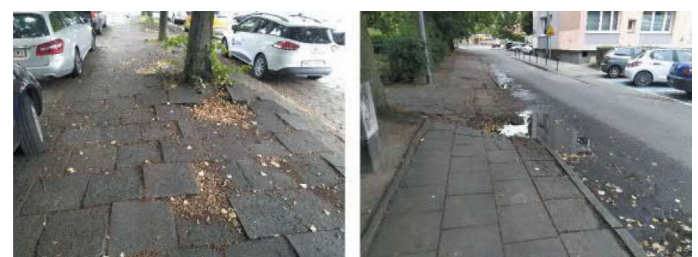
Fot. 12. Zły stan techniczny chodnika (fotografie – zasoby własne autorek)

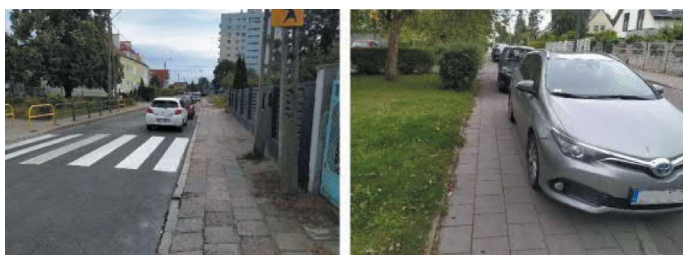
Przed Szkołą Podstawową nr 46 na ulicy Arkońskiej, na odcinku od ulicy Lęborskiej do Kołobrzskiej, prowadzony jest ruch jednokierunkowy. Na ulicy tej wyznaczone są płatne miejsca postojowe, które powinny pomieścić około 12–15 pojazdów. Za budynkiem szkoły znajduje się parking dla jej pracowników. Rodzice odwożący swoje dzieci samochodem na zajęcia mogą mieć problemy ze znalezieniem wolnego miejsca postojowego, gdyż jest ich niewiele. Pojazdy często parkowane są w miejscach niedozwolonych, np. bezpośrednio za przejściem dla pieszych (fot. 13). Można się domyślić, iż opiekunowie dzieci nie chcą codziennie płacić za postój na płatnym parkingu, więc decydują się na pozostawianie samochodu w miejscu bezpłatnym, umożliwiającym szybkie dotarcie do placówki.

Fot. 13. Parkowanie pojazdów a) na ulicy Arkońskiej; b) na ulicy Zgody II (fotografie – zasoby własne Autorek)

Przy Zespole Szkół Specjalnych nr 2 na ulicy Zgody II również prowadzony jest ruch jednokierunkowy. Na ulicy tej nie ma płatnych miejsc postojowych, nie występują również znaki B-35 oraz B-36 zakazujące zatrzymywania lub postoju. Przed budynkiem szkoły zlokalizowany jest parking, przeznaczony głównie dla pracowników placówki. Najbliższe dwa ogólnodostępne parkingi znajdują się w odległości około 50 m od placówki. Ankiety wykazały, iż część rodziców uczniów ZSS nr 2 ma problem ze znalezieniem wolnego miejsca postojowego. Podczas wizji terenowej zaobserwowano, iż kierowcy decydują się na pozostawianie pojazdów na chodnikach, zabierając pieszym przestrzeń do swobodnego poruszania się (fot. 13). Istnieje też możliwość zatrzymywania się bardzo blisko przejścia dla pieszych, ograniczając na nim widoczność. Choć ulica jest jednokierunkowa to dziecko, nie mając zapewnionej odpowiedniej widoczności przy spoglądaniu w prawo, może nie zauważyć na przykład nadjeżdżającego rowerzysty. Dyrektor szkoły podkreślał, iż parkingi stanowią duży problem, gdyż według niego miejsc postojowych jest stanowczo za mało.

Rozwiązaniem problemu będzie wyznaczenie dodatkowych miejsc parkingowych. Ważne jest również uświadczenie rodziców, że pieniądze pobierane za płatne strefy parkowania są przekazywane na naprawy/modyfikacje pobliskich terenów, którymi ich dzieci się udają do szkoły.
