Problemy zagrażające bezpieczeństwu dzieci i ich rodziców w ruchu drogowym podczas podróży do szkoły na przykładzie Przymorza Małego w Gdańsku¹

Streszczenie: Artykuł opisuje problemy wpływające negatywnie na bezpieczeństwo ruchu drogowego na obszarze Przymorza Małego, a także przedstawia pomysły, których realizacja powinna poprawić bezpieczeństwo pieszych, rowerzystów oraz kierowców pojazdów samochodowych poruszających się po tym obszarze. W pierwszej części przedstawiono informacje dotyczące stanu aktualnego analizowanego terenu, opisano zlokalizowane tutaj placówki oświatowe, a także ulice i drogi rowerowe. Analizie poddano stan bezpieczeństwa ruchu drogowego na obszarze Przymorza Małego poprzez rozpatrzenie wypadków drogowych, które miały miejsce na jego terenie. W artykule opisano wyniki badań ankietowych dotyczących bezpieczeństwa dzieci w drodze do szkoły i przedszkola. Dokonano również analizy pomiaru prędkości chwilowej przeprowadzonej w pobliżu placówek oświatowych oraz zbadano wpływ prędkości pojazdów na bezpieczeństwo uczniów. W artykule przedstawione zostały również wyniki audytów przejść dla pieszych na analizowanym terenie, a na ich podstawie wyznaczono mankamenty pr

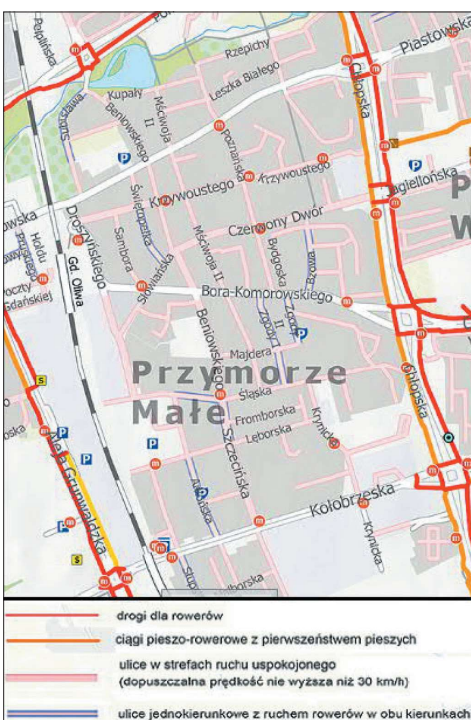
Na analizowanym obszarze drogi dla rowerów zlokalizowane są jedynie wzdłuż ulicy Chłopskiej (rys. 3). Większość ulic opisywanego terenu objętych jest strefą ruchu uspokojonego, gdzie rowery mogą poruszać się na jezdni wraz z samochodami. Warto jednak zwrócić uwagę na fakt, że na ulicy Bora-Komorowskiego, Kołobrzeskiej, Piastowskiej i części ulicy Droszyńskiego, z uwagi na obowiązujący limit 50 km/h, większość rowerzystów, ze względu na duży ruch i prędkość pojazdów, decyduje się na jazdę po chodniku [3].

Rys. 3. Mapa rowerowa prezentująca analizowany teren
Źródło: [3]

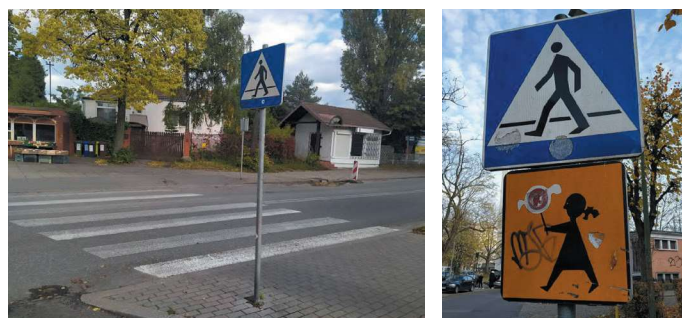
Głównymi zaobserwowanymi problemami były: brak płytek prowadzących dla osób niewidzących i niedowidzących (fot. 2), niedostateczne oświetlenie przejścia, a także zły stan oznakowania poziomego (fot. 3) oraz pionowego (fot. 4). Przy braku urządzeń dla osób niewidzących i niedowidzących, osoby takie nie mają możliwości prawidłowo ocenić, czy znajdują się w obszarze chronionym, czy już na przejściu dla pieszych. Natomiast niedostateczne oświetlenie stwarza duże niebezpieczeństwo dla osób, chcących przejść przez

Fot. 2. Zły stan oznakowania poziomego oraz brak urządzeń dla osób niewidzących i niedowidzących (fotografia – zasoby własne autorek)

jezdnię po zmroku, ponieważ kierujący autem może nie zauważyć znajdujących się na przejściu osób. Dodatkowo brak wyraźnego oznakowania poziomego zmniejsza dostrzegalność przejścia dla pieszych, a zły stan oznakowania pionowego może doprowadzić do sytuacji, gdy kierujący nie zauważy, że zbliża się do przejścia dla pieszych.

- należy zapewnić urządzenia dla osób niewidzących i niedowidzących;
- należy zastosować doświetlenie;
- należy wymalować oznakowanie poziome;
- należy wymienić oznakowanie pionowe;
- należy zastosować słupki, które uniemożliwią parkowanie samochodów na chodniku w bezpośrednim otoczeniu przejścia;

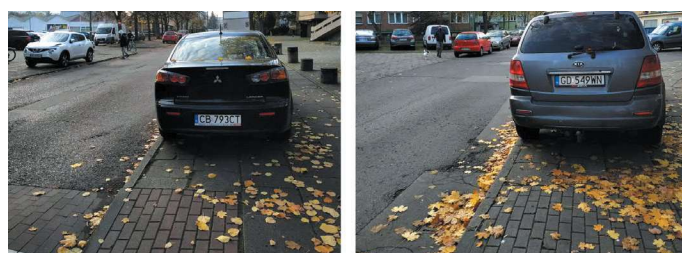
Na badanych przejściach, jak również na przejściach nieobjętych inspekcją, bardzo częstym problemem było parkowanie samochodów w obrębie przejścia. Takie sytuacje, powodują znaczne ograniczenie widoczności, tak dla kierowców, jak i pieszego (fot. 4 i 5).

Fot. 4. Samochody parkujące w obrębie przejścia dla pieszych, powodując ograniczenie widoczności (fotografie – zasoby własne autorek)

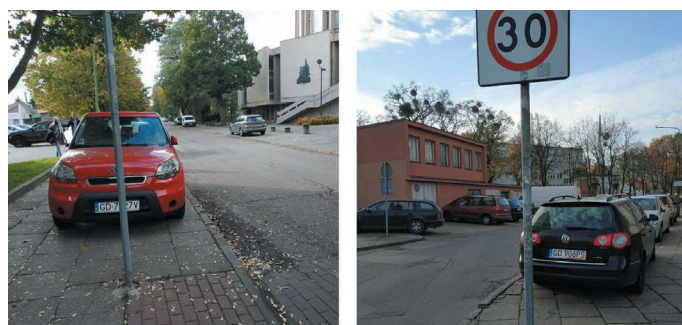
Fot. 5. Samochody parkujące w obrębie przejścia dla pieszych, powodując ograniczenie widoczności (fotografie – zasoby własne autorek)

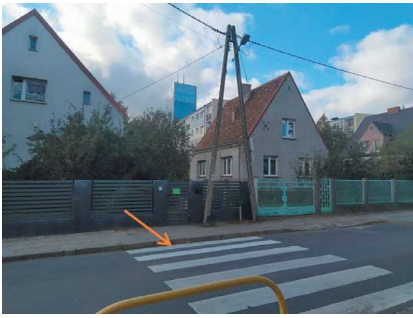
Fot. 6.
Brak rampy na przejściu dla pieszych (fotografia – zasoby własne autorek)

- należy zastosować rampę (fot. 6);
- należy przesunąć słup w głąb chodnika (fot. 7);
- należy zapewnić prawidłowe odwodnienie terenu poprzez zastosowanie ścieków przykrawężnikowych (fot. 8).

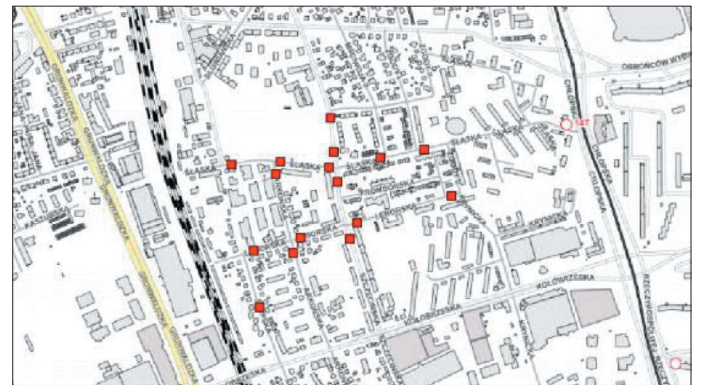
Na rysunku 8 czerwonymi kwadratami zaznaczono propozycję lokalizacji nowych przejść dla pieszych w okolicach placówek oświatowych. Wybrano te miejsca, biorąc pod uwagę przemieszczanie się uczniów oraz rodziców z dziećmi do szkoły lub przedszkola. Głównie odbywa się ono na ulicach Śląskiej i Lęborskiej oraz ulicach przyległych. Budowa nowych przejść jest zasadna również z racji dużego ruchu samochodowego na wymienionych drogach.

Rys. 8. Proponowana lokalizacja nowych przejść dla pieszych w okolicach placówek oświatowych
Źródło: opracowanie własne

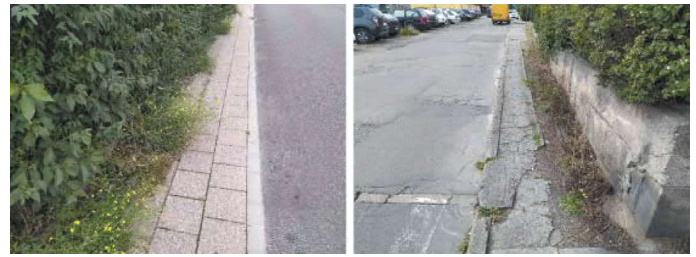
Na części ulicy Lęborskiej w ostatnich latach został wykonany remont drogi i chodnika. Między innymi nałożona została nowa nawierzchnia oraz odnowiono ciągi piesze. Drogą tą podąża wielu uczniów i rodziców z dziećmi na zajęcia. Na ulicy Lęborskiej, na odcinku pomiędzy ulicami Szczecińską i Krynicką, w kilku miejscach szerokość chodnika jest mniejsza niż 1 m. Prawidłowe wymiary ogranicza roślinność lub remonty pobliskich budynków (fot. 10). Po drugiej stronie ulicy zaparkowane są samochody. Dodatkowo na odcinku znajdującym się w bliskiej odległości ulicy Krynickiej, gdzie nie został przeprowadzony remont, zarówno szerokość, jak i stan techniczny chodnika stwarza zagrożenie. Zbyt mała przestrzeń ciągu pieszego nie zapewnia bezpieczeństwa w drodze dzieci do szkoły. Jest zbyt wąsko np. dla dziecka idącego za rękę z mamą do przedszkola. Uczniowie lubią chodzić w grupach, a przy tak małej szerokości chodnika, część dzieci może zdecydować się na zejście z chodnika i chodzenie wzdłuż jezdni, po której poruszają się samochody. Jedynym rozwiązaniem problemu jest poszerzenie chodnika i poprawa jego stanu technicznego.

Fot. 10. Roślinność zabierająca przestrzeń chodnika oraz zły stan techniczny chodnika na ulicy Lęborskiej (fotografie – zasoby własne autorek)
