Problemy zagrażające bezpieczeństwu dzieci i ich rodziców w ruchu drogowym podczas podróży do szkoły na przykładzie Przymorza Małego w Gdańsku¹

Streszczenie: Artykuł opisuje problemy wpływające negatywnie na bezpieczeństwo ruchu drogowego na obszarze Przymorza Małego, a także przedstawia pomysły, których realizacja powinna poprawić bezpieczeństwo pieszych, rowerzystów oraz kierowców pojazdów samochodowych poruszających się po tym obszarze. W pierwszej części przedstawiono informacje dotyczące stanu aktualnego analizowanego terenu, opisano zlokalizowane tutaj placówki oświatowe, a także ulice i drogi rowerowe. Analizie poddano stan bezpieczeństwa ruchu drogowego na obszarze Przymorza Małego poprzez rozpatrzenie wypadków drogowych, które miały miejsce na jego terenie. W artykule opisano wyniki badań ankietowych dotyczących bezpieczeństwa dzieci w drodze do szkoły i przedszkola. Dokonano również analizy pomiaru prędkości chwilowej przeprowadzonej w pobliżu placówek oświatowych oraz zbadano wpływ prędkości pojazdów na bezpieczeństwo uczniów. W artykule przedstawione zostały również wyniki audytów przejść dla pieszych na analizowanym terenie, a na ich podstawie wyznaczono mankamenty pr

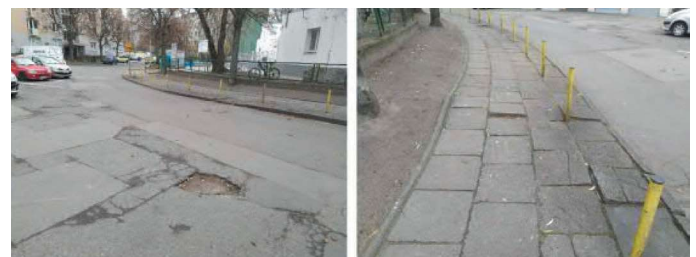
Częstym problemem wymienianym w ankietach przez rodziców dzieci z Przedszkola nr 49 „Miś” jest zły stan dróg i chodników. Na podstawie ankiet, jak i wizji terenowej zauważono, iż stan techniczny dróg i chodników w bliskim otoczeniu przedszkola jest w bardzo złym stanie (fot. 11 i 12). Trudności napotykać szczególnie matki poruszające się z wózkiem podczas odprowadzania dzieci do przedszkola. Złe odwodnienie, kałuże, wystające płyty z ziemi, jak i samochody zajmujące dużą szerokość chodnika przeszkadzają w szybkim dotarciu do placówki. Dodatkowo łatwo na takich powierzchniach skrócić sobie nogę, a jazda na rowerze czy hulajnodze przez przedszkolaków jest praktycznie niemożliwa. Bariarka zlokalizowana naprzeciwko furtki prowadzącej do przedszkola, która ma chronić przed wtargnięciem na jezdnię, jest ustawiona w taki sposób, że zmusza do chodzenia po pasie zieleni. Ulice otaczające Przedszkole nr 49 „Miś” znajdują się w strefie zamieszkania.

Fot. 11. Zły stan techniczny drogi i chodnika przy Przedszkolu nr 49 „Miś” (fotografie – zasoby własne autorek)
