## Dzieje latarni w Twierdzy Wisłoujście w świetle badań architektonicznych z roku 2018

### History of the Lighthouse of the Wisłoujście Fortress in Light of a 2018 Architectural Study

**Cytowanie / Citation:** Samól P., Hirsch R., Woźniakowski A. History of the Lighthouse of the Wisłoujście Fortress in Light of a 2018 Architectural Study. *Wiadomości Konserwatorskie – Journal of Heritage Conservation* 2021, 66:21–36

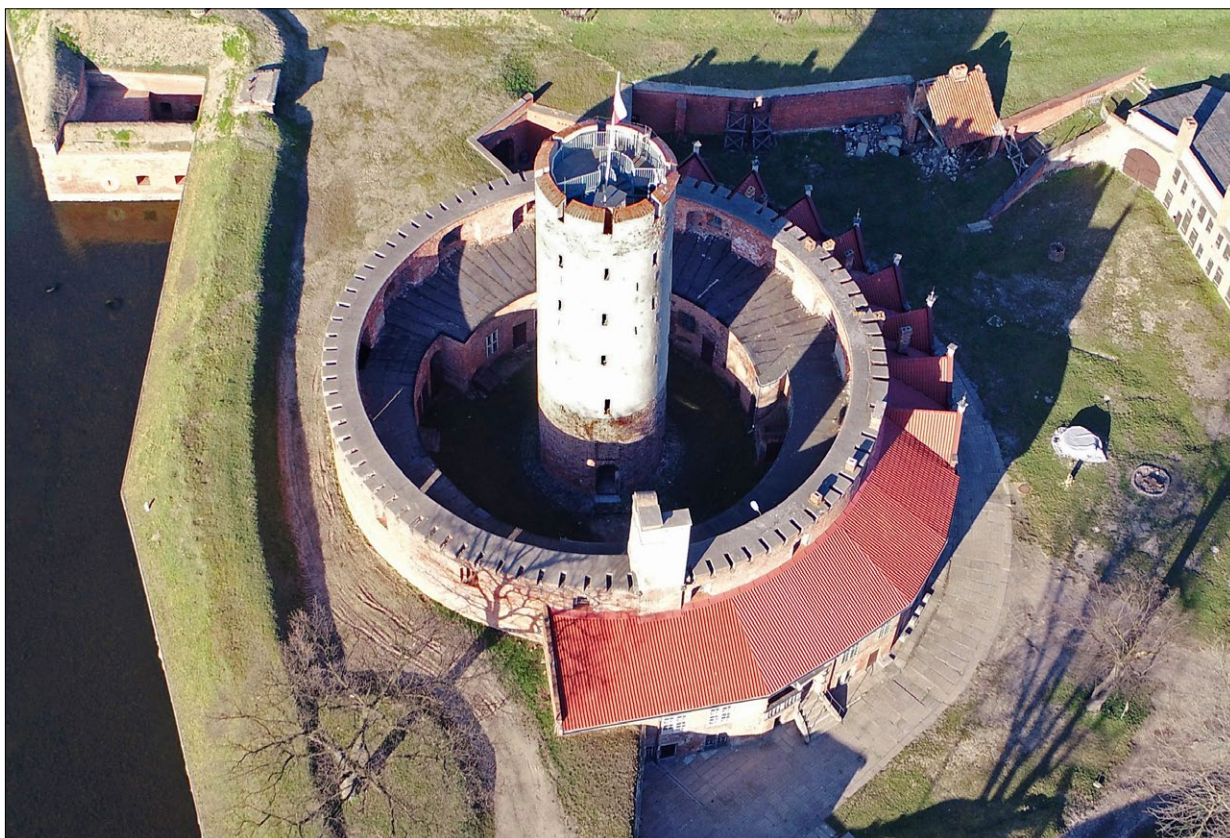
Ryc. 1. Wieża obecnie – widok lotniczy, stan w 2020; fot. W. Samól.

Fig. 1. Present-day aerial view of the tower, as seen in 2020; photo by W. Samól.

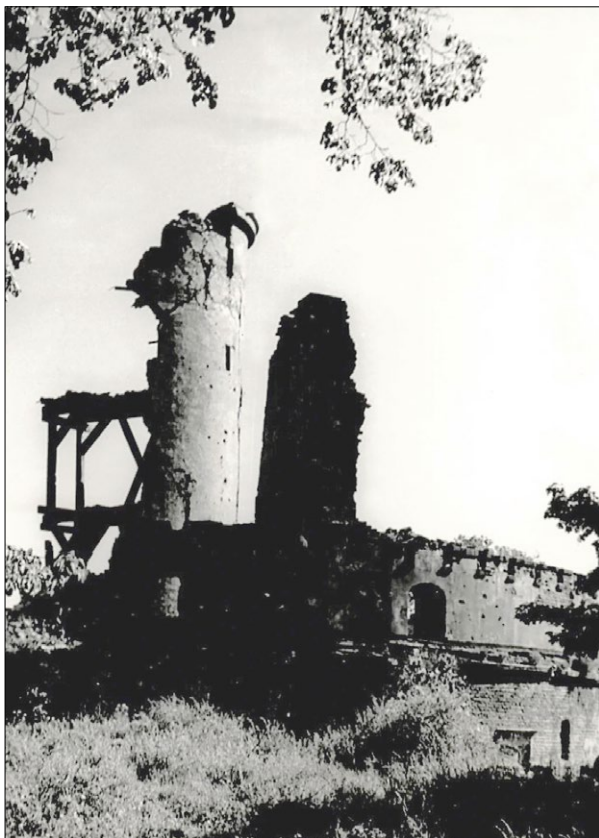
Ryc. 2. Wieża po zniszczeniach wojennych – stan w 1953; fot. J. Ciemnolowski; Źródło: Wydział Architektury Politechniki Gdańskiej.

Fig. 2. Tower in a state damaged by war (as seen in 1953); photo by J. Ciemnolowski; source: Faculty of Architecture, Gdańsk University of Technology.

The damage caused by the war in 1945, and the collapse of a part of the tower in February 1953,<sup>47</sup> were the reason to undertake documentation works of the fortress with the participation of the Department of History of Architecture at the Gdańsk University of Technology. Further study works, construction and conservation works were performed by the branch of a studio of monuments conservation in Gdańsk (Pracownia Konserwacji Zabytków). The above coincided with the entry of the fortress into the register of monuments in 1959.<sup>48</sup>

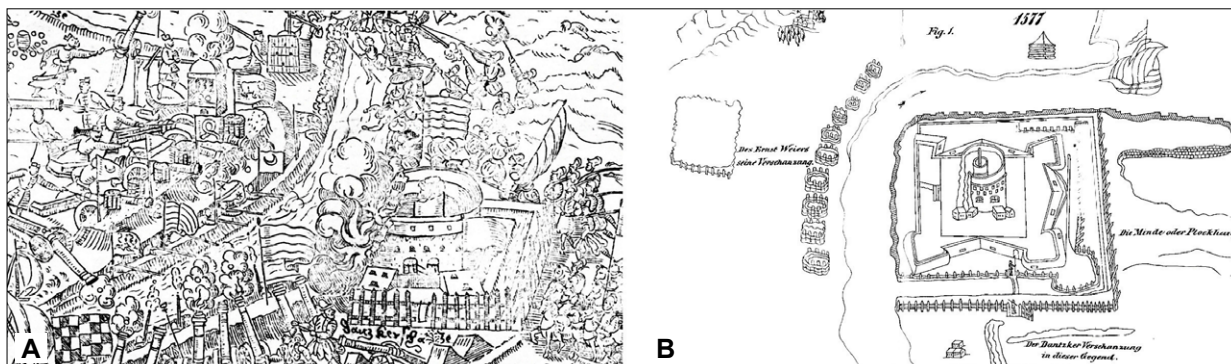
Ryc. 4. Najstarszy widok wieży, bezpośrednio po 1577; oznaczenia: A – drzeworyt z zasobów BG PAN, B – odrys zaginionej mapy (?) opublikowany w: G. Köhler, *Geschichte der Festungen Danzig und Weichselmünde bis zum Jahre 1814 in Verbindung mit der Kriegsgeschichte*, t. 1: Bis zum Jahre 1734, Breslau 1893, tabl. XII, ryc. 2.

Fig. 4. The earliest view of the tower, immediately after 1577; legend: A – woodcut from the resources of the Library of the Polish Academy of Sciences; B – re-drawing of a lost map (?) published in: G. Köhler, *Geschichte der Festungen Danzig und Weichselmünde bis zum Jahre 1814 in Verbindung mit der Kriegsgeschichte*, vol. 1: Bis zum Jahre 1734, Breslau 1893, tabl. 12, fig. 2.

Due to further reconstruction, it is not known whether any changes were made to the tower-lighthouse during the works related to the construction of the Wreath (1562–1563). However, it is obvious that the building was partially damaged during an attack by the army of Stephen Báthory in 1577. There are two drawings that present the damage to the Gothic tower—a woodcut from around 1578<sup>33</sup> and a view of Wisłoujście published by Gustav Köhler (now lost, from Wrocław archives), showing the Wreath surrounded by an old Italian-style entrenchment and a fence. It may be assumed that the dating of the drawing, which is 1577, is too early and that it instead presents the first construction of Fort Carré in the 1580s along with the reconstruction of the tower and the Wreath at that time. In that case, the only source directly related to the first stage is the aforementioned woodcut.

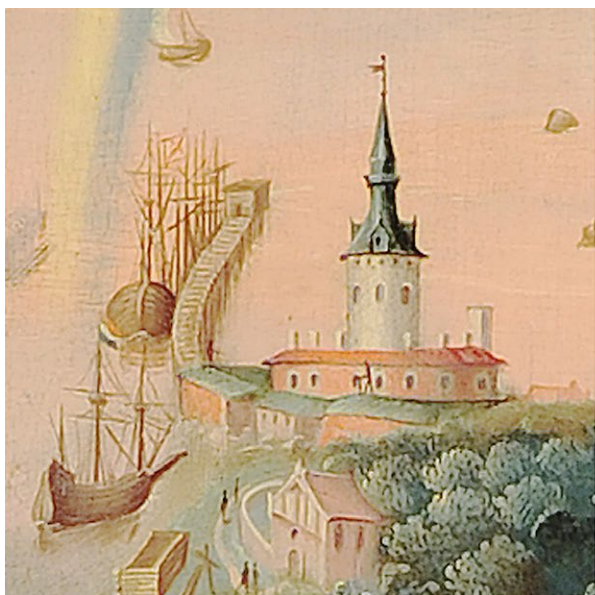
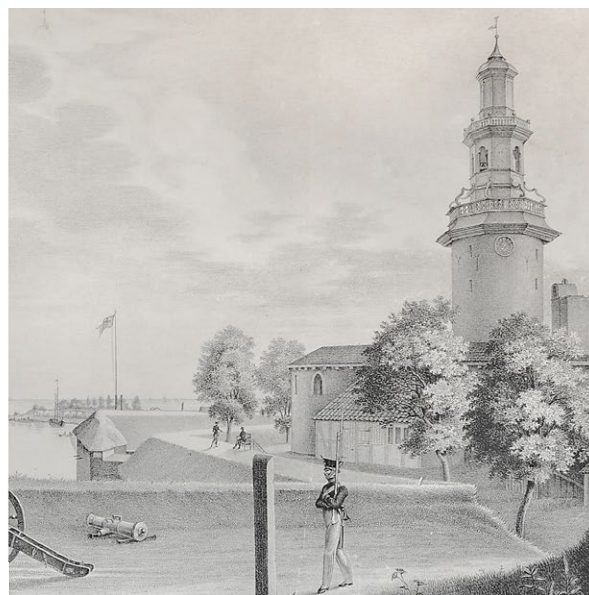
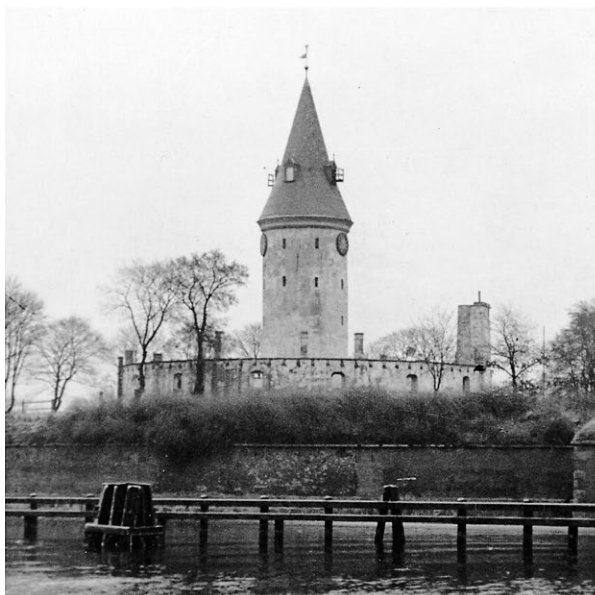
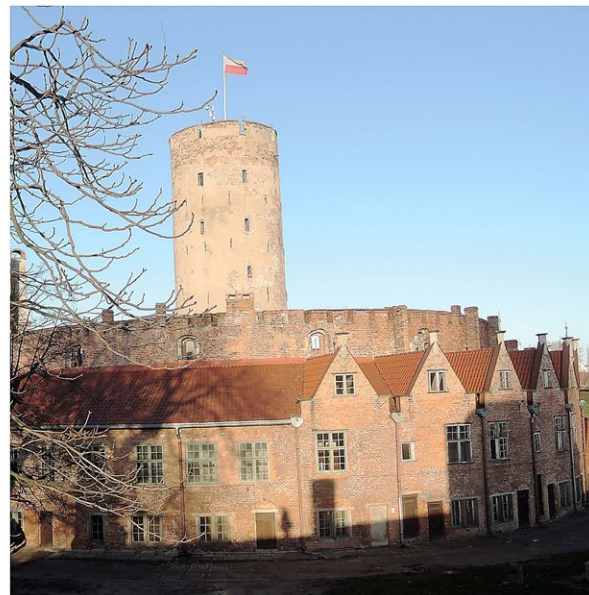
Ryc. 5. Zestawienie historycznych widoków ikonograficznych wieży; oznaczenia: A – widok z 1602 według A. van den Blocke'a (z zasobów Muzeum Gdańska), B – widok z 1829 (z zasobów BG PAN), C – widok z 1939 (z zasobów Muzeum II Wojny Światowej), D – widok z grudnia 2018; fot. P. Samół.

Fig. 5. Juxtaposition of historical iconographic views of the tower; legend: A – view from 1602 according to A. van den Blocke (from the collection of the Gdańsk Museum), B – view from 1829 (from the collection of the Library of the Polish Academy of Sciences), C – view from 1939 (from the collection of the Museum of the Second World War), D – view from December 2018; photo by P. Samół.
