Ochrona katodowa stali zbrojeniowej w długoletnim okresie eksploatacji

Cathodic protection of reinforcing steel over a long period of operation

mgr inż. Marcin Majewski
Top Building Sp. z o.o.

dr inż. Anna Banaś
Politechnika Gdańska

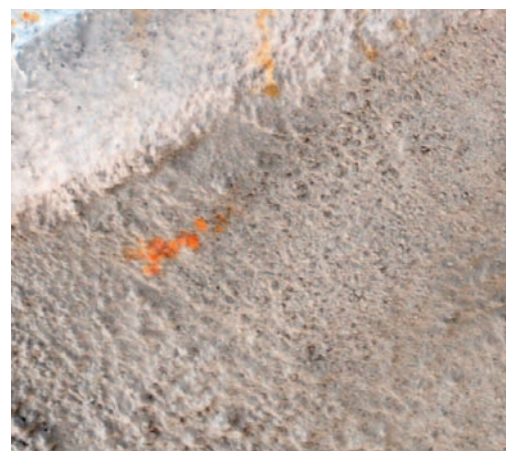
Fot. 2. Zbliżenie na torkret z inhibitorem korozji po 6 miesiącach od naprawy [źródło: Marcin Majewski]

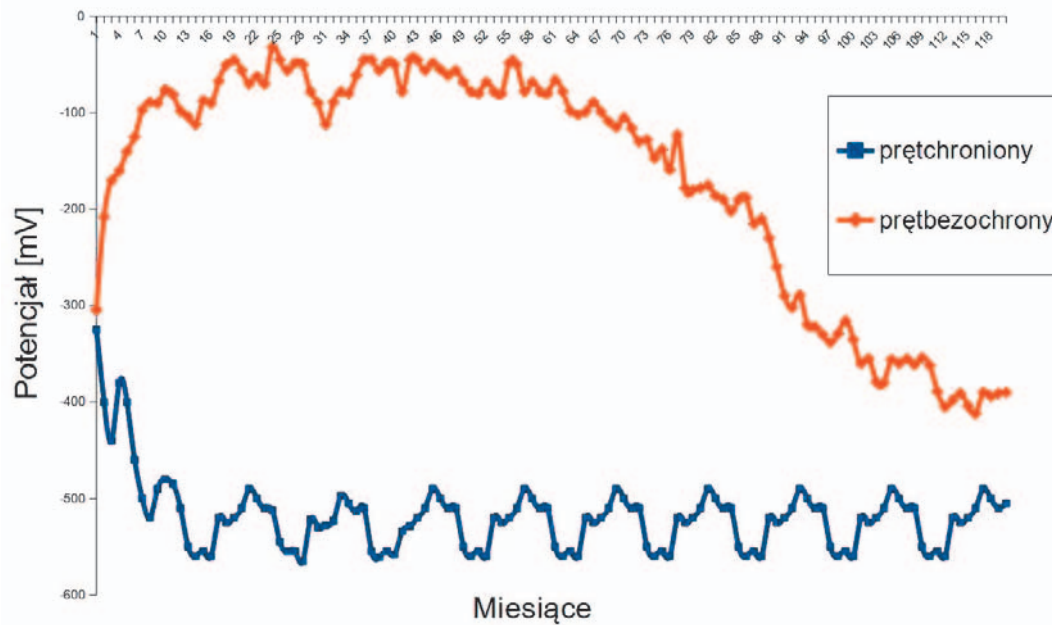
Rys. 2. Porównanie potencjałów korozyjnych [źródło: Marcin Majewski]

Badania (podobnie jak w [14]) polegały na comiesięcznym pomiarze potencjałów korozyjnych zarówno pręta chronionego protektorem, jak i pręta bez ochrony katodowej. Na rys. 2 przedstawiono wartości pomierzonych potencjałów w okresie 120 miesięcy. Należy zaznaczyć, że w okolicy 77. miesiąca, czyli po około 6 latach ekspozycji, na powierzchni betonu próbki pojawiły się mikrozarysowania, które pozwalały na głębszą penetrację wody i chlorków. Analizując wykres pomierzonych potencjałów korozyjnych pręta chronionego, widać, jak w pierwszych miesiącach potencjał systematycznie spadał. Po około 7 miesiącach ustabilizował się on na poziomie -550 mV i później, w zależ-

ności od panujących warunków wilgotnościowych, wahał się w zakresie od -500 mV do -600 mV. Analizując wyniki, należy wziąć pod uwagę fakt, że pręty chronione katodowo zawsze będą mieć mierzony potencjał mniejszy od 350 mV. Z tego względu, aby ocenić ich działanie, nie można korzystać z kryteriów ASTM-C 876-91. Na foto. 4 przedstawiono widok na pręt chroniony w miejscu połączenia z protektorem ochronnym. Fot. 5 przedstawia widok na ten sam pręt chroniony, ale w odległości około 40 cm od miejsca podłączenia. Brak śladów korozji na przecię jest potwierdzeniem, że był on chroniony na całej swojej długości przez protektor TopZinc R70 przez okres 10 lat. Natomiast analizując wykres potencjału pręta niechronionego, możemy dostrzec, że w pierwszych miesiącach potencjał dosyć szybko wzrósł do wartości około -100 mV i do około 67. miesiąca prowadzonych badań cały czas był na podobnym poziomie. Zgodnie z kryterium ASTM-C 876-91 prawdopodobieństwo wystąpienia korozji dla

potencjału -100 mV jest mniejsze niż 5%, czyli na pręcie w tym czasie nie występowały procesy korozyjne. Od 67. miesiąca aż do 115 miesiąca prowadzonych badań potencjał spadał systematycznie i osiągnął wartość około -430 mV. Taki potencjał utrzymał się do 120. miesiąca, czyli końca prowadzonego badania. Zgodnie z kryterium ASTM-C 876-91 prawdopodobieństwo wystąpienia korozji dla potencjału -430 mV jest większe niż 95%, czyli na pręcie występują już procesy korozyjne. Na fot. 6 i 7 przedstawiono widok na pręt bez zapewnionej ochrony katodowej, którego cała powierzchnia jest silnie skorodowana. Wykonane badania połowe wykazują, że w okresie badawczym wynoszącym prawie 10 lat zastosowana ochrona katodowa w postaci cynkowych protektorów ochronnych zbrojenia skutecznie chroniła je przed działaniem procesów korozyjnych.

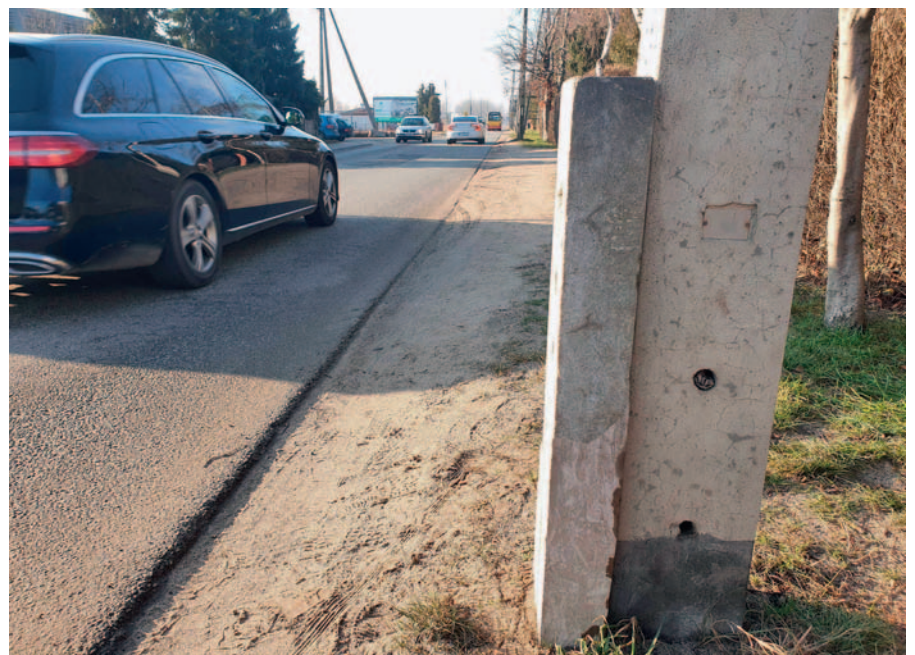
Fot. 3. Widok na próbkę żelbetową z zatopionymi prętami z protektorem [źródło: Marcin Majewski]

Trwające 10 lat, od 2011 r. do 2020 r., badania polowe prowadziła firma Top Building [13]. Tak długi czas prowadzonych badań pozwolił na zaobserwowanie postępujących procesów korozyjnych w trakcie rzeczywistej eksploatacji elementu. W badaniach wykorzystano próbkę, którą usytuowano w skrajni poziomej jezdni drogi klasy Z 1/2 o średniej liczbie pojazdów w dniach powszednich około 12 tys. przez 16 godzin/dobę. Bliskie sąsiedztwo drogi sprawiało, że próbka była narażona na działanie chlorków pochodzących między innymi z zimowego utrzymania dróg. Prostopadłościenna próbka o szerokości 20 cm, głębokości 10 cm i wysokości 70 cm (fot. 3) była wykonana z normowej zaprawy cementowej. Zatopiono w niej zbrojenie w postaci dwóch prętów żebrowanych o średnicy 16 mm ze stali klasy AIIIIN w taki sposób, że ich otulina wynosiła 20 mm. Do jednego z prętów przymocowano protektor cynkowy TopZinc R70 w sposób bezpośredni. Obok chronionego pręta usytuowano pręt bez protektora ochronnego.

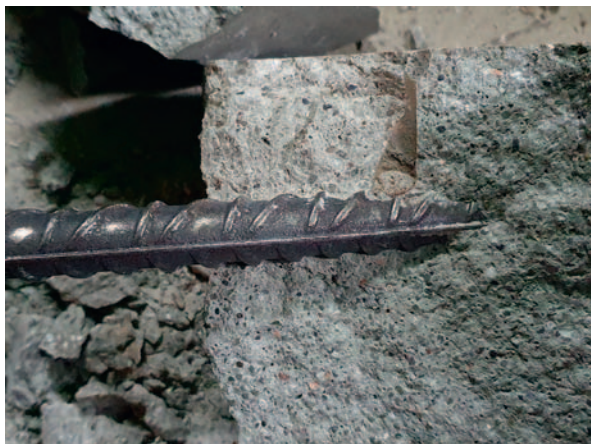
Fot. 4. Widok na chroniony pręt zbrojeniowy w miejscu podłączenia protektora [źródło: Marcin Majewski]

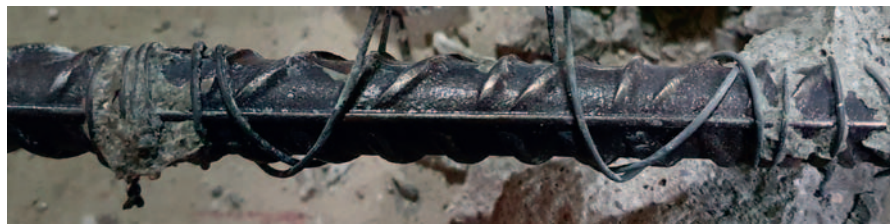
Fot. 5. Widok na chroniony pręt zbrojeniowy w odległości około 40 cm od miejsca podłączenia do protektora [źródło: Marcin Majewski]

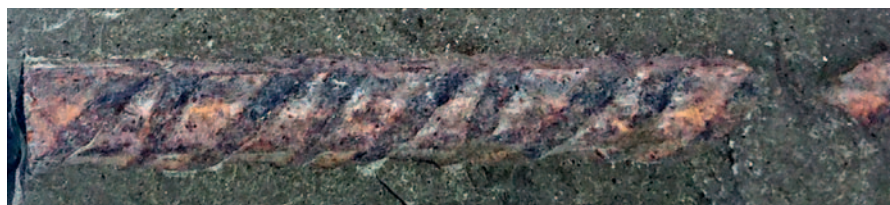
Fot. 6. Widok na pręt bez ochrony katodowej, widoczna korozja całej powierzchni pręta [źródło: Marcin Majewski]

W omówionym powyżej przypadku po 120 miesiącach ekspozycji próbki w warunkach odpowiadających klasie XD3, XF4 wdrożona ochrona katodowa skutecznie ochroniła pręt zbrojeniowy. Natomiast pręt niechroniony katodowo po 120 miesiącach uległ korozji wżerowej. Jest to dowód na to, że czasem tradycyjnie stosowane sposoby naprawy betonu mogą okazać się niewystarczające. Niestety jest jeszcze zbyt mała świadomość tego zjawiska. Metoda wymaga badań, nagłaśniania i wytłumaczenia, dlaczego mimo przeprowadzonej prawidłowo naprawy żelbetu czasem już po jednym miesiącu może dojść do korozji zbrojenia, które zostało pozornie „prawidłowo” naprawione. Przeprowadzone powyżej obliczenia wykazały, że w omawianym przypadku żywotność protektora wynosiłaby co najmniej 160 lat, co pozwoliłoby uniknąć wielokrotnych remontów tej samej konstrukcji. Dlatego w przypadku remontu obiektów, które były eksploatowane w środowiskach o klasach ekspozycji typu XD lub XF, należy dodatkowo wdrażać inne niż tradycyjne rodzaje ochrony przeciwkorozyjnej. Posługując się normą PN-EN 1504, najbardziej oczywistym wyborem będzie tu *Zasada 10 Ochrona Katodowa*.
