Ochrona katodowa stali zbrojeniowej w długoletnim okresie eksploatacji

Cathodic protection of reinforcing steel over a long period of operation

mgr inż. Marcin Majewski
Top Building Sp. z o.o.

dr inż. Anna Banaś
Politechnika Gdańska

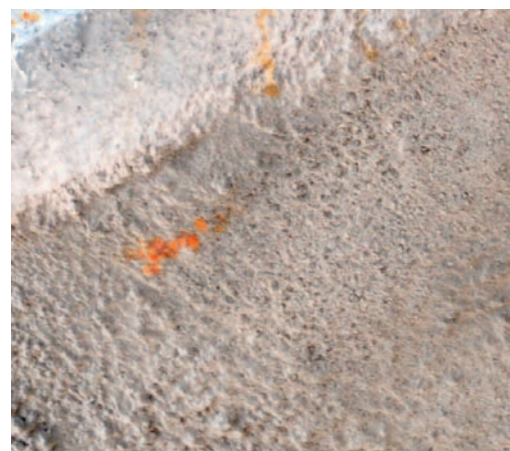
Fot. 2. Zbliżenie na torkret z inhibitorem korozji po 6 miesiącach od naprawy [źródło: Marcin Majewski]

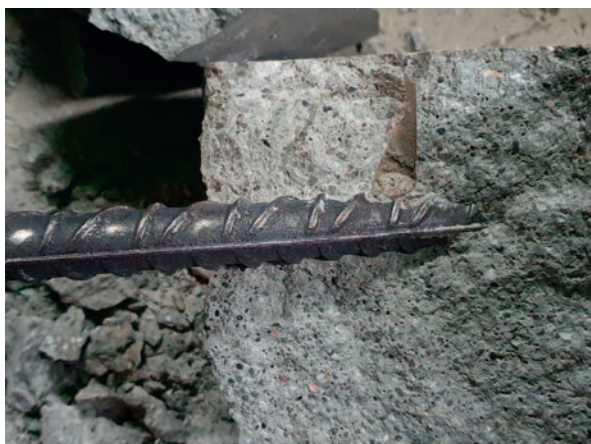
Fot. 4. Widok na chroniony pręt zbrojeniowy w miejscu podłączenia protektora [źródło: Marcin Majewski]

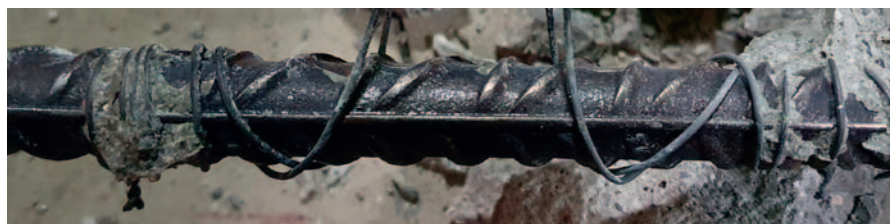
Fot. 5. Widok na chroniony pręt zbrojeniowy w odległości około 40 cm od miejsca podłączenia do protektora [źródło: Marcin Majewski]

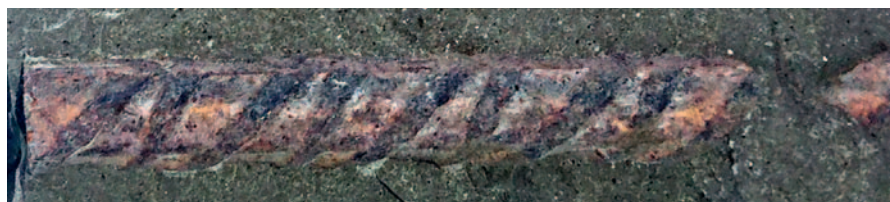
Fot. 6. Widok na pręt bez ochrony katodowej, widoczna korozja całej powierzchni pręta [źródło: Marcin Majewski]
