# Ochrona katodowa stali zbrojeniowej w długoletnim okresie eksploatacji

### Cathodic protection of reinforcing steel over a long period of operation

The prevention of corrosion in the reinforcement of concrete structures is one of the main factors that enable their long and reliable operation. The article presents the mechanism of action of zinc protectors, based on *in situ* tests. The presented studies demonstrate that cathodic protection with the use of the Polish TOP ZINC zinc protectors is very efficient.

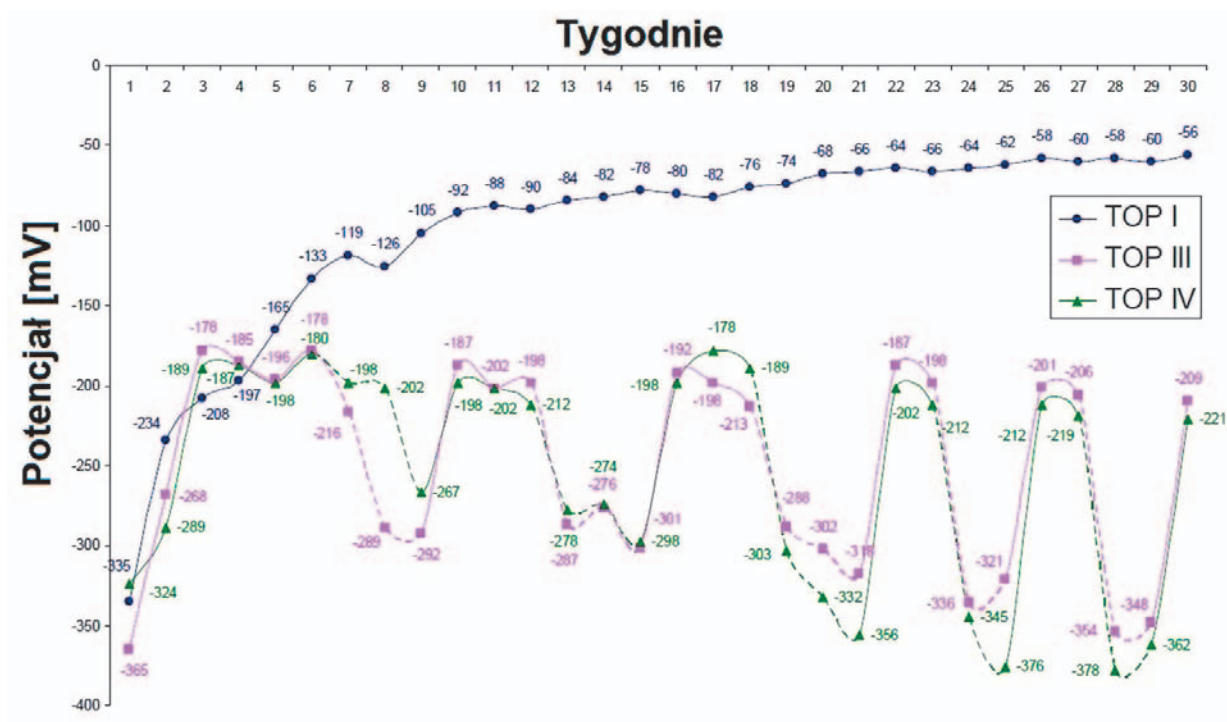
W celu sprawdzenia wpływu chlorków na szybkość i stopień korozji zbrojenia przeprowadzono szereg badań laboratoryjnych w firmie Top Building. Wykonano trzy walcowe próbki żelbetowe o średnicy 100 mm i wysokości 200 mm. W każdej z próbek zatopiono pręt stalowy o średnicy 10 mm i długości 150 mm. Na rys. 1 przedstawiono zestawienie pomierzonych potencjałów w czasie ▶

Rys. 1. Zestawienie pomierzonych potencjałów korozyjnych w czasie

- ▼ dla wszystkich próbek, z czego próbka, oznaczona jako TOP I nie była poddana działaniu czynników agresywnych, próbka TOP III była cyklicznie zanurzana w 3-proc. roztworze NaCl, a próbka TOP IV posiadająca 1-proc. stężenie NaCl w stosunku do masy cementu i również była cyklicznie zanurzana w 3-proc. roztworze NaCl. Liniami przerywanymi zaznaczono moment wyjmowania próbek z 3-proc. roztworu NaCl.

Z rys. 1 możemy odczytać, że próbki TOP III i TOP IV bardzo szybko osiągnęły potencjał wskazujący na 50-proc. prawdopodobieństwo występowania korozji. Dodatkowo wraz z upływem czasu tendencja wartości potencjału próbek przybrała postać funkcji globalnie malejącej. Oznacza to, że po kolejnych tygodniach badań prawdopodobieństwo występowania korozji wynosiłoby 95%. Można również zauważyć, że w momencie zanurzenia próbek w roztworze chlorków wywołują natychmiastowe nieodwracalne procesy korozyjne, ponieważ już od pierwszego zanurzenia w 3-proc. roztworze NaCl mierzony potencjał nigdy nie wzrósł. Natomiast potencjał próbki TOP I, która nie była narażona na działanie chlorków, wzrastał wraz z upływem czasu i po niespełna 3 tygodniach osiągnął wartość, która

szacowała prawdopodobieństwo występowania korozji na poziomie zaledwie 5%.

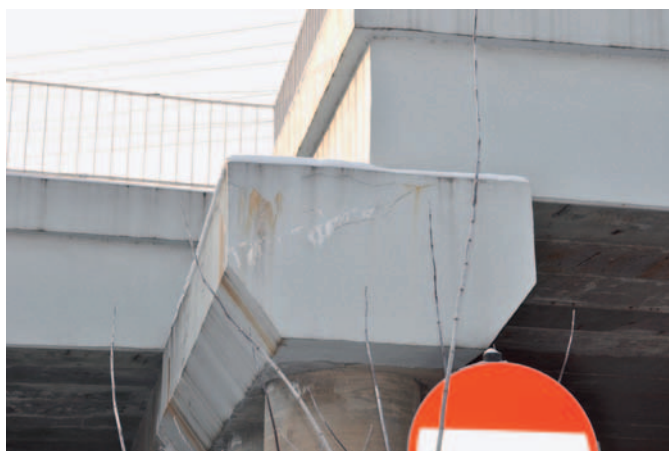
Fot. 1. Korozja oczepu podporu po kilku miesiącach od naprawy [źródło: Marcin Majewski]

powszechnie do uzupełniania ubytków w betonie nie mogą i nie posiadają chlorków w swoim składzie. W momencie, w którym w naprawionej konstrukcji żelbetowej dojdzie do kontaktu cieczy, która znajduje się w porach betonu i zawiera chlorki, z cieczą w porach świeżej zaprawy PCC bez zawartości chlorków, to zgodnie z zasadą wyrównania stężeń roztworów dojdzie do błyskawicznej migracji chlorków do świeżej zaprawy PCC. Doprowadzi to do bardzo szybkiej korozji „tradycyjnie naprawionego” zbrojenia. W przypadku niskich otulin już po nawet jednym miesiącu będą widoczne pęknięcia w obszarze wykonanej naprawy, rdzawe wykwity lub odspojenia miejsc z zaprawą naprawczą. Na fot. 1 i 2 pokazano tradycyjnie naprawione obiekty mostowe po kilku miesiącach od zakończenia prac remontowych w obszarze betonu skażonego chlorkami.

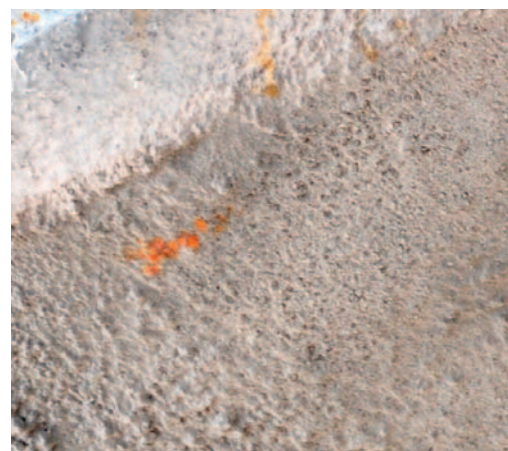
Fot. 2. Zbliżenie na torkret z inhibitorem korozji po 6 miesiącach od naprawy [źródło: Marcin Majewski]

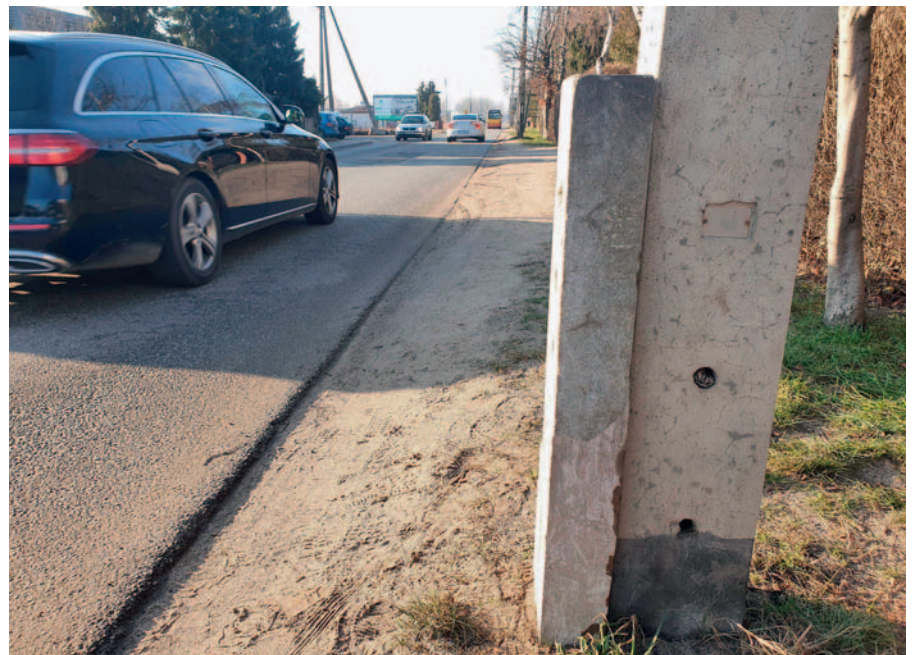
Fot. 3. Widok na próbkę żelbetową z zatopionymi prętami z protektorem [źródło: Marcin Majewski]

Trwające 10 lat, od 2011 r. do 2020 r., badania polowe prowadziła firma Top Building [13]. Tak długi czas prowadzonych badań pozwolił na zaobserwowanie postępujących procesów korozyjnych w trakcie rzeczywistej eksploatacji elementu. W badaniach wykorzystano próbkę, którą usytuowano w skrajni poziomej jezdni drogi klasy Z 1/2 o średniej liczbie pojazdów w dniach powszednich około 12 tys. przez 16 godzin/dobę. Bliskie sąsiedztwo drogi sprawiało, że próbka była narażona na działanie chlorków pochodzących między innymi z zimowego utrzymania dróg. Prostopadłościenna próbka o szerokości 20 cm, głębokości 10 cm i wysokości 70 cm (fot. 3) była wykonana z normowej zaprawy cementowej. Zatopiono w niej zbrojenie w postaci dwóch prętów żebrowanych o średnicy 16 mm ze stali klasy AIIIIN w taki sposób, że ich otulina wynosiła 20 mm. Do jednego z prętów przymocowano protektor cynkowy TopZinc R70 w sposób bezpośredni. Obok chronionego pręta usytuowano pręt bez protektora ochronnego.

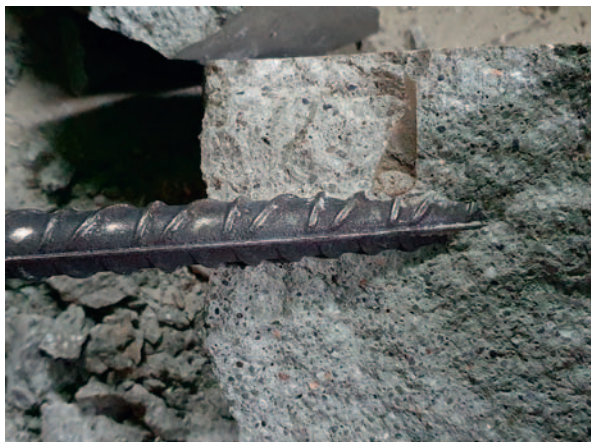
Fot. 4. Widok na chroniony pręt zbrojeniowy w miejscu podłączenia protektora [źródło: Marcin Majewski]

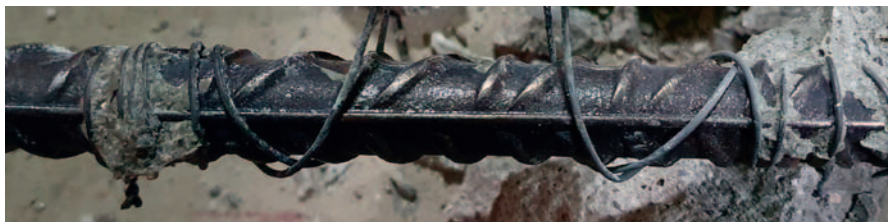
Fot. 5. Widok na chroniony pręt zbrojeniowy w odległości około 40 cm od miejsca podłączenia do protektora [źródło: Marcin Majewski]

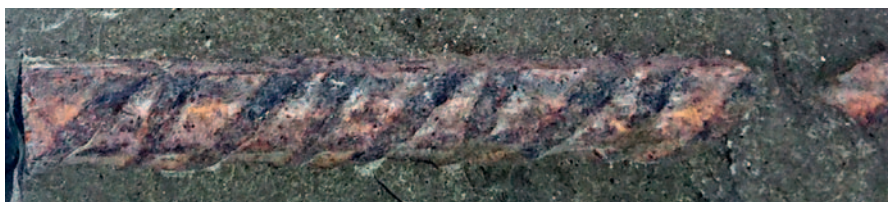
Fot. 6. Widok na pręt bez ochrony katodowej, widoczna korozja całej powierzchni pręta [źródło: Marcin Majewski]

W omówionym powyżej przypadku po 120 miesiącach ekspozycji próbki w warunkach odpowiadających klasie XD3, XF4 wdrożona ochrona katodowa skutecznie ochroniła pręt zbrojeniowy. Natomiast pręt niechroniony katodowo po 120 miesiącach uległ korozji wżerowej. Jest to dowód na to, że czasem tradycyjnie stosowane sposoby naprawy betonu mogą okazać się niewystarczające. Niestety jest jeszcze zbyt mała świadomość tego zjawiska. Metoda wymaga badań, nagłaśniania i wytłumaczenia, dlaczego mimo przeprowadzonej prawidłowo naprawy żelbetu czasem już po jednym miesiącu może dojść do korozji zbrojenia, które zostało pozornie „prawidłowo” naprawione. Przeprowadzone powyżej obliczenia wykazały, że w omawianym przypadku żywotność protektora wynosiłaby co najmniej 160 lat, co pozwoliłoby uniknąć wielokrotnych remontów tej samej konstrukcji. Dlatego w przypadku remontu obiektów, które były eksploatowane w środowiskach o klasach ekspozycji typu XD lub XF, należy dodatkowo wdrażać inne niż tradycyjne rodzaje ochrony przeciwkorozyjnej. Posługując się normą PN-EN 1504, najbardziej oczywistym wyborem będzie tu *Zasada 10 Ochrona Katodowa*.
