**POLITECHNIKA  
GDAŃSKA**

## ROZPRAWA DOKTORSKA

Tytuł rozprawy w języku polskim: *Koncepcja metodyki powypadkowych badań technicznych pojazdów w aspekcie rekonstrukcji wypadków drogowych*

Tytuł rozprawy w języku angielskim: *The concept of post-accident technical examination vehicle inspection station from angle of road accidents reconstruction*

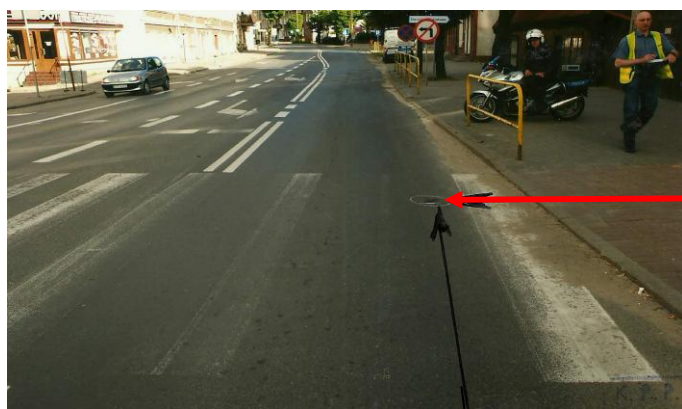
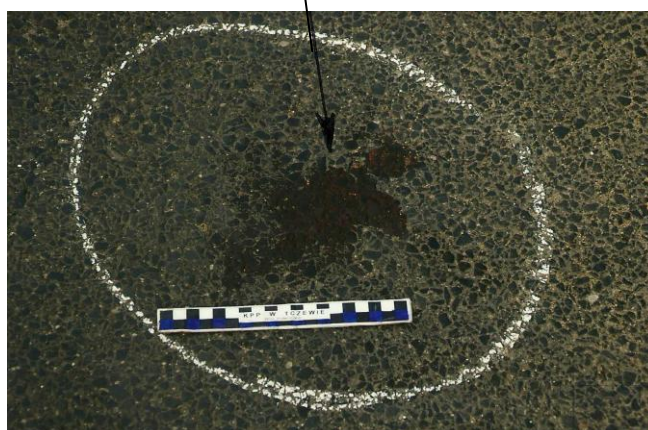
Udokumentowane ślady biologiczne w postaci plamy krwi ujawnionej na miejscu wypadku w Tczewie pokazano przedstawiono na rys. 3.1 i 3.2. Na przejściu dla pieszych została potrącona kobieta przez jadącego drogą rowerzystę.

Rys. 3.1. i 3.2. Położenie śladu biologicznego ujawnionego na miejscu wypadku w Tczewie (fotografie wykonane przez ZTK KPP w Tczewie podczas oględzin miejsca zdarzenia)

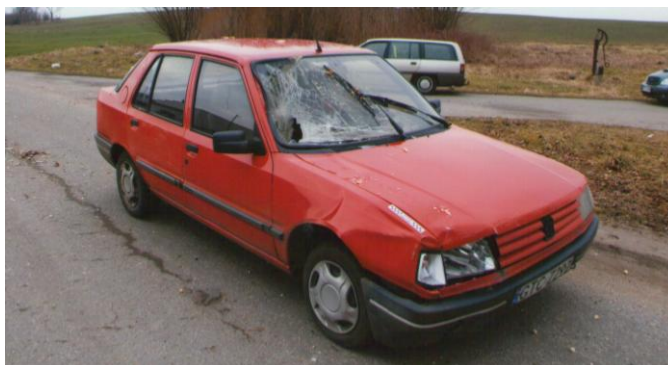
Rys. 3.5. Widok przodu i prawego boku uszkodzonego samochodu Peugeot (fotografia wykonana przez funkcjonariusza KPP w Tczewie podczas oględzin miejsca zdarzenia)

W Łukocinie kierujący samochodem Peugeot 309 potrącił rowerzystę. Poniżej przedstawiono zdjęcia uszkodzonego samochodu (rys. 3.5 – rys. 3.7) i roweru (rys. 3.8 – rys. 3.10).

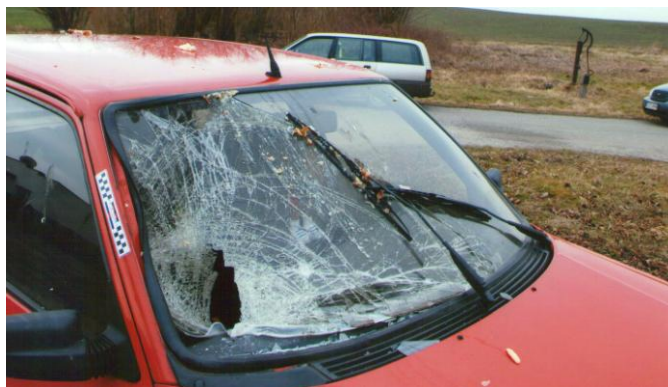
Rys. 3.6. Widok uszkodzonej szyby przedniej samochodu Peugeot (fotografia wykonana przez funkcjonariusza KPP w Tczewie podczas oględzin miejsca zdarzenia)

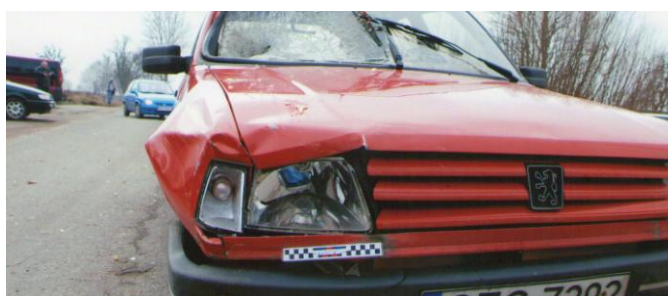
Rys. 3.7. Widok przodu uszkodzonego samochodu Peugeot (fotografia wykonana przez funkcjonariusza KPP w Tczewie podczas oględzin miejsca zdarzenia)

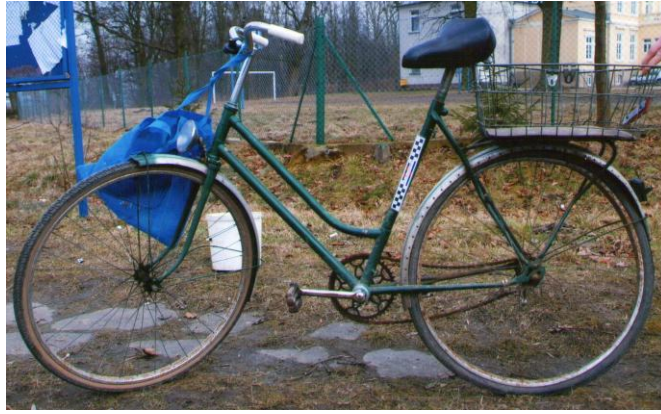
Rys. 3.8. Widok lewego boku uszkodzonego roweru (fotografia wykonana przez funkcjonariusza KPP w Tczewie podczas oględzin miejsca zdarzenia)

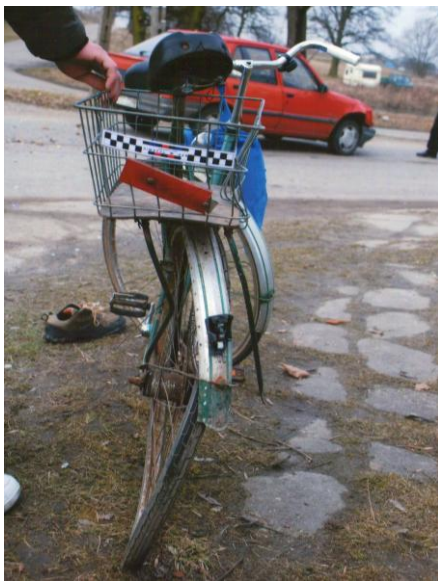
Rys. 3.9. Widok tyłu uszkodzonego roweru (fot. wykonana przez KPP w Tczewie podczas oględzin miejsca zdarzenia)

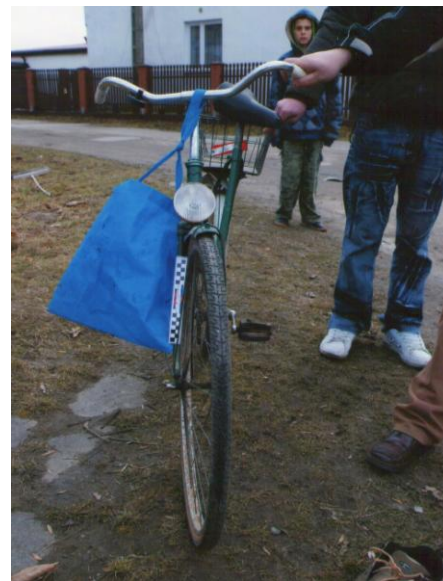
Rys. 3.10. Widok przodu uszkodzonego roweru (fot. wykonana przez KPP w Tczewie podczas oględzin miejsca zdarzenia)

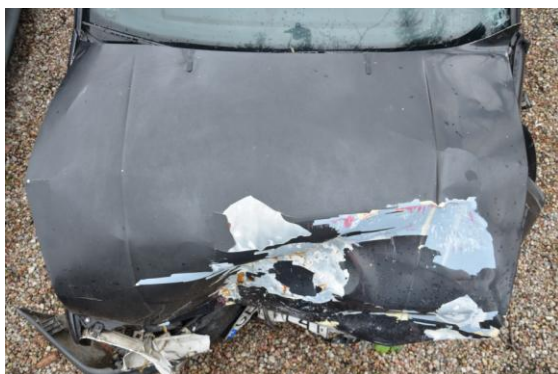
Rys. 4.1. Widok z góry uszkodzonego przodu samochodu z pokrywą komory silnika

Uszkodzony przód samochodu Volkswagen Golf III sfotografowany z góry przedstawiono na rys. 4.1 (z zamkniętą pokrywą komory silnika) i rys. 4.2 (po otwarciu komory silnika).

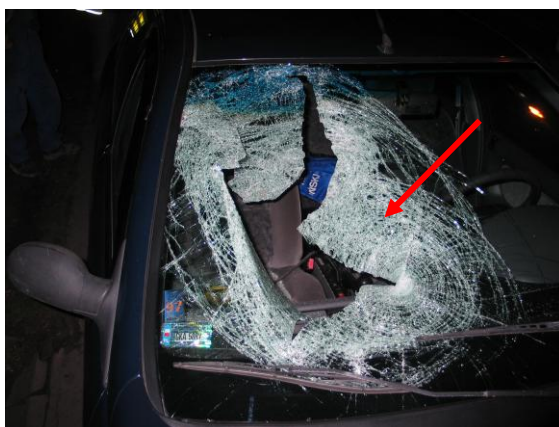
Rys. 4.11. Uszkodzenie przedniej szyby samochodu Renault przez potrąconego pieszego

W samochodach osobowych zderzak jest położony względnie nisko, zatem pierwsze zetknięcie samochodu nastąpi z nogami pieszego, poniżej środka masy ciała. Ciało zaczyna obracać się wokół górnej krawędzi maski samochodu. Jeżeli nie wystąpi wystarczające przemieszczenie w bok samochodu to dochodzi do kontaktu głowy pieszego z pokrywą silnika lub przednią szybą. Analizy skutków wypadków z udziałem pieszych doprowadziły do pewnych, dość prostych spostrzeżeń. Głowa pieszego powoduje charakterystyczne uszkodzenia samochodu. Usytuowanie miejsca uderzenia głową jest wyraźnie zależne od prędkości samochodu w chwili uderzenia oraz od wzrostu pieszego. Przykładowe rozbicie przedniej szyby samochodu Renault Laguna przez potrąconego pieszego zaprezentowano na rys. 4.11.

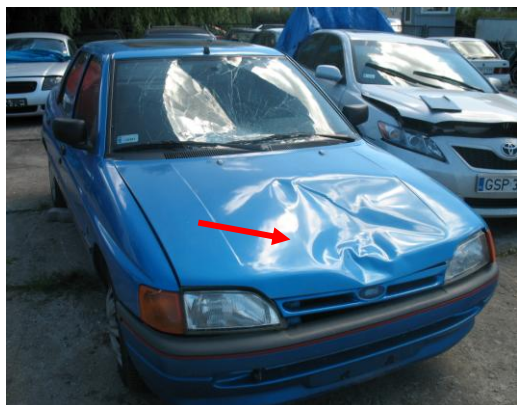
Rys. 4.12. Widok uszkodzonej pokrywy komory silnika samochodu Ford

Na rys. 4.12 pokazano uszkodzenia pokrywy komory silnika samochodu Ford Escort, który potrącił pieszego, natomiast na rys. 4.13 widać uszkodzenia szyby przedniej po kontakcie z głową poszkodowanego.

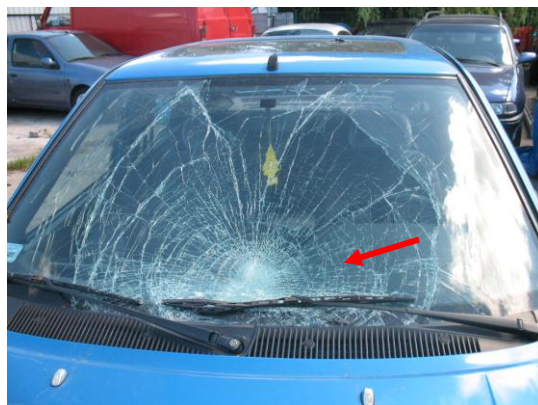
Rys. 4.13. Widok uszkodzonej szyby przedniej samochodu Ford od potrącenia pieszego

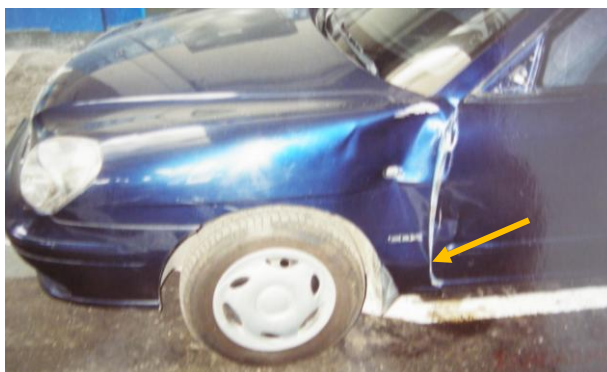
Rys. 4.14. Uszkodzenie błotnika samochodu Daewoo przez chłopca wbiegającego na jezdnię za piłką (zdjęcie skopiowane z akt sprawy prowadzonej przez biegłego)

Zdarza się czasami, że to pieszy uderzy w bok samochód co przedstawiono na rys. 4.14. Chłopiec wbiegł na jezdnię za piłką, przemieszczał się po jezdni ze strony lewej na prawą, patrząc zgodnie z kierunkiem jazdy samochodu Daewoo Nubira. Następnie uderzył przodem w lewy bok hamującego pojazdu na wysokości przedniego lewego błotnika. W wyniku potrącenia pieszy doznał obrażeń i nieprzytomny, w stanie ciężkim został przewiezony do szpitala (przebieg zdarzenia ustalono na podstawie akt sprawy).

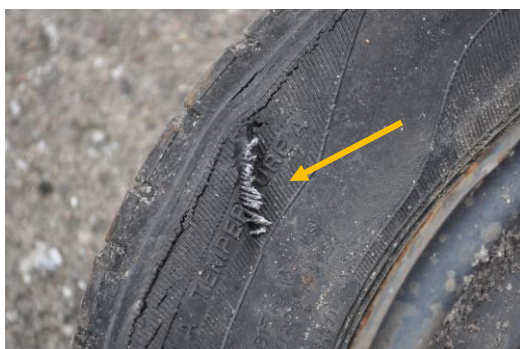
Rys. 4.25. Uszkodzone boku opony samochodu

W opinii technicznej należy opisać opony zamontowane na poszczególnych kołach – nazwę producenta, model, rozmiar, indeks nośności i prędkości, stan rzeźby bieżnika (zmierzyć głębokość bieżnika). Należy sprawdzić przeznaczenie opony oraz w przypadku opon o bieżniku kierunkowym lub asymetrycznym poprawność montażu. Należy wykonać pomiar ciśnienie powietrza w każdym kole pojazdu. Jeżeli występują zewnętrzne uszkodzenia, opony (rys. 4.25) to należy je sfotografować oraz, jeśli to jest możliwe, ocenić ich przyczynę powstania. Opisać wtłoczenia materiału obcego (ziemia, trawa). Na rys. 4.26 widać wtłoczenia trawy i ziemi pomiędzy obręczą i oponą. Jeżeli zachodzi konieczność demontażu opony z obręczy w celu oględzin wewnętrznych opony, należy przed demontażem wykonać dokumentację zastanego stanu. W razie potrzeby należy zabezpieczyć oponę do dalszych badań laboratoryjnych.

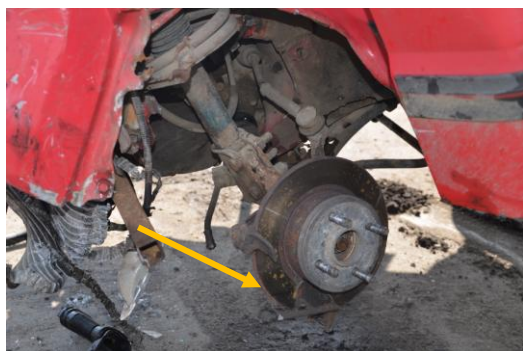
Rys. 4.35. Uszkodzona tarcza hamulcowa przedniego lewego koła samochodu Fiat

Uszkodzoną w wypadku tarczę hamulcową oraz uszkodzoną oprawę zacisku przedniego, prawego koła samochodu Fiat Cinquecento pokazano na rys. 4.33 i rys. 4.34, a na rys. 4.35 pokazano uszkodzoną tarczę prawego koła oraz zerwaną osłonę i zacisk (rys. 4.36).

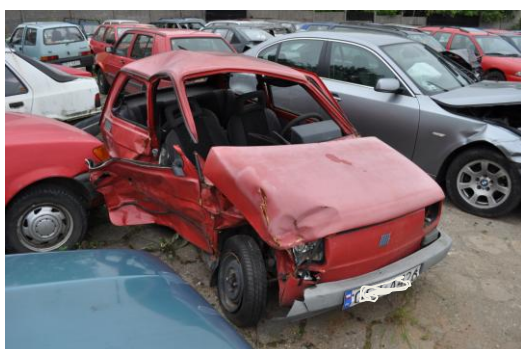
Rys. 4.37. Przód i prawy bok samochodu Fiat w stanie powypadkowym

Ogólny widok samochodu Fiat 126 P w stanie powypadkowym pokazano na rys. 4.37. W zbiorniczku wyrównawczym stwierdzono odpowiedni poziom płynu hamulcowego (rys. 4.38). Po demontażu tylnego lewego koła widoczny był zaślepiony przewód hamulcowy (rys. 4.39 i rys. 4.40). Następnie zdemontowano tylny, lewy bęben hamulcowy i stwierdzono, że układ hamulcowy jest niekompletny i brakuje między innymi szczęk hamulcowych oraz rozpieraczy (rys. 4.41 i rys. 4.42).

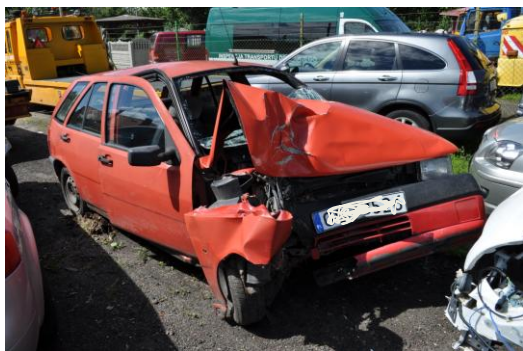
Rys. 4.43. Przód i prawy bok samochodu Fiat który brał udział w wypadku

Uszkodzony samochód Fiat Tipo, który uczestniczył w wypadku drogowym przedstawiono na rys. 4.43. Zbiorniczek wyrównawczy był pusty, nie było w nim płynu hamulcowego (rys. 4.44). W układzie hamulcowym przedniego prawego koła ujawniono uszkodzenie metalowego przewodu hamulcowego (rys. 4.45 i rys. 4.46). Fragment przewodu hamulcowego z widocznym uszkodzeniem przedstawiono rys. 4.47 i rys. 4.48.

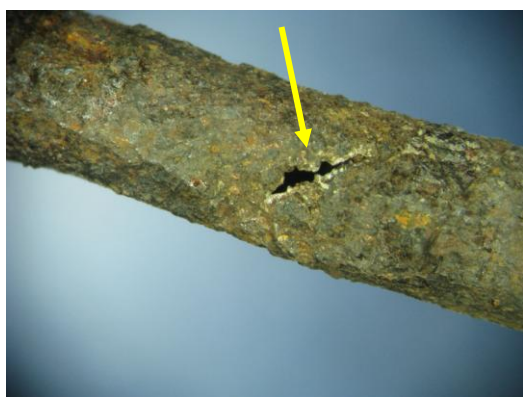
Rys. 4.47. Fragment przewodu hamulcowego z widocznym uszkodzeniem

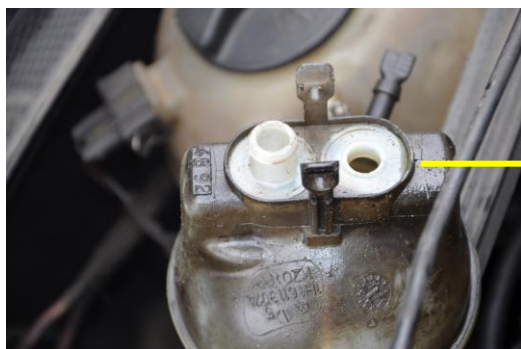
Rys. 4.53. Zbiorniczek płynu hamulcowego uszkodzony w czasie wypadku

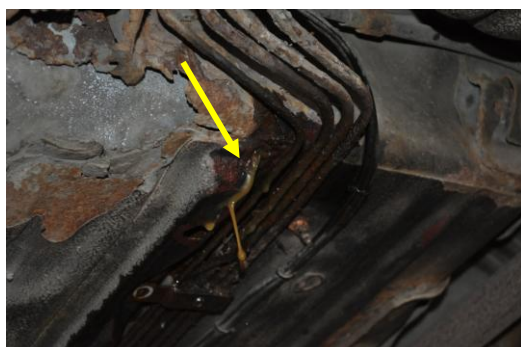
Rys. 4.57. Widoczny wyciek płynu hamulcowego z metalowego przewodu

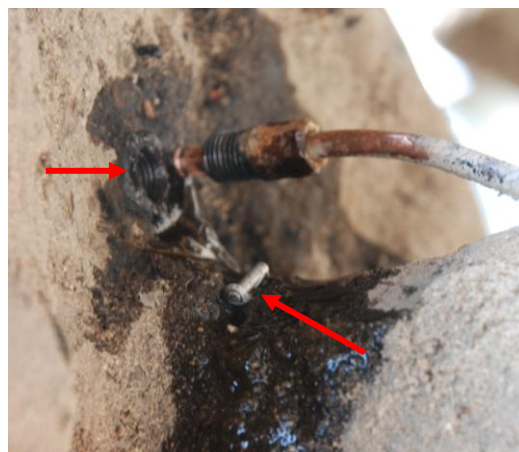
Rys. 4.102. Aluminiowy nit „zaślepiający”, który wypadł z przewodu hamulcowego

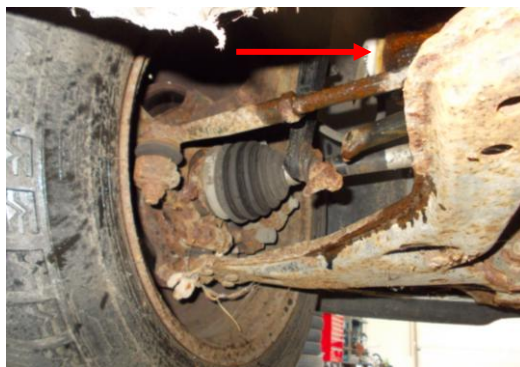
Rys. 5.9. Widoczny wyciek płynu hamulcowego przy przednim lewym kole w samochodzie Opel zaznaczono czerwoną strzałką

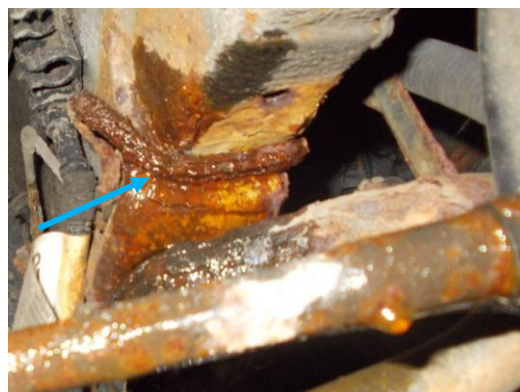
Rys. 5.11. Widoczny skorodowany przewód hamulcowy z którego wycieka płyn
