# MODA NA LASTRICO

W dobie renesansu posadzek betonowych typu lastrico oraz zainteresowania tym rodzajem posadzek wśród inwestorów warto zwrócić uwagę na zagadnienia materiałowe i technologiczne w kontekście eksploatacji oraz napraw. Jakie są ich praktyczne uwarunkowania?

## Case study

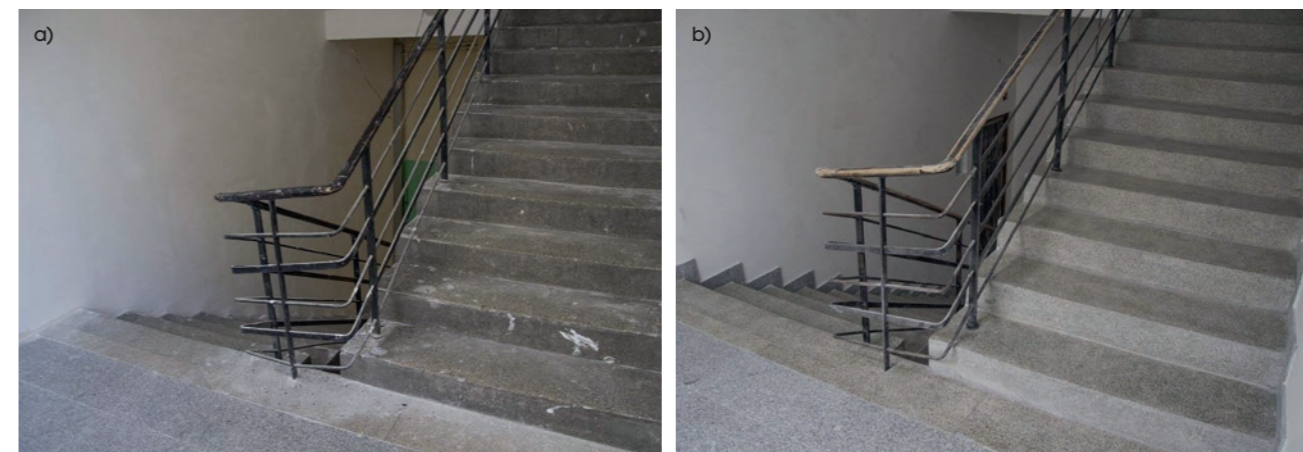
Posadzka została wykonana jako lastrico jednobarwne (fot. 1.). Uszkodzenia posadzki obejmowały szkody eksploatacyjne: lokalne pęknięcia, ubytki, wytarcia warstwy wierzchniej oraz odłupanie fragmentów

Fot. 1. Renowacja i naprawa posadzki typu lastrico w wielorodzinnym budynku mieszkalnym – posadzka: a) przed naprawą, b) po naprawie (M1)

nawierzchni. W ramach prac naprawczych wykonano: a) precyzyjne szlifowanie i wyrównanie nawierzchni, b) naprawę ubytków i pęknięć, c) zabezpieczenie i końcową impregnację. Szczególną uwagę należy zwrócić na zastosowanie podczas prac naprawczych specjalistycznych maszyn oraz urządzeń szlifierskich, dzięki którym możliwe było wykonanie obróbek elementów pionowych schodów.

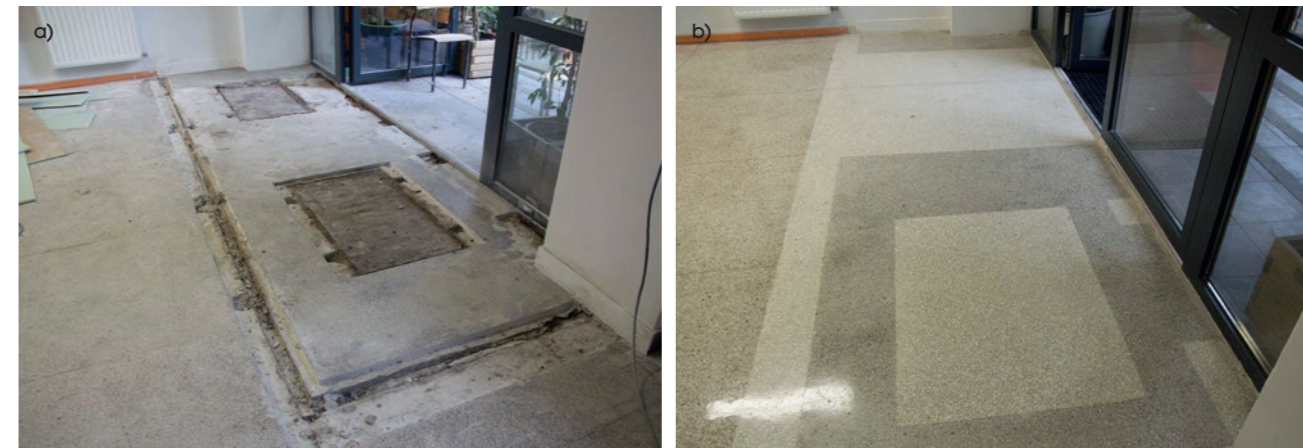
Posadzka została wykonana w latach 80. XX wieku jako wierzchnia warstwa na korytarzach komunikacyjnych oraz biegach, podestach i spocznikach klatek schodowych w budynku szkoły (fot. 2.). W ramach prac remontowych posadzka została poddana naprawom i renowacji. Uszkodzenia obejmowały: znaczne przetarcia nawierzchni w ciągach komunikacyjnych związa-

ne z intensywną eksploatacją, lokalne ubytki w nawierzchni, konieczność naprawy posadzki w strefie wejściowej. W ramach prac naprawczych wykonano: a) gruntowne czyszczenie posadzki wraz ze szlifowaniem i wyrównaniem powierzchni, b) odtworzenie posadzki w strefie wejściowej, c) końcowe zabezpieczenie i impregnację. Szczególną uwagę należy zwrócić na zastosowanie podczas prac naprawczych

Fot. 2. Naprawa i renowacja posadzki typu lastrico w budynku szkoły – posadzka: a) przed naprawą, b) po naprawie (M1)

materiału na fragmencie posadzki odtwarzanym w strefie wejściowej. W celu uzyskania efektu spójności pomiędzy starą a nową posadzką z lastryko zastosowano kruszywa i cement jak najbardziej zbliżone do oryginalnej nawierzchni.

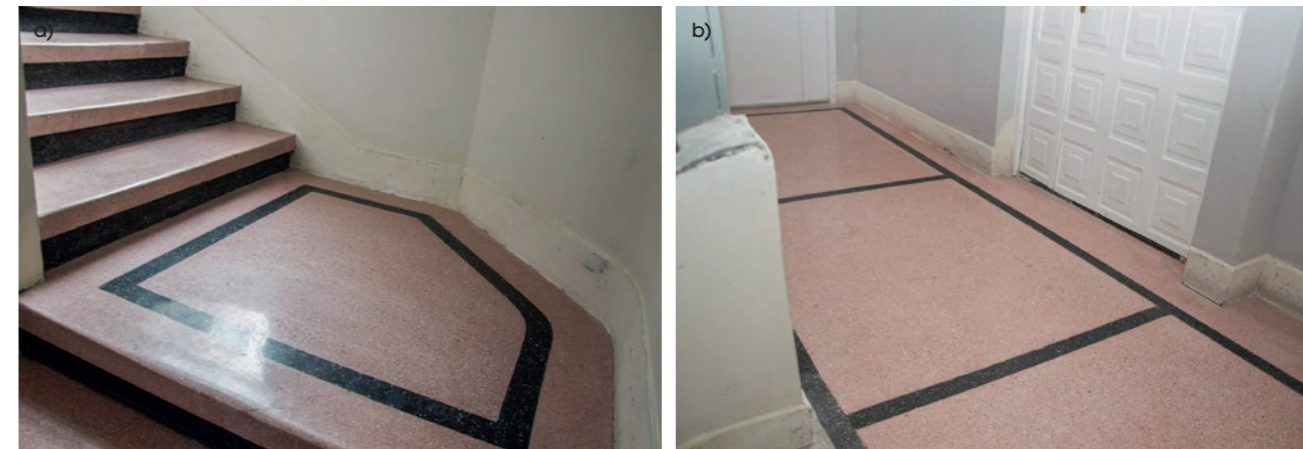
Fot. 3. Renowacja i naprawa kolorowej posadzki typu lastrico w wielorodzinnym budynku mieszkalnym – stan po pracach remontowych: a) wykończenie schodów, b) posadzka w korytarzach (M1)

Przedwojenna posadzka w kamienicy wykonana jako lastrico barwione w kolorze różowym ze wstawkami w kolorze czarnym została poddana pracom remontowym (fot. 3.). Uszkodzenia posadzki obejmowały szkody eksploatacyjne, głównie przetarcia warstwy wierzchniej, zabrudzenia i drobne ubytki. W ramach prac renowacyjnych wykonano: a) profesjonalne czyszczenie b) szlifowanie wraz z uzupełnieniem ubytków oraz c) impregnację. Szczególną uwagę należy zwrócić na zastosowanie podczas prac naprawczych materiałów o kolorystyce zbliżonej do oryginalnej nawierzchni, dzięki czemu uniknięto efektu widocznych lat.

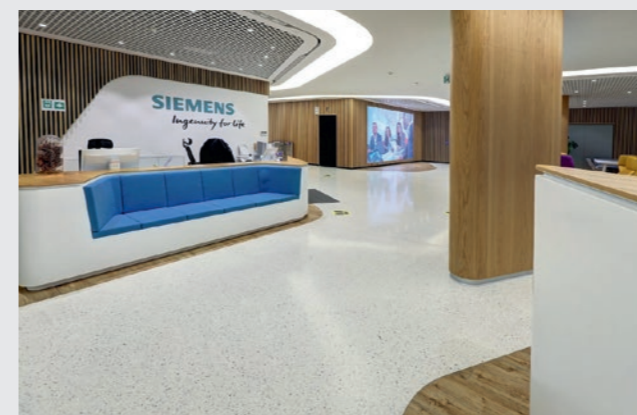
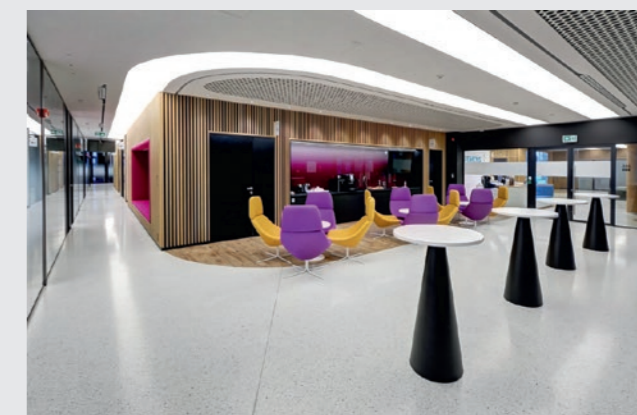
Kampus biurowy firmy Siemens w Warszawie

Posadzka typu szlifowane i polerowane terazzo żywiczne, np. Mondéco Classic marki Flowcrete, jest wykonywana z barwionej żywicy epoksydowej i naturalnego kruszywa marmurowego. Jej gładka powierzchnia przypominająca szlachetny kamień to wynik pracochłonnej i czasochłonnej obróbki mechanicznej.

**Terazzo żywiczne w siedzibie marki Siemens na powierzchni około 340 m<sup>2</sup>. Studium przypadku**

Zależało nam na uzyskaniu ściśle określonego efektu wizualnego. Ze względu na znaczną powierzchnię posadzka w białym kolorze, o gładkiej, jednolitej kolorystyce powierzchni, bez widocznych podziałów, stanowi istotny element wnętrza. W projekcie podłóg przewidzieliśmy wyspy o nieregularnych kształtach z płytek gresowych ze wzorem drewna, szukaliśmy więc bezspoinowego rozwiązania, które można estetycznie łączyć z innymi materiałami. Ponadto, dla uzyskania subtelnego, eleganckiego wrażenia, chcieliśmy, aby posadzka odbijała światło, a jednocześnie miała satynowe wykończenie. Oczywiście przy wyborze materiału i technologii poświęciliśmy też wiele uwagi kwestiom użytkowym, głównie odporności na ścieranie, trwałości oraz łatwości utrzymania w czystości.
