## Wieniec w Twierdzy Wisłoujście z lat sześćdziesiątych XVI wieku, jego przekształcenia i uszkodzenie w wojnie w roku 1577 w świetle badań architektonicznych z lat 2020–2022

## Wreath from the Wisłoujście Fortress, Dating from the 1560s, and Its Transformation and Damage in the War of 1577 in the Light of Architectural Research from 2020–2022

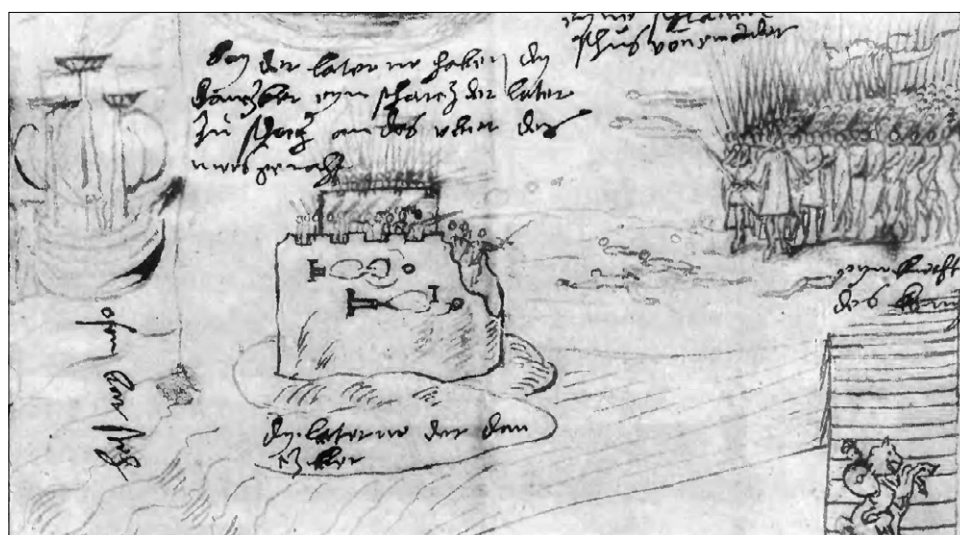
Ryc. 2. Widok twierdzy w czasie szturm z 1577; W. Behring, Beiträge zur Geschichte des Jahres 1577. II, „Zeitschrift des Westpreussisches Geschichtsverein” 1903, z. 46, s. 112.

Fig. 2. View of the fortress during the assault of 1577; W. Behring, Beiträge zur Geschichte des Jahres 1577. II, „Zeitschrift des Westpreussisches Geschichtsverein” 1903, b. 46, p. 112.

Tymczasem już w roku 1903 opublikowano pominięty w późniejszej literaturze szkic Wieńca z lata 1577 (a zatem najstarszy!) sprzed uszkodzenia (ryc. 2) [Behring 1903, s. 112]. Dla jego interpretacji – wyjaśnienia różnic między przywołanym szkicem a dwoma innymi widokami – kluczowe są jednak dwa opisy twierdzy dołączone do edycji źródła.

Meanwhile, in 1903, a sketch of the Wreath from the summer of 1577 (and therefore the oldest!) before the damage (Fig. 2), which had been overlooked in later literature, was published [Behring 1903, p. 112]. However, for its interpretation, explaining the differences between the mentioned sketch and the two other images—the two descriptions of the fortress attached to the source edition—are crucial.

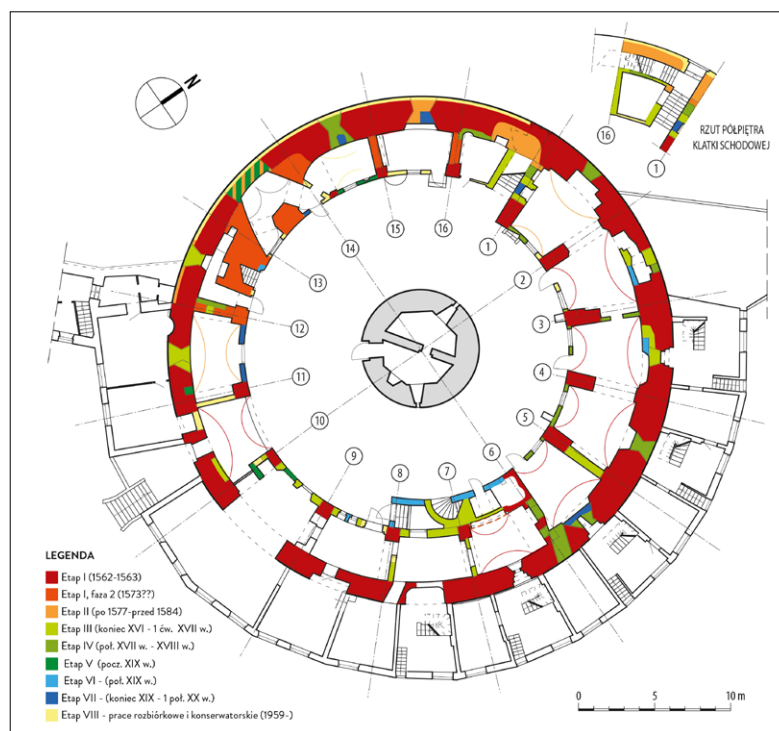
Ryc. 3. Parter – plan z rozwarstwieniem; oprac. P. Samól, A. Woźniakowski 2021.

Fig. 3. Ground floor – plan with stratification; by P. Samól, A. Woźniakowski 2021.

Jak wykazały badania architektoniczne z roku 2020, na elewacji dziedzińca wątek cegieł z pierwszego etapu jest czytelny na małych fragmentach lica (ryc. 3, 4). Zachowane jest w większym lub mniejszym stopniu lico 9 filarów wspierających zwieńczenie kazamat i 3,5 łęka arkad. Jednak kontynuowane w roku 2021 badania planu bastei dowiodły, że pierwotnie istniało wszystkie 16 ścian oddzielających poszczególne działobitnie (ryc. 3). Najlepiej zachowana partia znajduje się od strony południowo-wschodniej (w zespole Domu Komendanta), gdzie są czytelne wyraźnie 4 filary i wspomniane 3,5 arkady (ryc. 4). W tym rejonie jest też najlepiej zachowana kazamata, w której mieści się obecne wejście do Wieńca z przejściem w rozkutej dawnej strzelnicy (ryc. 7a). Kazamaty są przykryte sklepieniem kolebkowym wznoszącym się w kierunku dziedzińca. Typowy filar i ściana między kazamatami miała grubość 90 cm, jedynie w osiach, gdzie zmieniała się grubość muru obwodowego, filar był szerszy – około 165 cm.

As shown by the 2020 architectural research, the brickwork from the first stage on the courtyard facade is legible on small parts of the external face (Fig. 3, 4). The external face of nine pillars supporting the finials to the casemates and three-and-a-half arcade flying buttresses are preserved to a greater or lesser extent. However, continued research on the plan of the Wreath in 2021 proved that all sixteen walls separating the individual cannon posts originally existed (Fig. 3). The best-preserved part is on the south-east side (in the complex of the Commandant's House), where four pillars and the mentioned three-and-a-half arcades are clearly visible (Fig. 4). This area also contains the best-preserved casemate, which houses the present entrance to the Wreath with a passage in the former battery emplacement (Fig. 7a). The casemates are covered by a barrel vault rising towards the courtyard. The typical pillar and wall between the casemates was 90 cm thick, while the pillar was only wider, at about 165 cm, in the axes where the thickness of the perimeter wall varied.

Below the battery emplacements of the lower story of the cannon post (five of which are preserved in good condition (Fig. 3 and 9) there is a step developed with decorative stone elements, consisting of an S-shaped profile, laid on a flat strip (Fig. 7b). Five layers of bricks below the stone wall footing is a change of bricks—the external face of the wall is finished with Dutch bricks. This wall is only accessible from the side of the casemates next to the Artillery Bastion, as the face has been cut away in the townhouses. Based on the measurements and analysis of the foundation stepped wall footing captured by J. Dąbał, it can be assumed that the wall made from Dutch bricks was inclined at an angle of 85% [Dąbał 2015, p. 93–95].<sup>11</sup> The foundation structure of the outer wall was identified by A. Zbierski, who stated that the stone bench sited at a height of about 0.4 m above sea level was 1 m high. Above it, the wall was thought to have been built of yellow bricks averaging 24x11x4.5 cm [Zbierski 1970, p. 134–135].<sup>12</sup> His findings contradict information from around 1820, which stated that it was founded on cribwork immersed in water [Archiwum Państwowe w Gdańsku, ref. 300 MP/153].

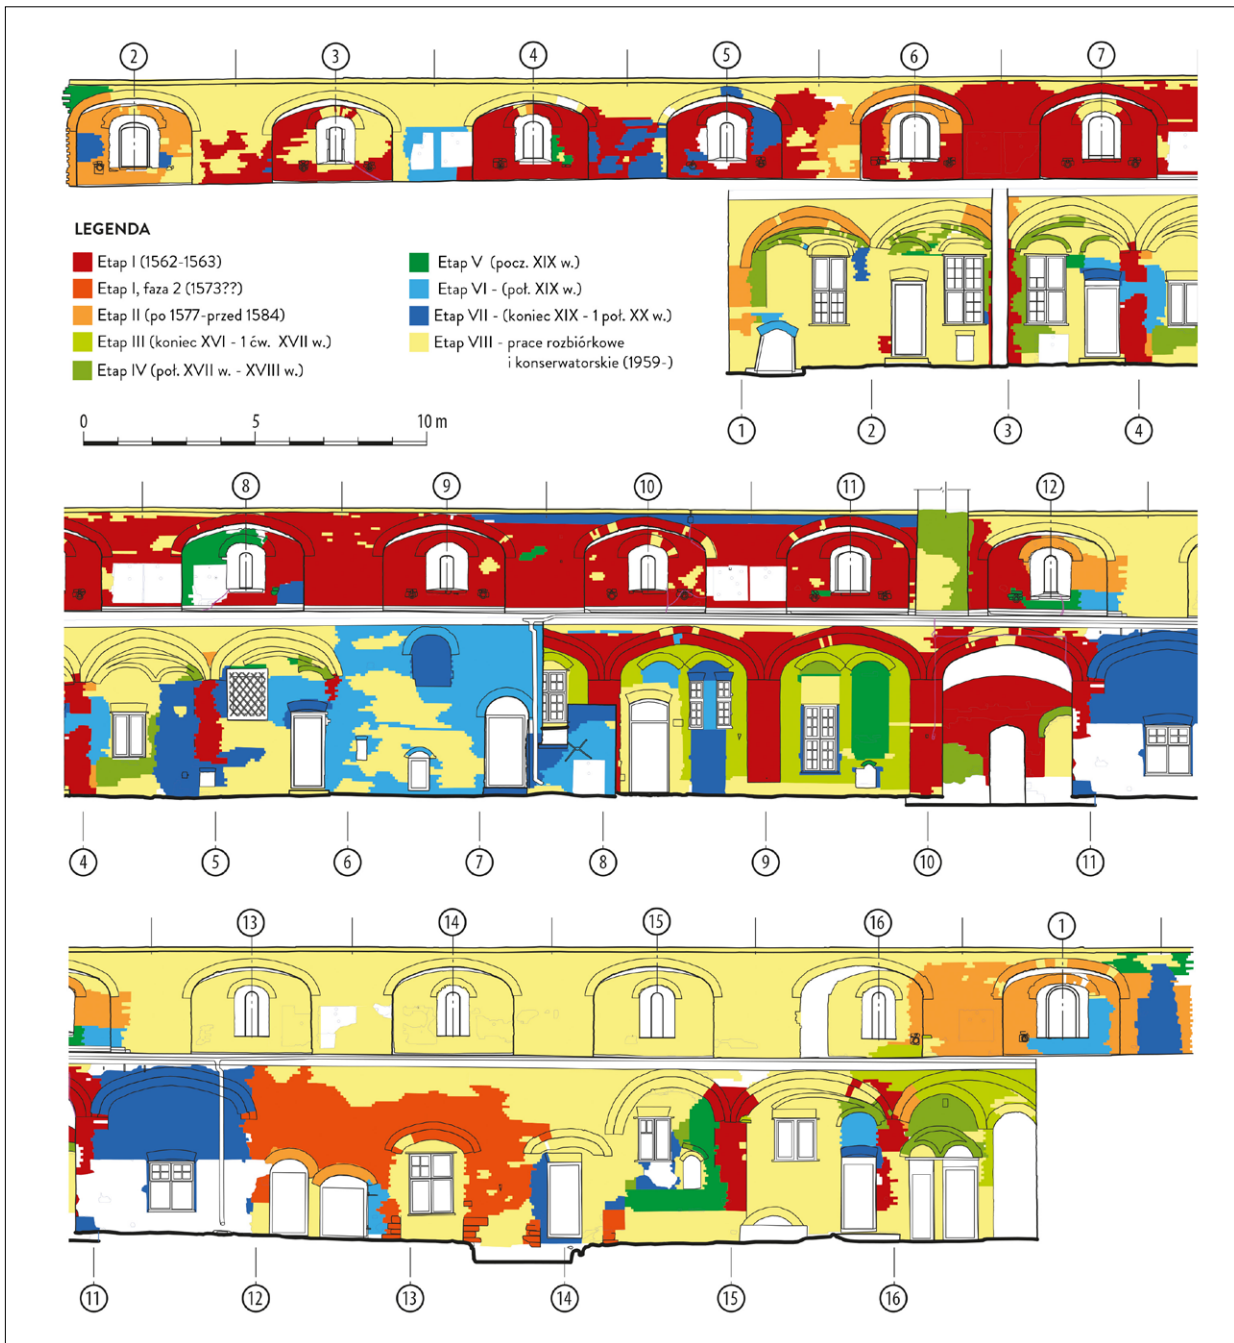
Ryc. 4. Elewacja wnętrza – rozwarstwienie; oprac. P. Samól, A. Woźniakowski 2020.

Fig. 4. Interior facade – stratification; by P. Samól, A. Woźniakowski 2020.

5. Badania architektoniczne wątków murowych pozwoliły na dość precyzyjne określenie zasięgu uszkodzeń Wieńca z przełomu czerwca i lipca 1577 (ryc. 4, 10). Odnaleziono fragmenty fortalicji murowane z użyciem materiału pozyskanego ze zniszczonych części budowli (w tym latarni; ryc. 6). Na górnym poziomie działobitni mur wzniesiono na nowo na odcinku 1/3 obwodu (5 strzelnic). Na dolnym mur od zewnątrz opłaszczowano z zewnątrz w podobnym zakresie, jednak analiza struktur wskazuje uszkodzenie jedynie między trzema strzelnicami. Oznacza to, że polska relacja z oblężenia opisująca obrazowo skalę zniszczeń Wieńca: „dziurę tak wielką uczyniono, żeby mógł być dwoma wozami wjechać” i zachowane dwie ryciny archiwalne przedstawiające wyrwę w obwodzie Wieńca są wiarygodne.

5. Architectural research of the brickworks allowed the quite precise determination of the extent of the damage to the Wreath of June/July 1577 (Fig. 4, 10). Fragments of the fortalice bricked using material extracted from the destroyed parts of the building (including the lantern; Fig. 6) were found. On the upper level of the cannon posts, the wall was re-erected along 1/3 of the perimeter (five battery emplacements). On the lower one, the wall was sheathed from the outside to a similar extent, but analysis of the structures indicates damage only between three battery emplacements. This means that the Polish report of the siege, which vividly described the scale of the Wreath's destruction: “there was a hole so big that it could be driven through by two carts” and the surviving two archival drawings showing a gap in its perimeter are reliable.

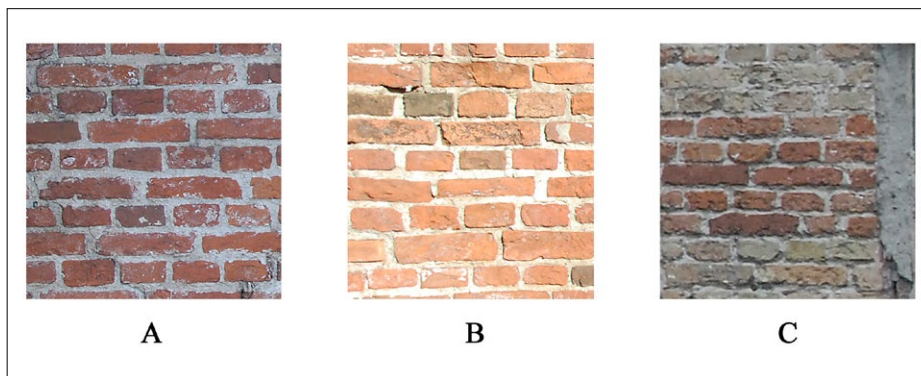
Ryc. 6. Wątki murów: A – mur oryginalny 1562–1563, B – partie muru odbudowane po 1577, C – zamurowania kazamat XVI/XVII w.  
 Fig. 6. Brickworks: A – original wall, 1562–1563, B – parts of the wall rebuilt after 1577, C – walled casemates, sixteenth/seventeenth century.

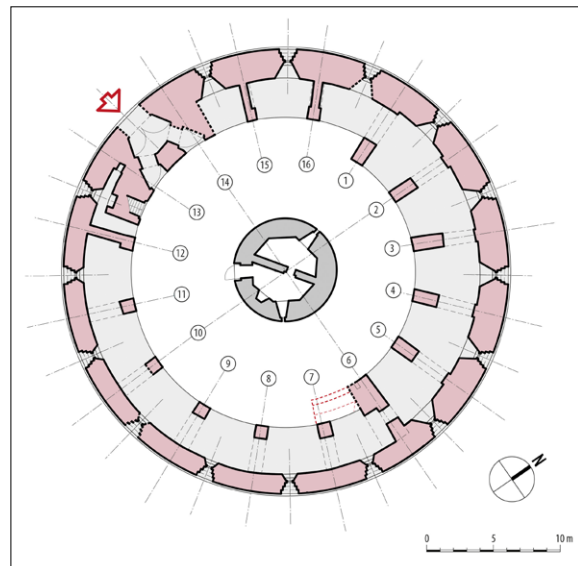
Ryc. 9. Parter – rekonstrukcja planu z II etapu; oprac. autorzy 2022.  
 Fig. 9. Ground floor – reconstruction of the plan from the second stage; by the authors, 2022.

Dotychczas niewyjaśnioną kwestią związaną z pierwotną formą Wieńca było rozwiązanie komunikacji pionowej pomiędzy kondygnacjami. Obecnie z poziomu dziedzińca na kondygnację trzecią prowadzą dwa ciągi ceglanych schodów – zewnętrzny (wschodni) przy uskoku głębokości kazamat i wykuty w grubości muru bieg (zachodni) będący odejściem w bok od schodów na wały od strony rzeki. Żaden z tych ciągów nie jest pod względem struktury oryginalny. Ponieważ w obrębie wnętrza nie stwierdzono umiejscowienia pierwotnych schodów, zdaniem autorów znajdowały się one (być może o drewnianej konstrukcji) w tym samym miejscu co obecne wschodnie – przy uskoku głębokości kazamat<sup>6</sup> (ryc. 9).

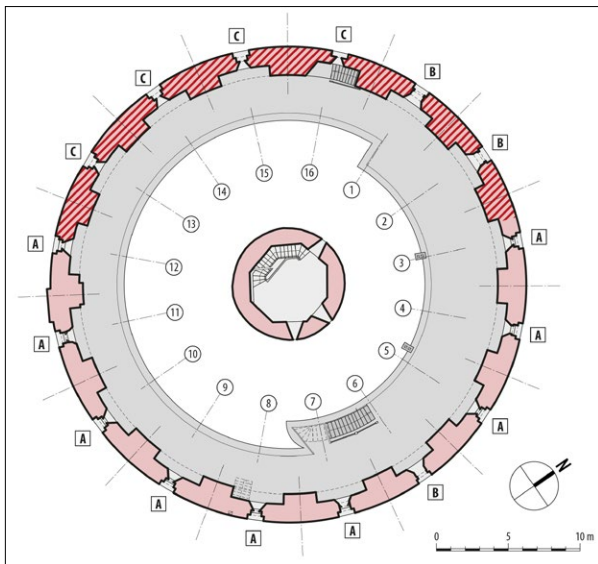
Ryc. 10. Piętro – plan z zaznaczonym zasięgiem zniszczeń i lokalizacją typów strzelnic (w kwadratowym polu oznaczono typy strzelnic według ryc. 5; przerywaną czerwoną linią zaznaczono zasięg rekonstrukcji Wieńca po 1577); oprac. autorzy 2022.  
 Fig. 10. Ground floor – a plan showing the extent of the damage and location of battery emplacements (the square box indicates battery emplacements according to Fig. 5; the dashed red line indicates the extent of the Wreath's reconstruction after 1577); by the authors, 2022.
