Zator na Wiśle w rejonie Płocka w lutym 2021 r.

Ice jam on the Vistula River in Płock in February 2021

Powodzie zimowe, związane z zatorami lodowymi, są coraz częściej traktowane jako zjawisko rzadkie lub całkowicie wyeliminowane. Opisana w artykule sytuacja pokazała, że zator nadal może prowadzić do poważnego zagrożenia powodziowego, bardzo trudnego do zneutralizowania. Omówiono sytuację hydrologiczną zimą 2021 r. oraz przyczyny gwałtownego wzrostu ilości lodu w rejonie Płocka. Przedstawiono również wyniki pomiaru wypełniania koryta rzeki lodem. Prześlędzono proces formowania się zatoru, jego konsekwencje oraz akcję lodołamania. Zwrócono uwagę na postępujące wypływanie się zbiornika.

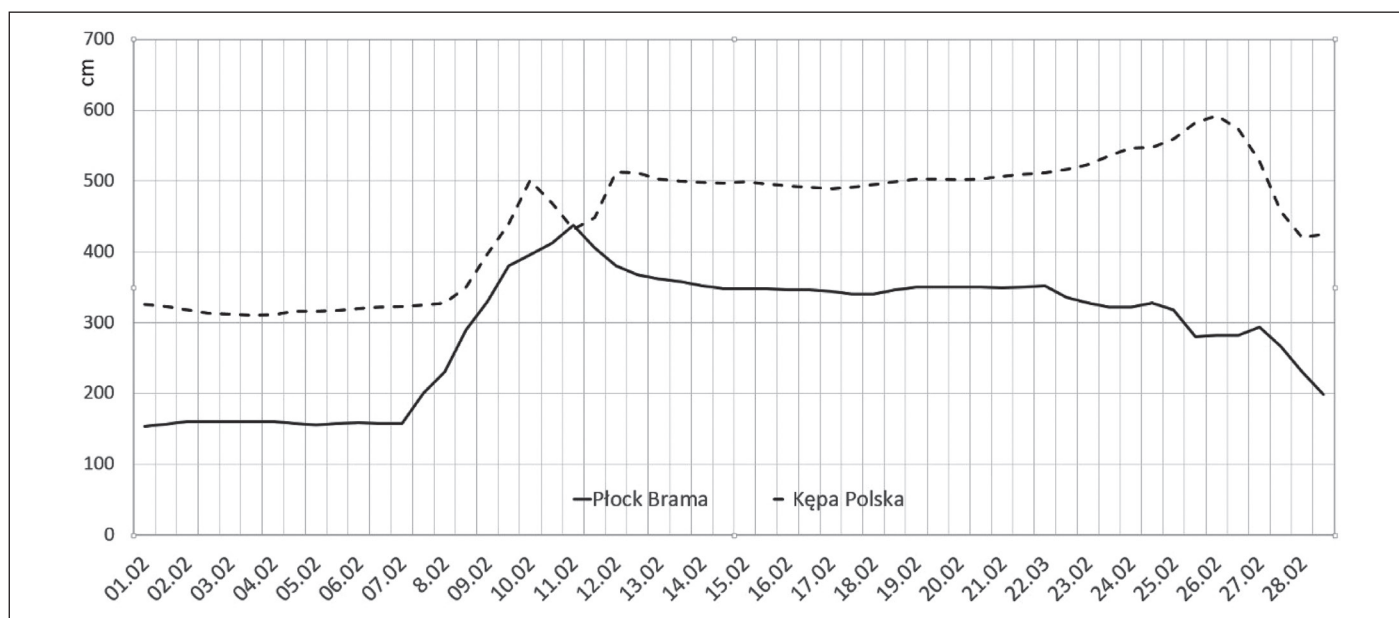
Rys. 1. Przebieg stanu wody w Płocku i Kępie Polskiej w lutym 2021 r. (źródło: opracowanie na podstawie danych IMGW-PIB i UM w Płocku)

Dnia 10 lutego po godzinie 14 doszło do ruszenia tego zatoru w rejonie miasta (fot. 1A) i kolejnego przyrostu wypełnienia koryta rzeki lodem poniżej. Lód zatrzymał się na odcinku Poptacin – Wola Brwileńska (fot. 1B). Ruszenie lodu mogło być stymulowane przez zwiększenie odpływu ze stopnia wodnego Włocławek. Według danych operacyjnych IMGW-PIB przepływ na posterunku Włocławek zwiększył się z wartości 920 m³/s o godz. 21:00 w dniu 9 lutego do 1200 m³/s o godz. 14:00 w dniu 10 lutego. Przepływ osiągnął maksymalną wartość 1800 m³/s o godz. 20:00. Siła przekazywana na lód przez poruszającą się pod pokrywą wodę jest wprost proporcjonalna do kwadratu różnicy prędkości wody i lodu (Kolerski, 2017). W przypadku stabilnej pokrywy lodowej (prędkość lodu równa zero) siła będzie proporcjonalna do kwadratu prędkości wody. W okresie poprzedzającym ruszenie zatoru prędkość przepływu wody poniżej Płocka wynosiła ok. 0,3 m³/s, natomiast dla warunków z dnia 10 lutego przekraczała 0,5 m³/s. Zwiększenie prędkości wody mogło być bezpośrednią przyczyną ruszenia lodu, jego upakowania i uformowania się czoła zatoru w rejonie Woli Brwileńskiej. Zjawiskom tym towarzyszyło powstanie blizn lodowych na drzewach wzdłuż brzegu zbiornika oraz proces tzw. zwalowania lodu i, lokalnie, jego wejście na drogę krajową nr 62. Tego dnia ruch pokrywy lodowej notowano także na odcinku rzeki powyżej Płocka. Bezpośrednio po tym zdarzeniu stan wody w rejonie bulwaru w Płocku wzrósł do maksymalnej wartości 446 cm (2,09 m powyżej stanu alarmowego, Płock Brama Stoczni) – najwyższej od czasu katastrofalnego zatoru w styczniu 1982 r. W kolejnych dniach, w związku ze spadkiem szorstkości spągu warstwy podbitek sryżowych, nieco się obniżał (rys. 1).

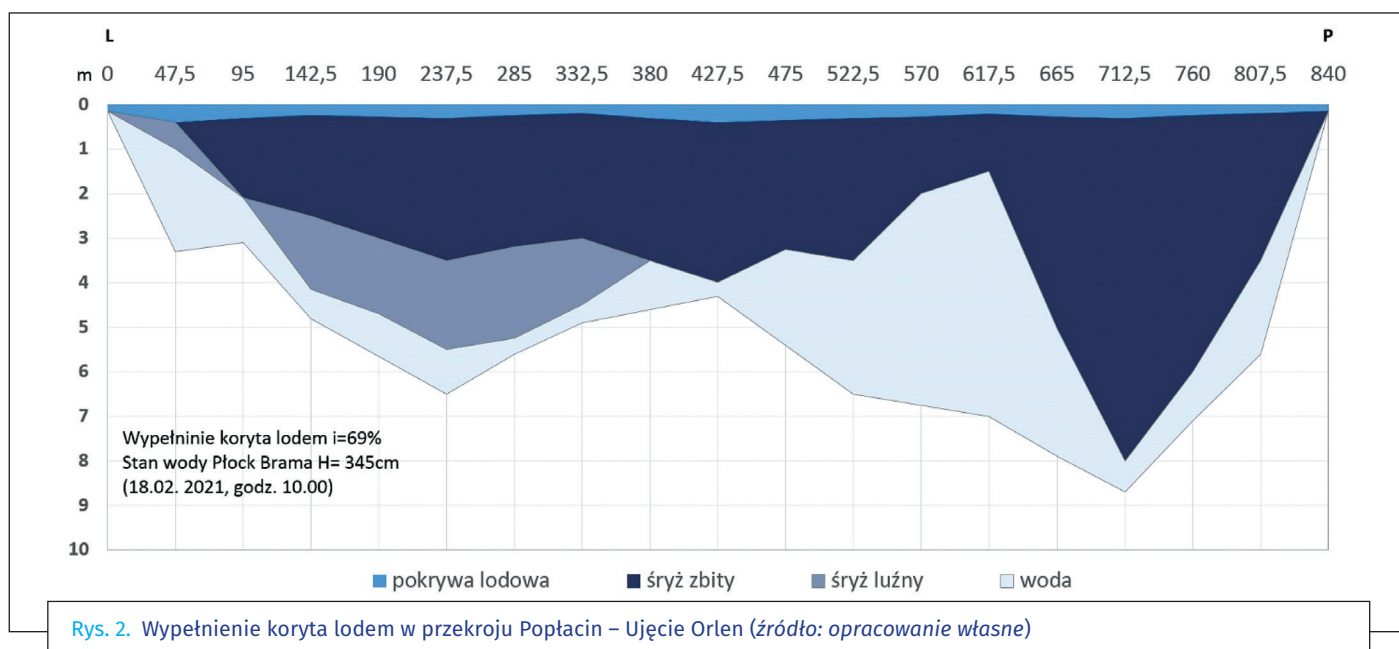
Rys. 2. Wypełnienie koryta lodem w przekroju Poptacin – Ujęcie Orlen (źródło: opracowanie własne)

badań stopnia lodowego wypełnienia koryta rzeki i struktury lodu wykorzystano metodę pomiaru bezpośredniego przy pomocy sondy udarowej. Umożliwiła ona wyróżnienie kilku typów podbitki śluzowej o różnej gęstości (Grześ, 1991). Największe wypełnienie koryta lodem stwierdzono w przekroju Poptacin (km 635,5). Wyniosło ono $i = 69\%$ (rys. 2). Wartość ta w znacznym stopniu odpowiadała za podpiętrzenie wody i przekroczenie stanów alarmowych na wodowskazach w granicach miasta Płocka. Czoło zatoru o większym wypełnieniu (rzędu $i = 80\%$) było prawdopodobnie zlokalizowane poniżej, w rejonie Woli Brwileńskiej. Sugerowały to także przedstawione wcześniej zdjęcia wykonane z powietrza (fot. 1B).

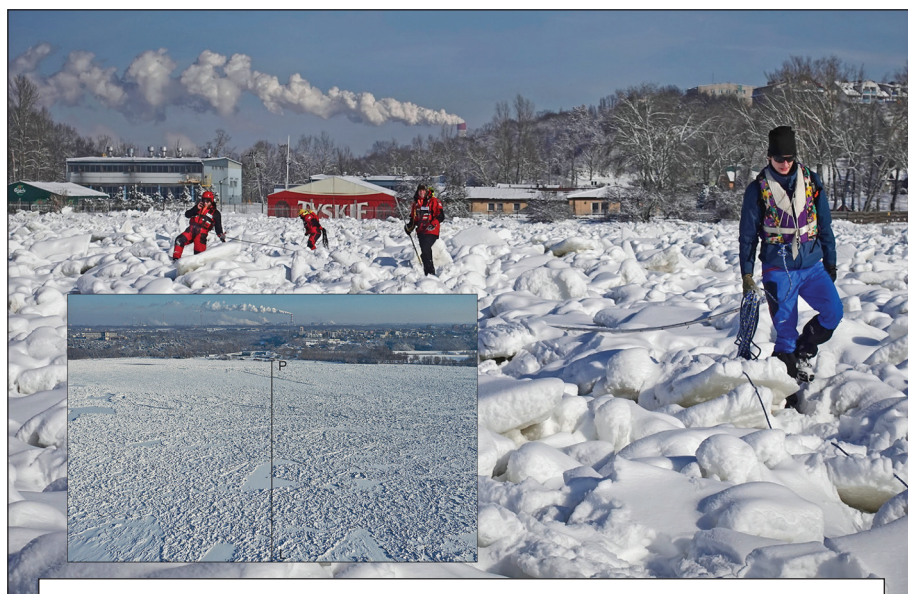
Fot. 2. Morfologia pokrywy lodowej i lokalizacja linii przekroju Popłacin – Ujęcie Orleń (fot. B. Pawłowski, 18.02.2021 r.)

badan), dno zbiornika położone było średnio na rzędnej wyższej o ok. 0,3 m. Wskazuje to na zmniejszenie się powierzchni tego przekroju poprzecznego koryta. Morfologia pokrywy lodowej była bardzo urozmaicona, a wysokość elewacji lodu ponad zwierciadło wody wynosiła do 0,8 m (fot. 2). Występowanie wysokich spiętrzeń lodu na powierzchni przekroju świadczy zwykle o procesie jego upakowania. Napotkano tu także wyraźnie widoczne tzw. linie i ściany ścięcia, świadczące o przemieszczaniu się względem siebie sąsiadujących mas lodu. W przekroju Popłacin dominowały podbitki śryżowe zbudowane ze śryżu zbitego o miąższości od 2 do 8 m (średnio 3,5 m). Sytuacja taka potwierdzała uformowanie się w tym rejonie nowej pokrywy lodowej, której towarzyszył proces mechanicznego zagęszczenia śryżu bezpośrednio po ruszeniu zatoru w dniu 10 lutego. Wyniki badań przeprowadzonych w tym przekroju przekazano Państwowemu Gospodarstwu Wodnemu Wody Polskie w celu ewentualnej optymalizacji efektywności akcji lodołamania na tym odcinku rzeki.
