Most Uniwersytecki w Bydgoszczy. Teoretyczne podstawy decyzji o wyłączeniu obiektu z ruchu

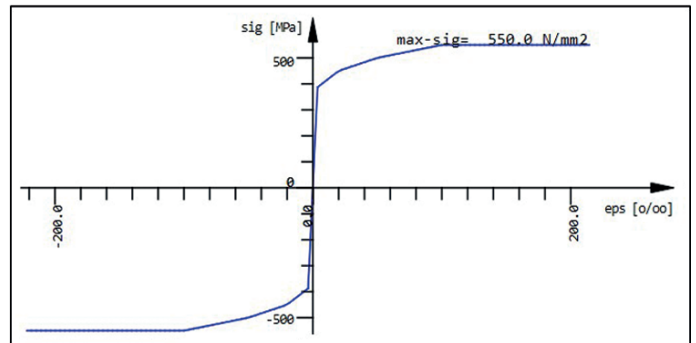
Rys. 14. Prawo materiałowe wykorzystane w analizie dodatkowej węzła nr 2201

Inspirując się opracowaniem [4] w celu poszukiwania rezerw nośności powtórzone analizę węzła 2201 przy alternatywnych założeniach. Wyłączono ograniczenie dla wartości odkształceń i zastosowano prawo materiałowe odpowiadające w przybliżeniu próbie rozciągania dla stali S420M pobranej z konstrukcji mostu (rys. 14).
