Ocena przekształceń piętrowego, ceglanego domu z dachem półpłaskim z przełomu XIX–XX wieku pod wpływem termomodernizacji na przykładzie gminy Puck, woj. pomorskie

Assessment of the Transformations of a Two-Story Brick House with a Semi-flat Roof Dated to the Turn of the Nineteenth and the Twentieth Centuries after Thermal Refurbishment: Case Study of Puck County, Pomerania

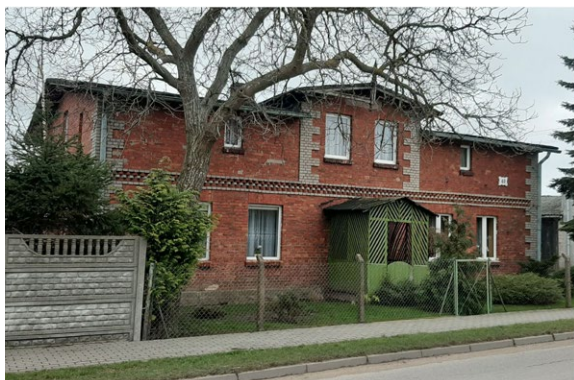
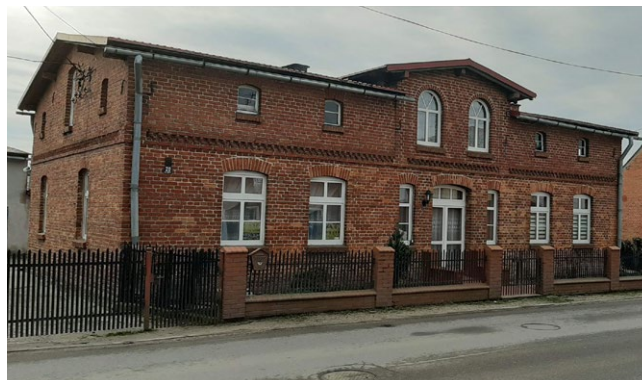
Ryc. 1. Ceglane domy z dachem półpłaskim w gminie Puck, od góry: dom w Żelistrzewie, elewacja zachodnia; poniżej dom w Polchowiu, elewacja północna, 2020; oprac. M. Szarejko

Fig. 1. Brick houses with a high and semi-flat roof in Puck County; at the top: a house in Żelistrzewo, west facade; below, a house in Polchowo, north facade, 2020; by M. Szarejko
