## **BADANIA NIENISZCZĄCE MOSTU JAKO PODSTAWA DO OCENY JEGO STANU NA POTRZEBY REALIZACJI PRZEJAZDU PONADNORMATYWNEGO**

Andrzej KOZAKIEWICZ\*, Mikołaj MIŚKIEWICZ\*, Łukasz PYRZOWSKI\*,  
Bartosz SOBCZYK\*  
\*) Politechnika Gdańska

## NON-DESTRUCTIVE TESTING AS A BASIS FOR ASSESSING BRIDGE CONDITION FOR THE PURPOSE OF CARRYING OUT THE OVERWEIGHT TRANSPORT

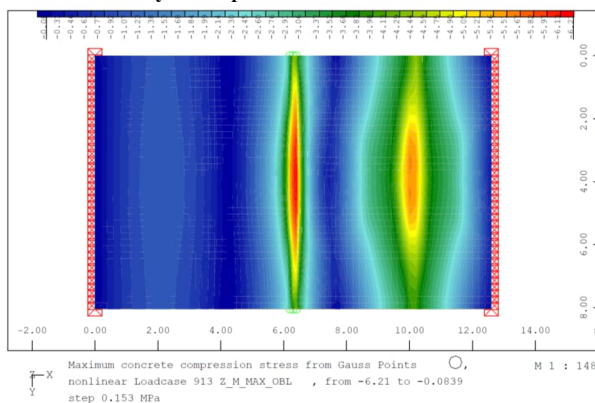
Rys. 9. Mapa naprężeń w płycie pomostu podczas przejazdu pojazdu ponadnormatywnego

Reprezentatywne mapy naprężeń wyznaczonych w wyniku obliczeń nieliniowych dla przejazdu pojazdu ponadnormatywnego przedstawiono na Rys. 9.

Wyniki obliczeń statycznych wykazały, że wszystkie siły wewnętrzne w moście podczas realizacji przejazdu ponadnormatywnego będą mniejsze od wartości generowanych przez obciążenie normowe czy obciążenie próbne. Wyjątkiem były wyłącznie przekroczenia wartości ekstremalnych reakcji na filarze. Obliczenia wykazały, że podczas przejazdu ponadnormatywnego ekstremalna wartość reakcji wyniesie 2586 kN, podczas gdy obciążenie normowe spowoduje 2326 kN, a obciążenie próbne 2269 kN.
