## **BADANIA NIENISZCZĄCE MOSTU JAKO PODSTAWA DO OCENY JEGO STANU NA POTRZEBY REALIZACJI PRZEJAZDU PONADNORMATYWNEGO**

Andrzej KOZAKIEWICZ\*, Mikołaj MIŚKIEWICZ\*, Łukasz PYRZOWSKI\*,  
Bartosz SOBCZYK\*  
\*) Politechnika Gdańska

## NON-DESTRUCTIVE TESTING AS A BASIS FOR ASSESSING BRIDGE CONDITION FOR THE PURPOSE OF CARRYING OUT THE OVERWEIGHT TRANSPORT

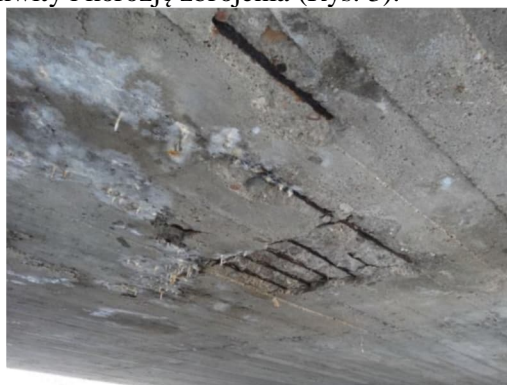
Szczegółowy przegląd mostu nie wykazał występowania pęknięć, zarysowań czy rozwarstwień, które mogłyby świadczyć o znacznym spadku nośności czy przeciążeniu mostu. Zarejestrowano jednak na spodzie płyty betonowej liczne ubytki betonu, wykwyty i korozję zbrojenia (Rys. 3).

Rys. 3. Spód płyty pomostu

Ewidentnie uszkodzenia te były spowodowane nieszczelnością izolacji. W odniesieniu do podpór jako najistotniejsze uszkodzenia zidentyfikowano pęknięcie skrzydła przyczółka oraz jego podmywanie przez wody opadowe.

W celu określenia stopnia zbrojenia płyty nośnej przeprowadzono nieniszczące badania połowe w postaci identyfikacji widocznego zbrojenia u dołu płyty (Rys. 3) oraz skanowania płyty od góry z wykorzystaniem techniki georadarowej. Oględziny wykazały, że płyta w przęśle zbrojona jest prętami gładkimi  $\text{Ø}20$  w rozstawie 10 cm. Przyjęto, że stal z której wykonano zbrojenie płyty odpowiada właściwościami stali klasy A0 ( $f_d=190$  MPa).
