## TEORIA KONSERWATORSKA A DOSTĘPNOŚĆ ZABYTKÓW /NA PRZYKŁADZIE ZAMKU WYSOKIEGO W MALBORKU/

Przyjęty w tekście ogólny podział budynków zabytkowych w aspekcie ich podatności na usuwanie barier zilustrowano przykładem Zamku Wysokiego w Malborku, stanowiącego część kompleksu zamkowego (Muzeum Zamkowego w Malborku), wpisanego na listę dziedzictwa światowego UNESCO.

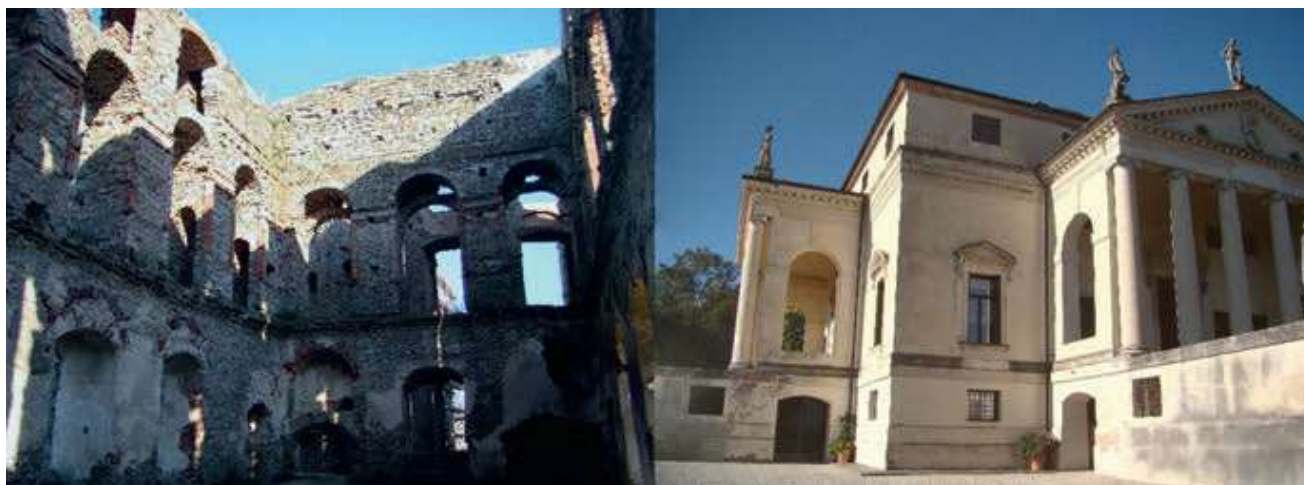
Ryc. 1 Obiekt o strukturze otwartej (Krzyżtopór) oraz obiekt o strukturze zamkniętej (Villa Rotonda, Vicenza), fot. G. Bukal

Pierwszy typ reprezentują obiekty o strukturze otwartej (elastycznej), tj. podatnej na przekształcanie i adaptacje (Ryc. 1). Są to ruiny, budynki pozbawione stropów czy sklepień, o ścianach z dużymi otworami lub o przegrodach możliwych do przebicia z uwagi na niewielką wartość zabytkową czy stan techniczny. Należą do nich także budynki o dużych pomieszczeniach i/lub nieskomplikowanej dyspozycji funkcjonalno-przestrzennej opartej o powtarzalne kondygnacje. Pokonywanie barier architektonicznych – zarówno poprzez niezbędne fragmentaryczne rozbiórki, jak i dodawanie niezbędnych elementów – jest tu stosunkowo łatwe i daje się pogodzić z zasadami etyki konserwatorskiej. Wprowadzanie nowych struktur bywa zresztą uzasadnione potrzebami architektoniczno- czy budowlano-konserwatorskimi (np. poprzez wbudowywanie stabilizujących osłabione zabytkowe mury stropów, pomostów, klatek schodowych czy szybów dźwigów). Trudności mogą występować

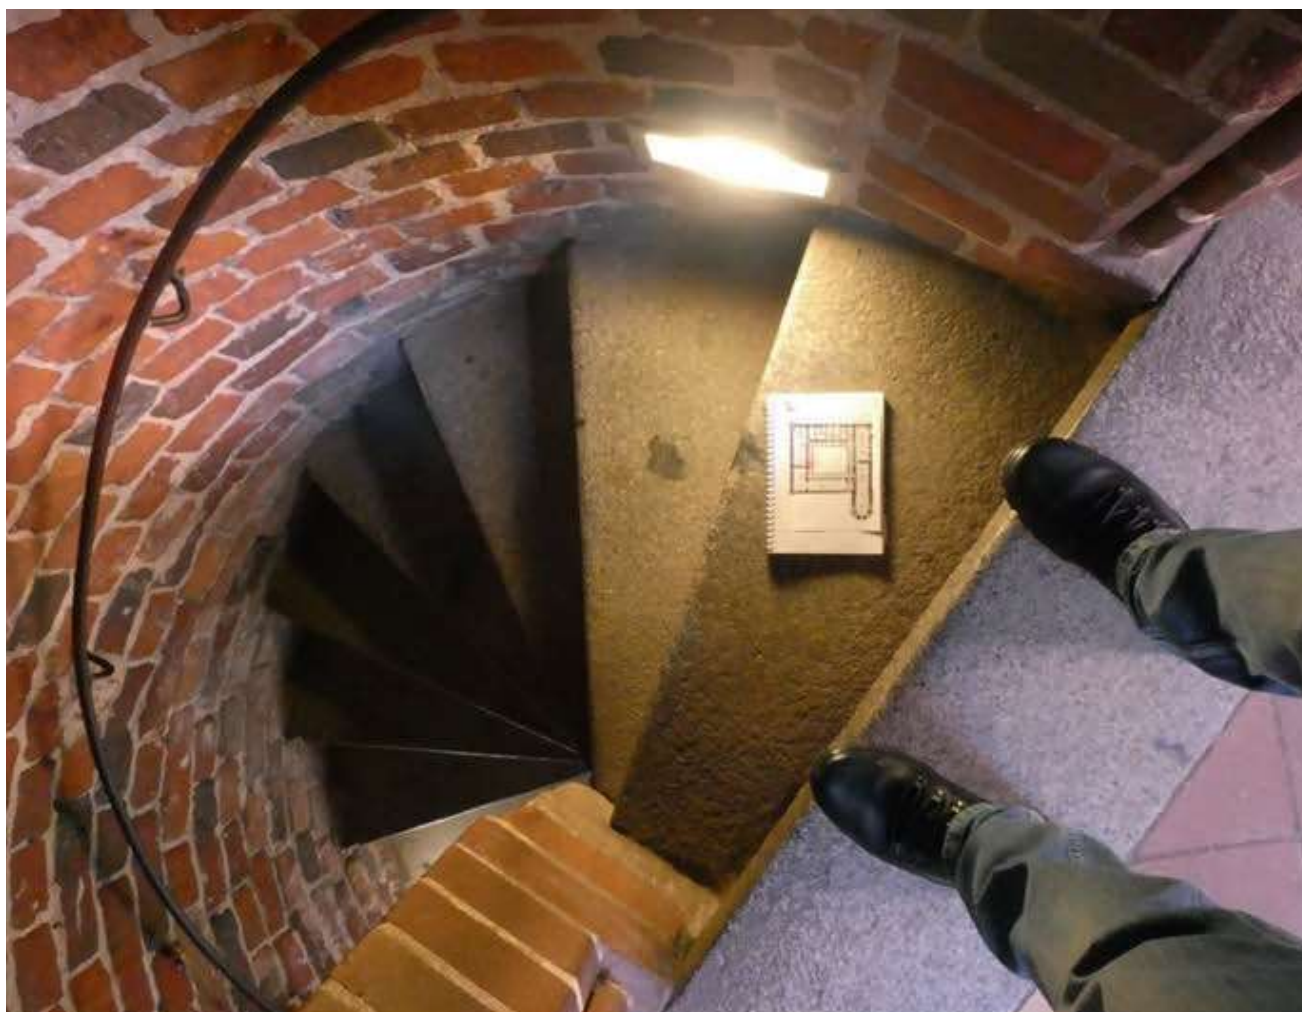
Ryc. 3 Zamek Wysoki w Malborku. Typowa klatka schodowa; leżący na stopniu notes formatu A5 pokazuje skalę szerokości biegu, fot. G. Bukal

Największy problem stanowią klatki schodowe. Jest ich kilkanaście, ale są rozmieszczone nieregularnie, strome i o bardzo wąskich (ok. 65 cm), często krętych biegach (Ryc. 3); wyjątkiem jest wspomniana, prowadząca przed bramą na I piętro. Wszystkie są niełatwe do pokonywania, także dla osób w pełni sprawnych fizycznie, a nawet niebezpieczne. Jedyna możliwość wbudowania klatki schodowej wraz z szybem dźwigu istnieje w przestrzeni wieży (danskeru), połączonej krytą galerią z południowo-zachodnim narożnikiem krużganku na I piętrze. Byłoby to rozwiązanie nienaruszające średniowiecznej substancji zabytku (sklepienie wieży nie jest oryginalne), nieagresywne estetycznie i skutecznie rozwiązujące zarówno problem transportu, jak i ewakuacji, zwłaszcza osób z niepełnosprawnością. Nie likwidowałoby oczywiście problemów na kondygnacjach położonych wyżej, ale pozwalałoby na pełne udostępnienie najbardziej reprezentacyjnych pomieszczeń usytuowanych na I piętrze zamku – przede wszystkim kościoła, refektarza i krużganków. Usytuowanie zewnętrznych pionów komunikacyjnych (schodów i dźwigów) nie wydaje się ani celowe, ani możliwe do zaakceptowania ze względów architektoniczno-konserwatorskich. Dźwig usytuowany w przestrzeni dziedzińca nie byłby w stanie obsługiwać wszystkich kondygnacji, a – mimo „odwracalności”, czy możliwego do osiągnięcia estetycznego minimalizmu rozwiązania – tworzyłby element zbyt inwazyjny (Ryc. 4).

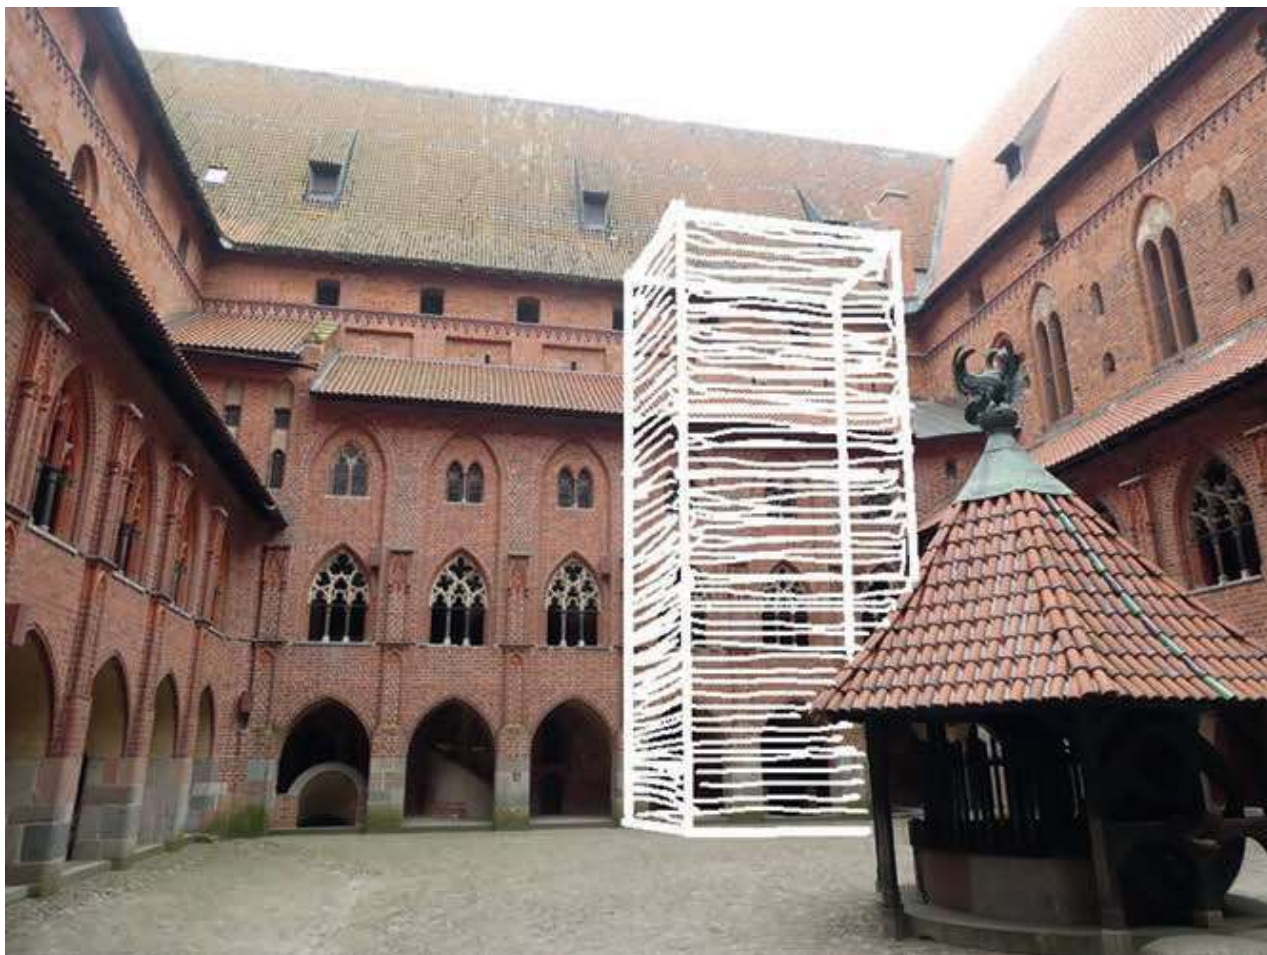
Ryc. 4 Zamek Wysoki w Malborku, dziedziniec. Szkicowa wizualizacja kubatury szybu mieszczącego dźwig i klatkę schodową; możliwa do zaakceptowania, oprac. G. Bukal.

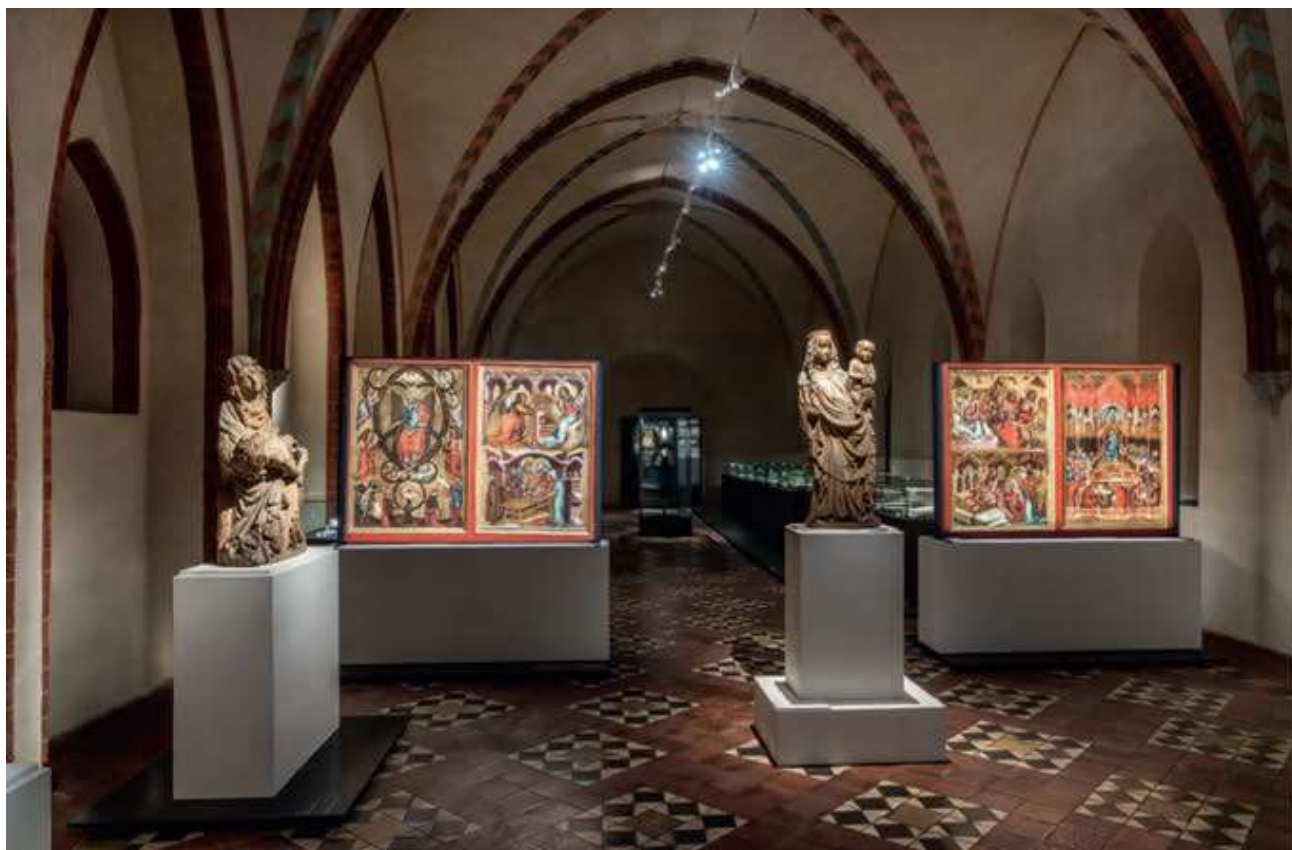
Ryc. 5 Wnętrze dormitorium na Zamku Wysokim w trakcie wystawy „Sapientia aedificavit sibi domum...”, fot. Oknostudio

Bariery, jakie pojawiają się w przestrzeni wystawienniczej, niezależnie od istniejących w obiekcie barier architektonicznych, przedstawione zostały na przykładzie zorganizowanej w 2018 r. wystawy czasowej „Mądrość zbudowała sobie dom/Sapientia aedificavit sibi domum/Państwo krzyżackie w Prusach” (Ryc. 5)<sup>12</sup>. Założeniem projektu plastycznego było stworzenie wrażenia lewitujących w przestrzeni oryginalnych obiektów z okresu średniowiecza, zlokalizowanych we wnętrzach dormitoriów i kościoła Najświętszej Marii Panny na Zamku Wysokim w Malborku. Ze względu na wymogi konserwatorskie dotyczące dopuszczalnego natężenia oświetlenia, wynikające z prezentacji wśród muzealiów historycznych dokumentów zapisanych na papierze, w pomieszczeniach panował półmrok. Aby do minimum ograniczyć elementy współczesne mogące wpływać na odbiór muzealiów podpisy do obiektów wykonano na przezroczystych naklejkach, umieszczanych na szkle gablot, używając do nich stosunkowo niewielkiej czcionki w kolorze białym. Przy niedużym kontraście pomiędzy tekstem a tłem w słabym oświetleniu wielu gości zgłaszało problem całkowitej nieczytelności prezentowanych treści, która wpływała na ograniczenie poznania prezentowanych zagadnień. Kolejną przeszkodę stanowiły elementy scenograficzne w postaci podestów – arkuszy ciemnej płyty, umieszczonych ok. 5 cm nad posadzką. Na nich ustawiono gabloty i postumenty z zabytkami. Przy zastosowanym oświetleniu o niewielkim natężeniu podesty były niezauważalne dla wielu osób, które nie zostałyby nawet zakwalifikowane do grupy osób ze specjalnymi potrzebami w potocznym rozumieniu tego pojęcia. Tworzyły przeszkodę, o którą potykali się goście, co zagrażało zarówno ich bezpieczeństwu, jak i bezpieczeństwu eksponatów. W konsekwencji konieczne było oklejenie ich brzegów taśmą ostrzegawczą, która wpływała na estetykę ekspozycji.

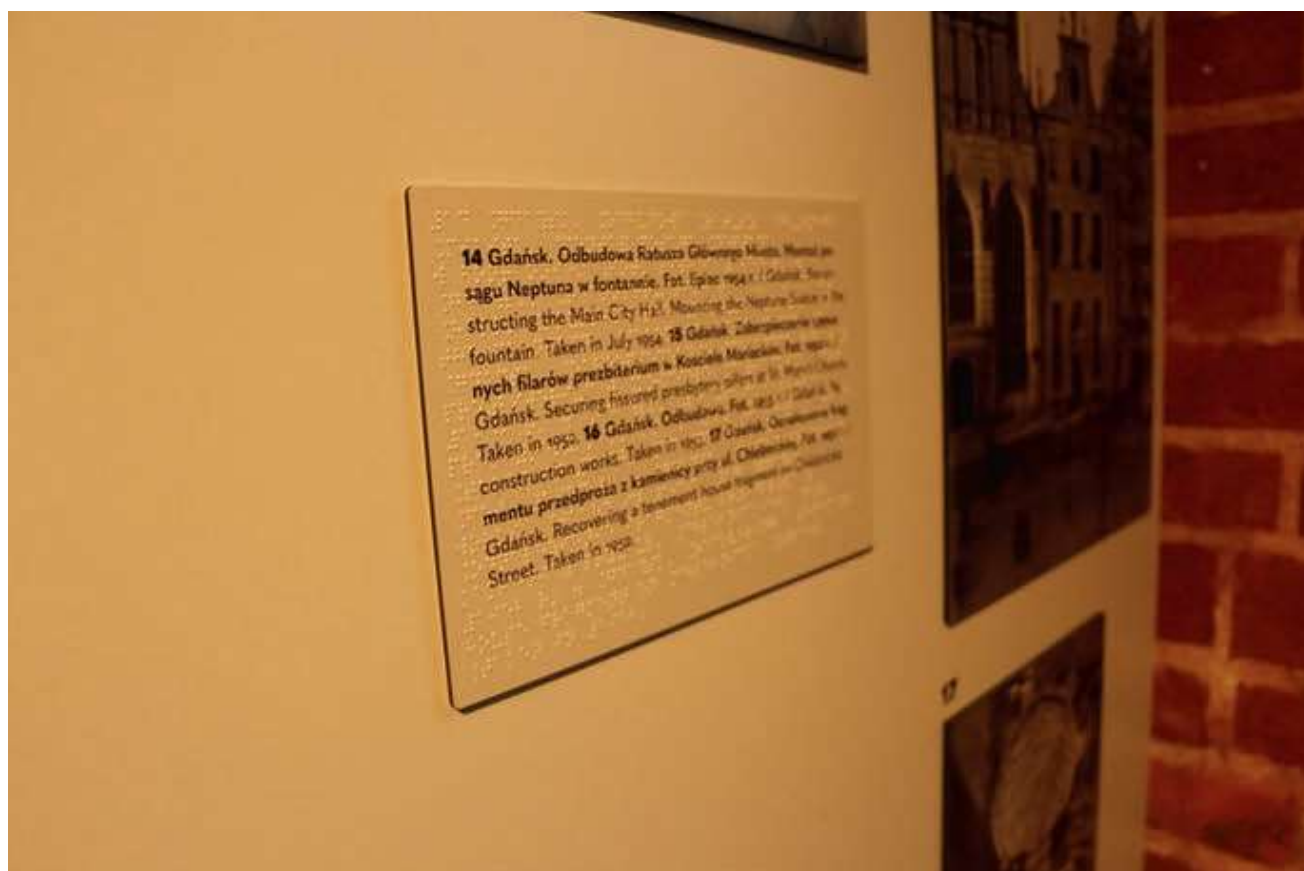
Ryc. 6 Plansza tekstowa z podpisami w języku Braille'a na wystawie „Ruiny i odbudowa w fotografii Macieja Kilarskiego”, fot. A. Kowalska.
