Metodologia i metodyka odtworzenia stolarki okiennej w zabytkowych obiektach na przykładzie Muzeum Bursztynu w Wielkim Młynie w Gdańsku

Methodology and Methods for Restoring Doors and Windows in Historical Buildings Using the Amber Museum in the Great Mill in Gdańsk as an Example

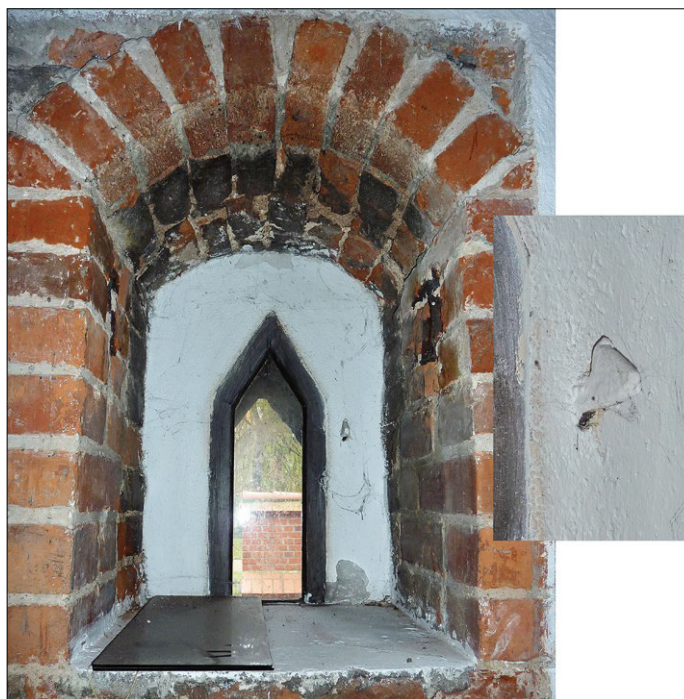
Ryc. 2. Okienko w elewacji południowej oraz hak od skobla do zamykania okiennicy; autorem wszystkich współczesnych fotografii i rysunków jest K. Darecka
 Fig. 2. Small window in the south facade and the hook for the staple for closing the shutter; all contemporary photos and drawings by K. Darecka

The eastern facade of the mill still retains its original medieval window openings which were located in shallow recesses. These windows were small in size and crowned with a segmental arch. Most of them were closed with shutters from the inside and a few hinge hooks from these shutters have survived to this day. The four windows on this facade were probably equipped with external, hinged shutters which were a type of flap mounted in the area of the window lintel. These openings could have been used for external transport of goods from the area around the mill to higher floors, and the shutter hatches, thanks to their location, facilitated the pulling operation. The oldest available iconography from the seventeenth century (Fig. 1) shows these flaps. The windows on the ground floor on the eastern side, located next to the door, had an ogival form with an unknown filling. Determining the original arrangement and design of the window openings on the sides of the medieval mill has proven to be difficult. This is due to significant transformations that took place on the walls towards the end of the nineteenth century, or possibly earlier. Presently, the mill has only four small and narrow windows, two of which are currently bricked up. The windows are closed at the top with a gable arch that measures 77 × 30 cm. During the Middle Ages, the windows had to be closed with internal shutters, as evidenced by the bolt hook that still remains on one of them (Fig. 2, 3—No. 1).

hak od rygła (ryc. 2 i 3 – nr 1). Jak wynika z badań architektonicznych (przeprowadzonych w latach dziewięćdziesiątych XX w. i uzupełnionych w 2021 r.), w elewacji południowej zachowały się trzy pierwotne otwory okienne, w tym jedno zamurowane, a jedno z przemurowanym już łękiem (ryc. 3 – nr 2, 3, 4). Po odsłonięciu z wtórnych nawarstwień i zdemontowaniu stolarki z najbardziej kompletnego otworu możliwe było zbadanie ościeży. Ich pierwotne ukształtowanie było nietypowe: znajduje się w nim węgierek, ale „odwrócony” w porównaniu do powszechnie występujących (ryc. 4). Węższa jego część usytuowana jest od strony wnętrza, a szersza – od zewnątrz muru. Dodatkowo z boku ościeża odsłonięto gniazdo, które być może służyło do wsuwania w nie drewnianego rygła zamykającego okiennicę. Rygiel musiał być jednak obsługiwany od strony zewnętrznej. Taka hipoteza ze względów użytkowych wydaje się mało prawdopodobna, jednakże na obecnym etapie badań nie sformułowano innego wyjaśnienia.
