Diagnostyka nieniszcząca posadzki w gdańskim Żurawiu z zastosowaniem metody georadarowej

Non-destructive Diagnostics of the Floor in the Gdańsk Crane Using Ground Penetrating Radar

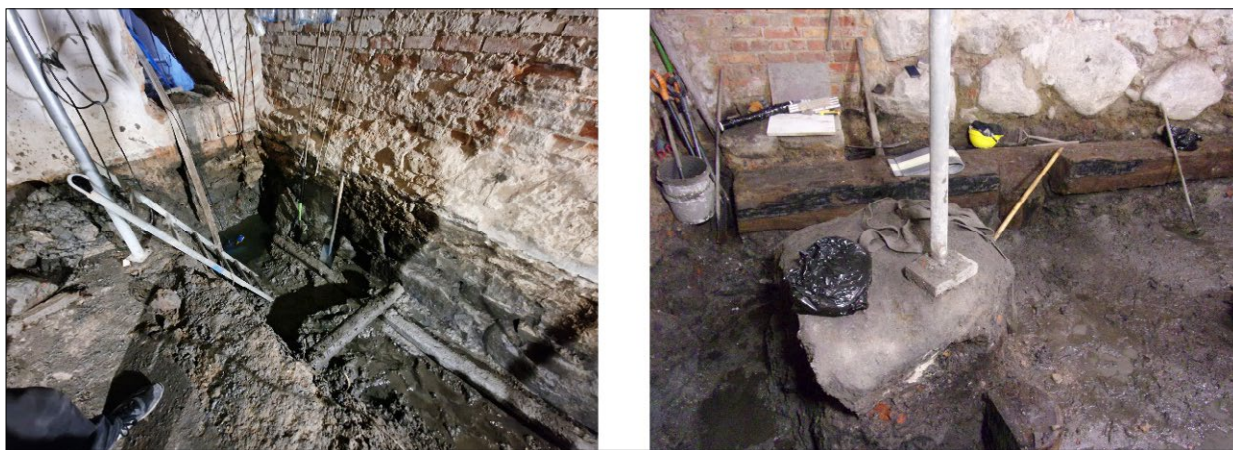
Ryc. 3. Widok elementów odkrytych podczas wykonywanych wykopów; a – baszta południowa, b – baszta północna, 2022; fot. M. Zielińska, S. Sojak

Fig. 3. View of elements discovered during excavations; a – southern tower, b – northern tower, 2022; photos by M. Zielińska, S. Sojak

The works that began in 2022 aim to comprehensively maintain, renovate and upgrade the Crane facility. The scope of the planned works includes, among other things, the demolition of the floor at level -1 (Fig. 2) in order to perform insulation of the external walls of the two towers and a sealed foundation sump. This made it possible to evaluate the GPR scans by comparing the results with the elements discovered during the excavation. These elements include pipes and stone formations (Fig. 3).

szczelnej wanny fundamentowej. Dzięki temu możliwa była ocena wykonanych skanów georadarowych poprzez porównanie otrzymanych wyników z elementami ujawnionymi podczas wykopów. Elementami tymi są m.in. rury oraz kamienne formacje (ryc. 3).

approximately 75 cm. This indicated the presence of a wooden beam, revealed during the excavation work (cf. Fig. 3a). The presence of only one arm of the hyperbola is due to the fact that the beam was not included in the scan (it was outside the route area during the survey). In the case of profile 43 (Fig. 7b), there were visible disturbances occurring at a depth of about 50 cm, in the middle of the scan, at a distance of 2.5 m. These indicated the presence of a second wooden beam, perpendicular to the one previously detected in the echograms from profile L3 (cf. Fig. 3a).

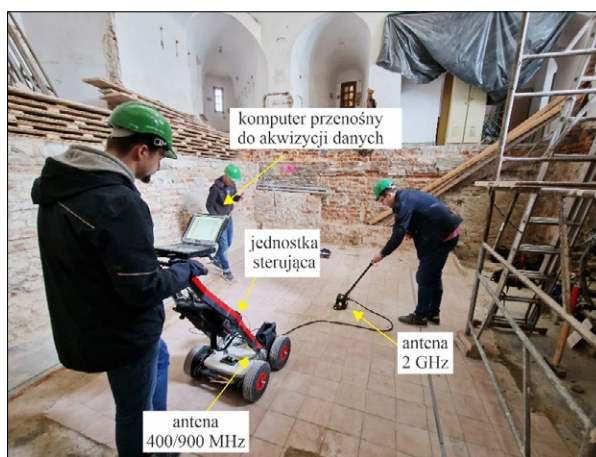
Ryc. 6. Sprzęt georadarowy wykorzystany do badań, 2022; fot. M. Zielińska

Fig. 6. GPR equipment used in the survey, 2022; photo by M. Zielińska

Do pomiarów zastosowano system georadarowy Alladin IDS GeoRadar (ryc. 6). Za sterowanie anteną oraz digitalizację danych pomiarowych odpowiadała jednostka sterująca. W badaniach wykorzystano dwie anteny georadarowe. Pierwsza z nich miała częstotliwość 2 GHz, a druga była anteną podwójną, umożliwiającą jednoczesny pomiar z wykorzystaniem częstotliwości 400 MHz i 900 MHz. Zakres czasu rejestracji sygnału wynosił 32 ns dla anteny o częstotliwości 2 GHz, 40 ns dla anteny 900 MHz i 80 ns dla anteny 400 MHz. Odległość pomiędzy kolejnymi trasami (A-skanami) w obrębie każdego profilu wynosiła 1 cm (2 GHz) i 1,76 cm (400/900 MHz). Poszczególne sygnały georadarowe zostały zarejestrowane przy użyciu oprogramowania K2 FastWave, a następnie przetworzone w programie GRED HD. Zastosowano operacje korekcji czasu, filtracji pasmowoprzepustowej (w zakresie 500–3000 MHz dla anteny 2 GHz, 300–2000 MHz dla anteny 900 MHz oraz 100–1000 MHz dla anteny 400 MHz) oraz wzmocnienia [GRED HD Software 2013].

The Alladin IDS georadar system was used to take the measurements (Fig. 6). The control unit was responsible for controlling the antenna and digitizing the measurement data. Two GPR antennas were used in the survey. The first was at 2 GHz and the second was a dual antenna, allowing simultaneous measurements using 400 MHz and 900 MHz frequencies. The signal recording time range was 32 ns for the 2 GHz antenna, 40 ns for the 900 MHz antenna and 80 ns for the 400 MHz antenna. The distance between specific tracks (A-scans) within each profile was 1 cm (2 GHz) and 1.76 cm (400/900 MHz). The individual GPR signals were recorded using K2 FastWave software and then processed in GRED HD software. Time correction, band-pass filtering (in the range 500–3000 MHz for the 2 GHz antenna, 300–2000 MHz for the 900 MHz antenna and 100–1000 MHz for the 400 MHz antenna) and gain operations were applied [GRED HD Software 2013].

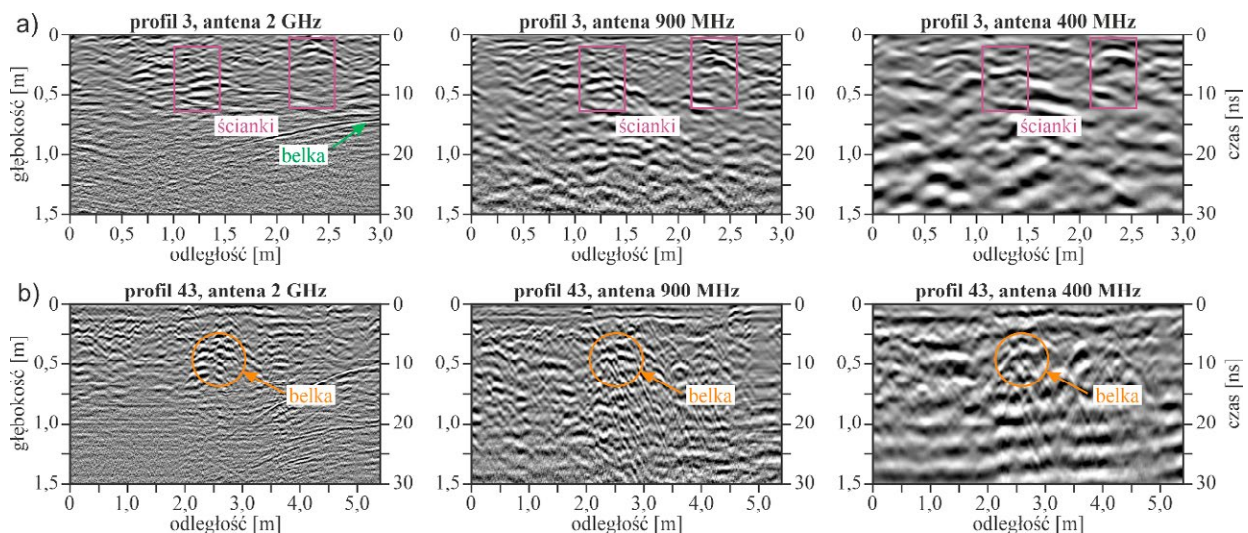
Fig. 7 shows the echograms recorded in the south tower for two sample profiles, L3 and L43. In profile L3 (Fig. 7a), all antennas showed characteristic disturbances in the form of irregular hyperbolas, indicating the former presence of partition walls (removed during the renovation works) in these areas. The disturbances occurred near the surface, but multiple reflections could also be observed repeating deep into the ground. In addition, in the echogram from the 2 GHz antenna, there was a reflection in the form of a half hyperbola, close to the end of the scan (right next to the wall), at a depth of

Na rycinie 7 przedstawione są echogramy zarejestrowane w baszcie południowej dla dwóch przykładowych profili L3 i L43. W profilu L3 (ryc. 7a) wszystkie anteny pokazują charakterystyczne zaburzenia w postaci nieregularnych hiperbol, wskazujących na wcześniejszą obecność w tych miejscach ścian działowych (usuniętych w trakcie prac remontowych). Zaburzenia występują przypowierzchniowo, można jednak zaobserwować także wielokrotne odbicia powtarzające się w głębi posadzki. Ponadto w echogramie z anteny 2 GHz występuje odbicie w postaci połowy hiperboli, blisko końca skanu (tuż przy ścianie), na głębokości około 75 cm. Wskazuje ono na obecność belki drewnianej, ujawnionej podczas prac odkrywkowych (por. ryc. 3a). Występowanie tylko jednego ramienia hiperboli wynika z faktu, że belka nie jest objęta skanem (w trakcie pomiarów znajdowała się poza obszarem trasy). W przypadku profilu 43 (ryc. 7b) widoczne są zaburzenia występujące na głębokości około 50 cm, pośrodku skanu, w odległości 2,5 m. Świadczą one o występowaniu drugiej belki drewnianej, prostopadłej do tej uprzednio odkrytej w echogramach z profilu L3 (por. ryc. 3a).

Ryc. 7. Przykładowe echogramy zarejestrowane w baszcie południowej; a – dla profili L3, b – dla profili L43; oprac. M. Rucka, E. Wojtczak
 Fig. 7. Examples of echograms recorded in the southern tower; a – for L3 profiles, b – for L43 profiles; by M. Rucka, E. Wojtczak

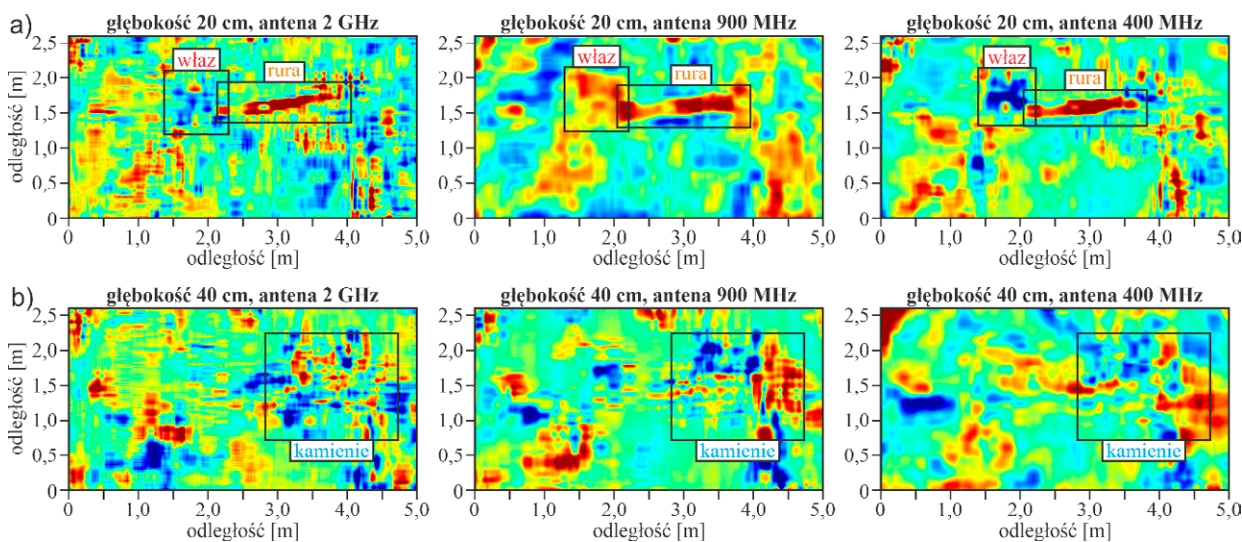
Na rycinie 10 przedstawione zostały przykładowe zobrazowania tomograficzne dla baszty północnej. Na głębokości 20 cm (ryc. 10a) wszystkie tomografie wyraźnie wskazują na obecność rury, zidentyfikowanej podczas analizy echogramów dla profilu L11 (ryc. 9a). Zauważalny jest także zarys wężu (por. ryc. 9b) oraz fakt, że rura jest z nim połączona. Na głębokości 40 cm (ryc. 10b) wszystkie anteny wskazują na obecność serii nieregularnie rozłożonych zaburzeń, świadczących o obecności podkładu kamiennego. Na wskazanych tomografiach nie jest natomiast widoczna belka drewniana, której obecność wykryto podczas analizy profilu L11, ponieważ faktycznie jest ona zlokalizowana na większej głębokości, a ponadto znajduje się poza obszarem skanu.

Figure 10 shows an example of the tomographic images for the northern basin. At a depth of 20 cm (Fig. 10a), all the tomographic maps clearly show the presence of a pipe, identified during the analysis of the echograms for profile L11 (Fig. 9a). The outline of the manhole is also noticeable (cf. Fig. 9b) and that the pipe is connected to it. At a depth of 40 cm (Fig. 10b), all the antennas showed a series of irregularly distributed disturbances, indicating of the presence of a stone foundation. However, the wooden beam detected during the analysis of the L11 profile was not visible in the indicated tomography scans, because it was actually located at a greater depth and was located outside the scan area.

Ryc. 10. Przykładowe tomografie uzyskane z pomiarów w baszcie północnej, a – na głębokości 20 cm, b – na głębokości 40 cm; oprac. E. Wojtczak
 Fig. 10. Examples of tomographic maps obtained from measurements in the north tower, a – at a depth of 20 cm, b – at a depth of 40 cm; by E. Wojtczak
