Piotr Samół, Przemysław Gorek, Arkadiusz Koperkiewicz

KOŚCIÓŁ FRANCISZKANÓW ŚWIĘTEGO ANDRZEJA APOSTOŁA W BARCZEWIE BADANIA I PRACE KONSERWATORSKIE W LATACH 2018–2023

Zakres prac konserwatorskich z lat 2018–2023

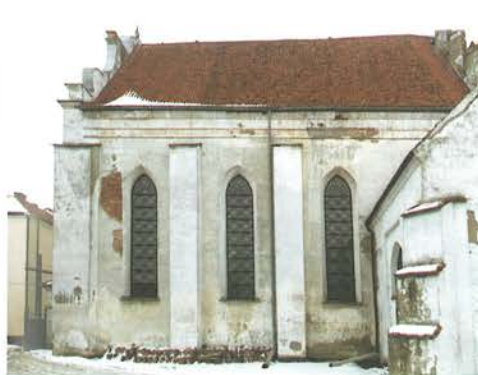
9. Barczewo. Kościół Świętego Andrzeja. Elewacja południowa korpusu, w całości pokryta cementowym tynkiem, stan przed rozpoczęciem prac konserwatorskich w 2018 roku.
Fot. Damian Kwiecień – Gorek Restaura.

Elewacja nawy z okresu średniowiecza nie była tynkowana i zachowała się jedynie w partii przyziemia. Okna, mimo zamknięcia ich ostrołucznie, powstały dopiero na początku XVII wieku. Odbudowana wtedy świątynia została niemal w całości pokryta cienkim czerwonym tynkiem. Relikty oryginalnej XVII-wiecznej wyprawy leżącej na licu cegieł można zobaczyć w wielu miejscach elewacji, gdyż zostały poddane konserwacji i pozostawione jako świadki.
