Piotr Samół, Przemysław Gorek, Arkadiusz Koperkiewicz

KOŚCIÓŁ FRANCISZKANÓW ŚWIĘTEGO ANDRZEJA APOSTOŁA W BARCZEWIE BADANIA I PRACE KONSERWATORSKIE W LATACH 2018–2023

Zakres prac konserwatorskich z lat 2018–2023

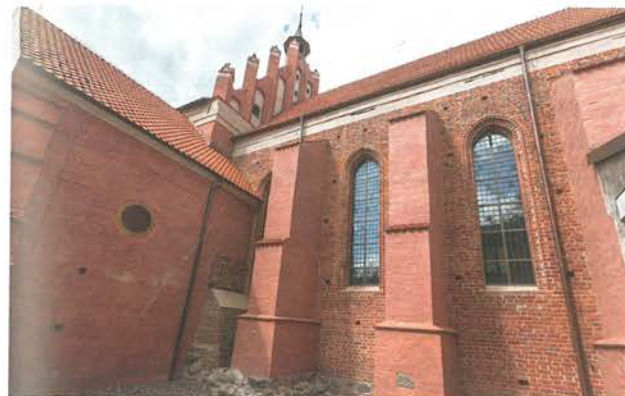
11. Barczewo. Kościół Świętego Andrzeja. Widok elewacji południowej prezbiterium, stan po ukończeniu prac konserwatorskich, 2022. Fot. Damian Kwiecień – Gorek Restaura.

Więcej śladów pozostało do naszych czasów po oknach późniejszych – z końca XVII wieku – i ten etap został odtworzony podczas prac konserwatorskich. Odnaleziono mianowicie fragmenty środkowego drewnianego słupka, w nadmurowanych parapetach trzech okien. Oprócz tego w zastygłym tynku odcisnięty był negatyw XVII-wiecznej drewnianej ramy okiennej, w której mocowano błonę oszklenia. Według odnalezionych relikwów odtworzono kształt

i profile drewnianego słupka, szerokość i miejsce osadzenia ramy. Szklenie z małych szybek łączonych listwami ołowianymi wykonano, nawiązując do analogicznych rozwiązań stosowanych w tym czasie. Relikty XVII-wiecznych okien odkryto w dolnych partiach – wyżej glify okien były rozkute podczas zmian wystroju wnętrza w latach 30. XVIII wieku oraz wymiany okien około 1790 i po 1890 roku.

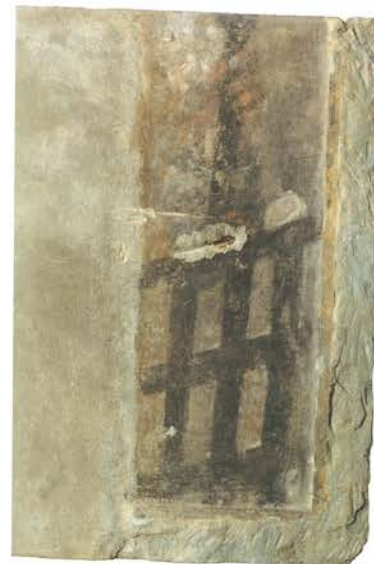
16. Barczewo. Kościół Świętego Andrzeja. Część odnalezionego w posadzce kamiennego ołtarza przegrodowego z 1626 roku, prawdopodobnie z polichromią przedstawiającą świętego Wawrzyńca trzymającego ruszt. Fot. Damian Kwiecień – Gorek Restauro.

W 2020 roku dokonano w kościele wyjątkowego odkrycia. W posadzce znaleziono 39 elementów ołtarza architektonicznego, którego dwie okazałe części służyły do niedawna jako ozdobne kropielnice w kruchcie. Można by wiązać powstanie tego ołtarza z poświadczoną źródłowo fundacją kamiennego ołtarza z 1626 roku, administratora diecezji, kanonika warmińskiego Wawrzyńca Kocha. Nastawa mogła stanowić część optycznej przegrody, zasłaniającej objęte klauzulą prezbiterium.
