Piotr Samół, Przemysław Gorek, Arkadiusz Koperkiewicz

KOŚCIÓŁ FRANCISZKANÓW ŚWIĘTEGO ANDRZEJA APOSTOŁA W BARCZEWIE BADANIA I PRACE KONSERWATORSKIE W LATACH 2018–2023

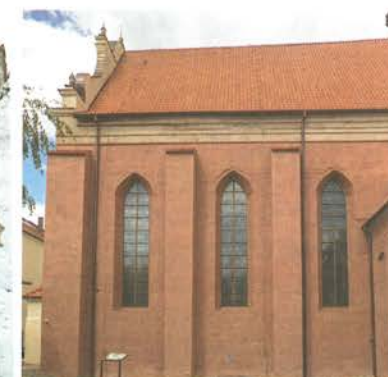
10. Barczewo. Kościół Świętego Andrzeja. Elewacja wschodnia, stan po konserwacji z rekonstrukcją kolorowych tynków, trzech dużych okien i sygnaturki, 2022 roku.
Fot. Damian Kwiecień – Gorek Restaura.

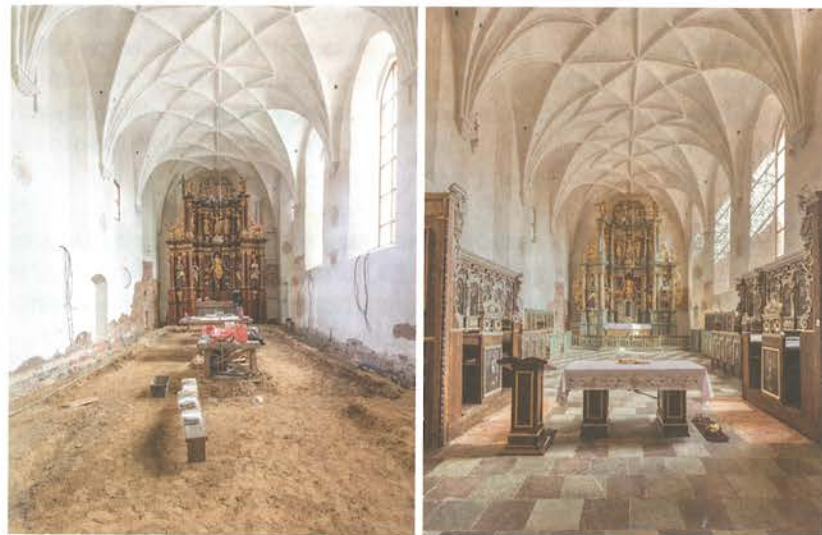
13. Barczewo. Kościół Świętego Andrzeja. Prezbiterium w trakcie prac konserwatorskich, 2021. Fot. Damian Kwiecień – Gorek Restaura.

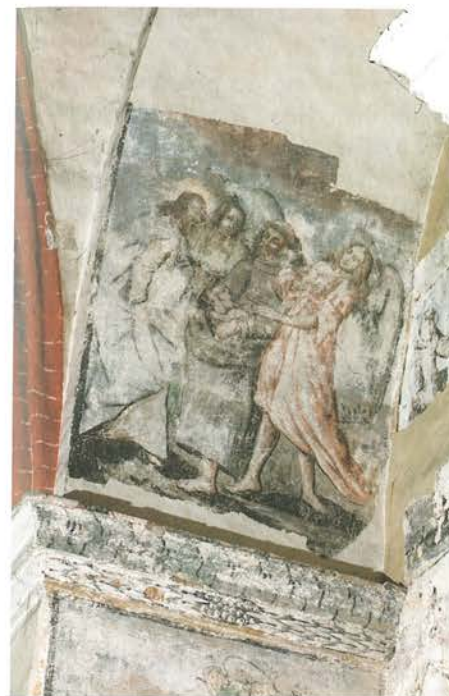
19. Barczewo. Kościół Świętego Andrzeja, kaplica Świętego Franciszka. Odsłonięta w trakcie prac dekoracja malarska ściany północnej korpusu nawowego w arkadzie bocznej kaplicy, związana z istnieniem bractwa tercjarskiego.
