Diagnostyka off-line stanu izolacji uzwojeń silników 6 kV z wykorzystaniem obrazowania akustycznego wylądowań niezupełnych

Abstract. In industrial plants where critical production processes are carried out using medium-voltage motors, insulation winding diagnostics play a crucial role. To achieve this, a comparative assessment of partial discharge measurement results is conducted for units of the same type, and its effectiveness largely relies on years of diagnostic experience. To analyze the partial discharge results, the phase-resolved partial discharge (PRPD) method is employed, which determines specific parameters of partial discharges in relation to the phase of alternating voltage. By having established reference partial discharge patterns, it becomes possible to identify the type of insulation fault in the motor without pinpointing its location. This presentation discusses new opportunities for supporting offline diagnostics using an acoustic camera, which analyzes the acoustic spectrum of partial discharges and locates their occurrence on an optical image of the inspected object. The acoustic camera utilizes a wide range of broadband microphones and visualizes the acoustic

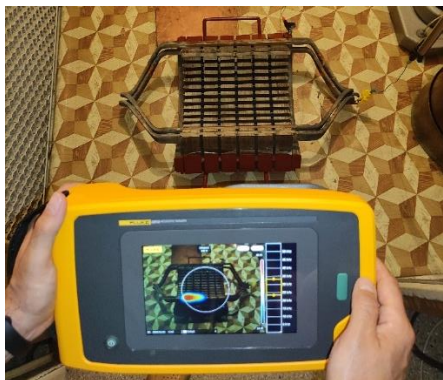
Rys. 4. Przykład lokalizacji koncentracji WNZ kamerą akustyczną Fluke ii900 dla oryginalnego eksploatowanego uzwojenia

Do wspomagania diagnostyki badanych cewek silnika 6 kV wykorzystano kamerę akustyczną Fluke ii900, która umożliwia wykrywanie lokalizacji WNZ i obrazowanie WNZ w zakresie ultradźwięków. Urządzenie wytwarza obraz dźwiękowy PD na obiekcie testowym, podobnie jak kamera UV lokalizuje światło ultrafioletowe z PD na obrazie badanego obiektu [7]. Kamera składa się z 64 czujników ultradźwiękowych pracujących ze zmienną częstotliwością w dwóch zakresach: $2 \div 50$ kHz lub $2 \div 100$ kHz. Operator może wybrać szerokość pasma od 5 do 20 kHz i dowolną częstotliwość środkową w tym zakresie za pomocą ekranu dotykowego. Poziom dźwięku jest mierzony w dB. Kamera pokazuje kształt zarejestrowanych punktów przebiegu PRPD, wyrażonych w jednostkach względnych (bezwymiarowy), przy założeniu częstotliwości napięcia probierczego 50 Hz, jednakże nie posiada synchronizacji kąta fazowego. A Widok kamery pracującej na stanowisku badawczym pokazano na rysunku 4.
