Diagnostyka off-line stanu izolacji uzwojeń silników 6 kV z wykorzystaniem obrazowania akustycznego wylądowań niezupełnych

Abstract. In industrial plants where critical production processes are carried out using medium-voltage motors, insulation winding diagnostics play a crucial role. To achieve this, a comparative assessment of partial discharge measurement results is conducted for units of the same type, and its effectiveness largely relies on years of diagnostic experience. To analyze the partial discharge results, the phase-resolved partial discharge (PRPD) method is employed, which determines specific parameters of partial discharges in relation to the phase of alternating voltage. By having established reference partial discharge patterns, it becomes possible to identify the type of insulation fault in the motor without pinpointing its location. This presentation discusses new opportunities for supporting offline diagnostics using an acoustic camera, which analyzes the acoustic spectrum of partial discharges and locates their occurrence on an optical image of the inspected object. The acoustic camera utilizes a wide range of broadband microphones and visualizes the acoustic

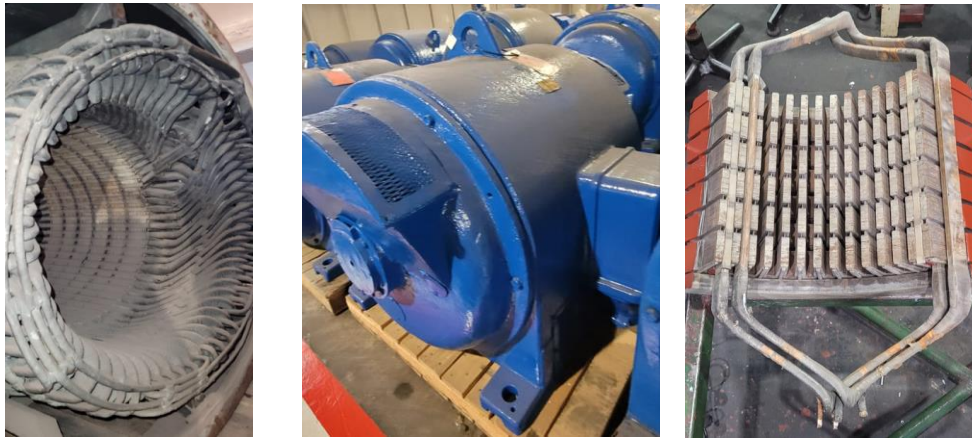
Rys. 2. Silnik 6 kV typu SCDdm114s wybrany do analizy i przygotowania badanego modelu: widok uszkodzenia (a); widok ogólny (b); wycięty fragment stojana z pozostawionymi oryginalnymi cewkami (c)

Do celów badan WNZ przygotowano dwa modele fragmentów stojana silnika 6kV typu SCDdm114s produkcji EMIT (1973 r.) o mocy 250 kW dla 1485 obr/min na napięcie 6000 V $\cos\varphi=0,86$, $f=50$ Hz o uzwojeniach stojana połączonych w gwiazdę. Do przygotowania stanowiska wybrano silnik po awarii - zwarcie międzyfazowe podczas eksploatacji. Wygląd silnika oraz wycięty kawałek stojana z

wybraną oryginalną nieuszkodzoną cewką pokazano na rysunku 2.

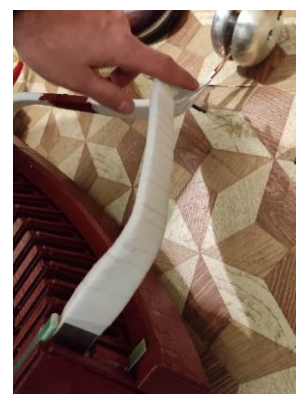
Rys. 3. Badane modele cewek ułożonych w żłobkach wyciętych fragmentów rdzenia stojana silnika 6 kV: oryginalna cewka z 1973 roku oraz nowa cewka z nowym uzwojeniem w technologii RR (a); zbliżenie na wyprowadzenia połączeń czołowych nowej cewki (b)

W pierwszym modelu, w wyciętym fragmencie rdzenia stojana w żłobkach umieszczono cewkę oryginalnie zamontowaną jeszcze w 1973 roku, z izolacją wykonaną w technologii RR. Oryginalne uzwojenie DNSS 1x6,5 o długości pręta 424 mm zawierało 18 pętli pręta miedzianego układanych z poskokiem 12. W drugim modelu umieszczono cewkę z nową izolacją, również wykonaną w technologii RR. Oba rozwiązania modelowe zestawiono na stanowisku badawczym pokazanym na rys. 3.

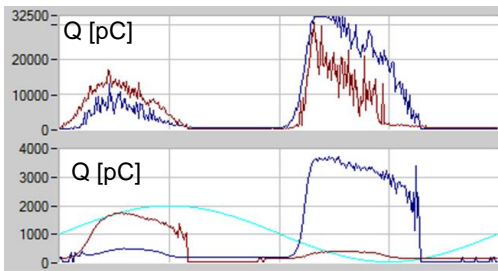
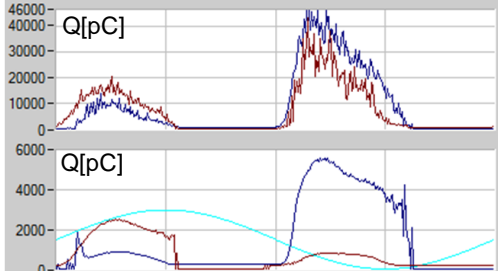
Tabela 3. Pomiary dla układu modelu z cewką o nowej izolacji analizatorem LDS-6 z kalibracją toru pomiarowego 500 pC

Napięcie próby	Ładunek pozorny WNZ (max./średni)	Rozkład WNZ z analizatora LDS-6	Natężenie dźwięku WNZ (max.)	Rozkład WNZ z kamery akustycznej Fluke ii910
2,5 kV	$Q_{max} = 30 \text{ pC}$
