# Prace remontowe betonowych posadzek przemysłowych. Część II

## Renovation works of concrete industrial floors. Part II

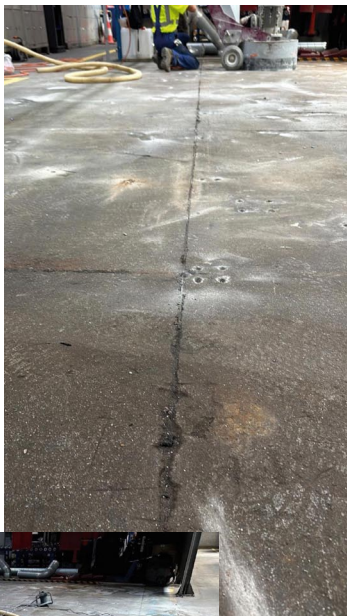
Przykład 1 stanowi posadzka po okresie kilkunastoletniej eksploatacji, zlokalizowana w zakładzie produkcyjnym w części przeznaczonyj do spawania elementów stalowych (rys. 1 i 2).

**Rys. 1.** Zdegradowana betonowa posadzka przemysłowa (przykład 1): widoczne zużycie warstwy wierzchniej, kotwy montażowe pozostałe po demontażu urządzeń oraz uszkodzenia dylatacji skurczowej

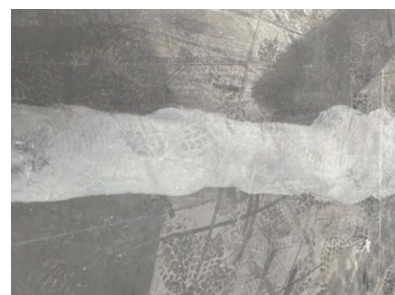
**Rys. 4.** Betonowa posadzka przemysłowa (przykład 1) podczas wykonywania uzupełnień: a) uszkodzone obszary doprowadzone do kształtów foremnych, b) ubytki punktowe

Większe obszary z nieregularnym kształtem zostały uformowane do kształtów foremnych poprzez nacięcie na głębokość ~2 cm oraz wykucie zbędnych fragmentów za pomocą młotowiertarki (rys. 4a). Powierzchnie przeznaczone do uzupełnienia zostały odpylone oraz zwilżone wodą i wyprawione szybkowiążącą masą naprawczą na bazie mineralnej (rys. 4b).

**Rys. 5.** Betonowa posadzka przemysłowa (przykład 1) podczas naprawy: wykonanie uzupełnienia niecki powstałej po demontażu kanału technologicznego

Wypełnienie ubytków odbyło się z nadatkiem materiału, który następnie był usuwany w procesie szlifowania (rys. 5).

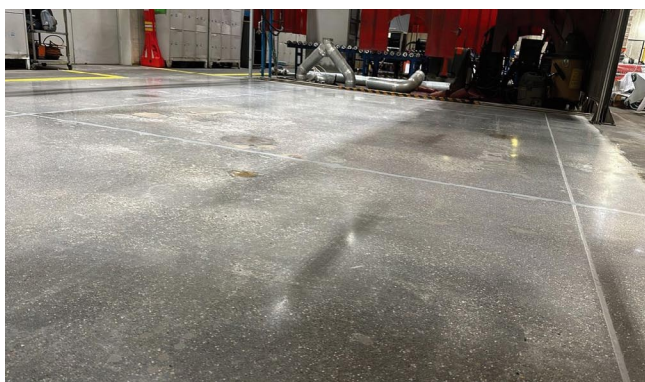
**Rys. 8.** Betonowa posadzka przemysłowa (przykład 1) po naprawie: widok ogólny oraz widoczne odtworzone i uzupełnione dylatacje skurczowe

Po jego wyschnięciu przystąpiono do polerowania przy użyciu białego pada polerskiego z użyciem wysokoobrotowej polerki (rys. 7). Dopełnieniem całości było odtworzenie krawędzi dylatacji oraz wypełnienie szczelin dylatacyjnych masami poliuretanowymi (rys. 8).

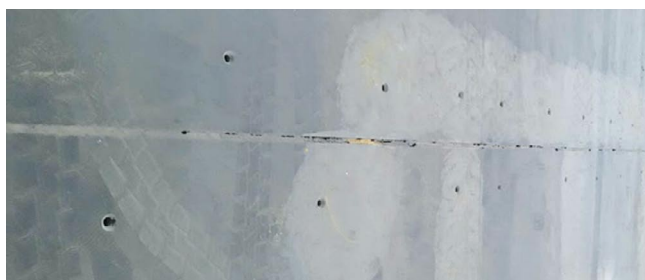
**Rys. 10.** Betonowa posadzka przemysłowa (przykład 2) podczas naprawy: plan nawierconych otworów do podawania iniekcji

Naprawa za pomocą iniekcji polegała na nawierceniu otworów średnicy 14 mm w posadzce wzdłuż dylatacji roboczych (rys. 10). Otwory były wywiercone na pełną grubość posadzki naprzemiennie po obu stronach dylatacji. Odległość otworów od krawędzi płyty wynosiła ~30 cm, a rozstaw pomiędzy sąsiednimi otworami nie przekraczał 50 cm. W narożnikach płyt zmniejszono rozstaw otworów o połowę w celu maksymalnego zastabilizowania najbardziej newralgicznych miejsc.

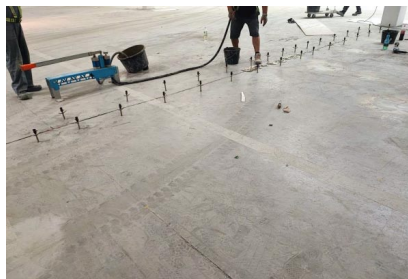
**Rys. 11.** Betonowa posadzka przemysłowa (przykład 2) podczas naprawy: montaż pakerów i podawanie iniektu cementowego za pomocą pompy

W centralnej części płyty wykonano pakery kontrolne w celu monitorowania zużycia iniektu (rys. 11). Następnie poprzez nawiercone otwory zabezpieczone pakerami aplikowano mineralną, cementową płynną masę za pomocą pompy iniekcyjnej.

Płynna masa cementowa wypełnia przestrzeń pomiędzy dolną krawędzią posadzki a górną powierzchnią podbudowy. Ręczna kontrola ciśnienia oraz zużycia materiału podczas aplikacji pozwala na równomierne wypełnienie wolnych przestrzeni w dolnych warstwach podłoża i podbudowy pod posadzką.

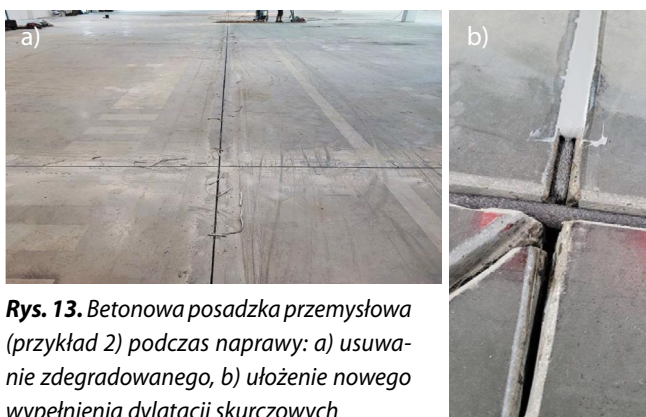
**Rys. 13.** Betonowa posadzka przemysłowa (przykład 2) podczas naprawy: a) usuwanie zdegradowanego, b) ułożenie nowego wypełnienia dylatacji skurczowych

W obiekcie wykonano również wymianę wypełnienia dylatacji (rys. 13) wraz z punktową naprawą wykruszonych krawędzi (rys. 14).

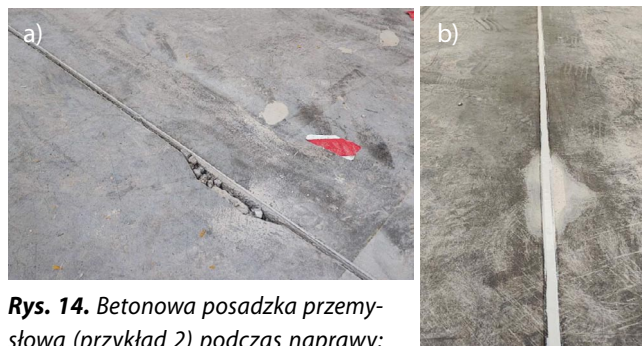
**Rys. 14.** Betonowa posadzka przemysłowa (przykład 2) podczas naprawy: a) widoczny ubytek krawędzi dylatacji, b) naprawa punktowa krawędzi dylatacji wraz z odtworzeniem wypełnienia

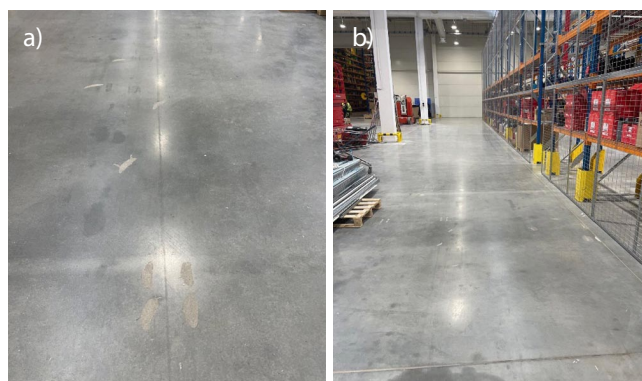
**Rys. 15.** Betonowa posadzka przemysłowa (przykład 2) po naprawie: a) widoczne miejsca wypraw po wycięciu kotew, b) widok ogólny posadzki po naprawie

Na tak przygotowane podłoże nałożono preparat na bazie kompozytów krzemianowych, który wniknął w pory betonu, wzmacniając i doszczelniając jego strukturę. Impregnat nałożono za pomocą wałków oraz rozpylaczy. Prace szlifierskie kontynuowano z użyciem padów diamentowych gradacji kolejno: 100, 200, po czym zastosowano dwukrotne mycie posadzki. Po jej wysuszeniu nałożono preparat zamkający i doszczelniający posadzkę na bazie krzemianowej oraz ją wypolerowano z zastosowaniem miękkich padów polerskich gradacji 800 (rys. 15). Zastosowana metoda pozwoliła na wzmocnienie powierzchni betonu, zwiększenie odporności na ścieranie a także zapewniła dodatkową ochronę przed zabrudzeniami i zniszczeniami według PN-EN 13892-3, PN-EN 13892-4:2004.
