BADANIA OBSZARÓW ZAGROŻONYCH ZNISZCZENIEM W BIOMATERIAŁACH KORON STOMATOLOGICZNYCH

EXAMINATION OF AREAS EXPOSED TO DAMAGE IN BIOMATERIALS OF DENTAL CROWNS

[Engineering of Biomaterials, 58-60, (2006), 192-194]

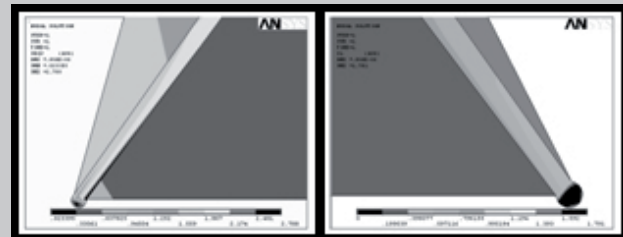
RYS.2. Naprężenia zredukowane w lewej przyszyjkowej stronie korony oraz rozciągające w prawej przyszyjkowej stronie korony. **FIG.2.** Stresses reduced in the left cervix side of the crown and tensile stresses in the right side of the crown.

W lewej przyszyjkowej części modelu korony występują największe naprężenia ścinające, których efektem mogą być odklejenia w adhezyjnym połączeniu pomiędzy czapeczką korony stomatologicznej, a zębiną. W prawej przyszyjkowej części modelu występują największe naprężenia rozciągające, szczególnie niebezpieczne dla ceramiki nieodpornej na tego typu obciążenia (RYS.2).

In the left cervix section of the crown model there is the highest cutting stress, which may result in the unsticking in the adhesive connection between the dental crown cap and the dentine. In the right cervix section of the model there are the highest tensile stresses that are particularly hazardous for ceramics not resistant to this type of stress (FIG.2). Cutting stresses extend as far as the secant of a tooth. Ce-
