## THE RESISTANCE INVESTIGATION OF THE MARINE ENGINE EXHAUST VALVE USING THE MODELLING CHAMBER

## BADANIA ODPORNOŚCI ZAWORÓW WYLOTOWYCH SILNIKA OKRĘTOWEGO W KOMORZE MODELOWEJ

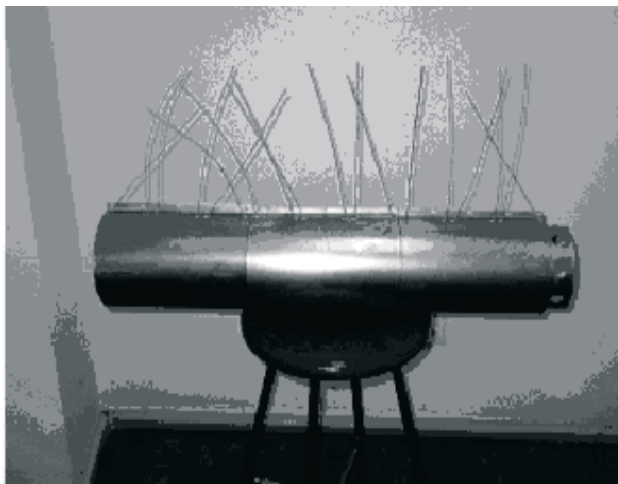
Fot. 1a Komora badawcza  
Phot. 1a Examination chamber

Komorę badawczą (Rys. 1. i Fot. 1) wykonano z blachy żaroodpornej pokrytej warstwą izolacyjną. Dodatkowo wyposażono ją w elementy grzejne oraz w czujnik pomiaru temperatury a natępnie zamocowano na wylocie z silnika L-22. Umieszczenie dodatkowych elementów grzejnych było niezbędne ponieważ temperatura spalin na wylocie z silnika była znacznie

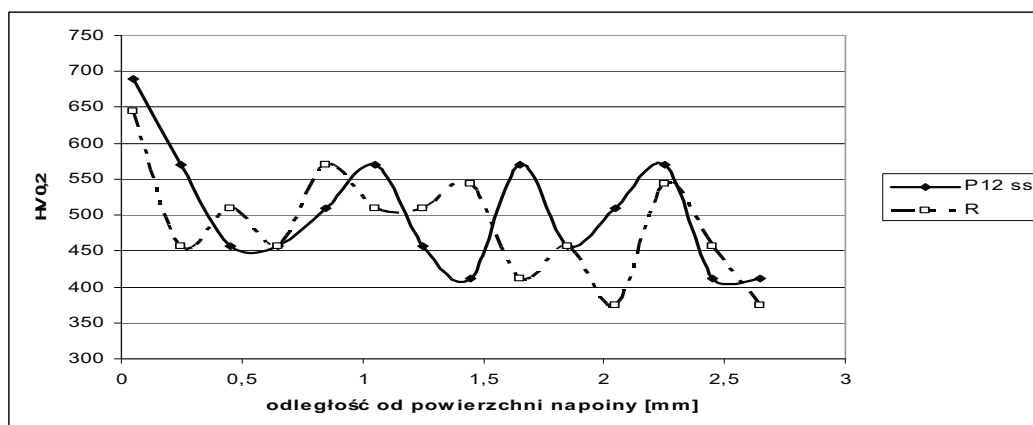
Rys. 5. Mikrotwardość napoiny po korozji w spalinach: P12ss - próbka ekspozowana w komorze, R - zawór pracujący w silniku okrętowym

Fig. 5. Hardness HV0,2 of the clad layer after exposition in exhaust gases: P12ss - sample from the chamber; R - valve which was working in the engine on the ship

Ostatnim elementem prowadzonych badań były pomiary mikrotwardości na przekroju napoiny dla próbki ekspozowanej w komorze i dla próbki pobranej z zaworu ze statku. Zostały one przedstawione na Rys. 5. Zwraca uwagę bardzo podobny przebieg zmian twardości mimo różnego czasu ekspozycji, a więc można założyć podobieństwo zachodzących zmian zarówno podczas badań w komorze jak i w rzeczywistych warunkach.
