POMIARY AKUSTYCZNE I SYMULACJA KOMPUTEROWA WNEŹRZA KOŚCIOŁA PW. MARII MAGDALENY WE LWOWIE

Streszczenie: W pracy omówiono akustyczne aspekty wykorzystania kościoła pod wezwaniem Św. Marii Magdaleny we Lwowie do celów koncertowych. Przedstawiono wyniki pomiarów akustycznych oraz koncepcję poprawy jego walorów akustycznych jako sali koncertowej z wykorzystaniem doraźnie wstawianych do wnętrza elementów, rozpraszających dźwięk i poprawiających wzajemne słyszenie się wykonawców.

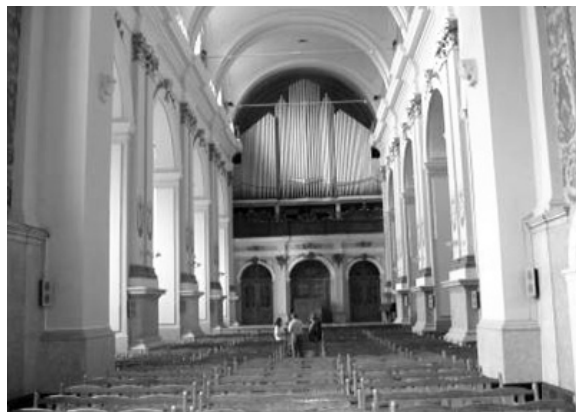
Rys. 10. Wygląd wnętrza w stanie aktualnym [6]
Fig. 10. Current view of the interior [6]

Kubatura kościoła wynosi ok. 17.000 m³, na tylnej ścianie znajdują się organy (rys. 10). Nawa główna o długości ok. 70 m i szerokości 10 m jest oddzielona podwójną kolumnadą od dwóch naw bocznych, każda o długości ok. 36 m i szerokości 3 m. Wraz z inwentaryzacją obiektu i remontem przeprowadzonym ok. roku 1970, na zamówienie Państwowego Konserwatorium we Lwowie opracowano projekt przystosowania kościoła do funkcji sali koncertowej [11]. Projekt przewidywał umieszczenie pod stropem głównej

- wyżej opisana estrada w nawie głównej (rys. 7, 10),
- przechyłane oparcia ławek, umożliwiające publiczności siadanie przodem do estrady lub do ołtarza, w zależności od aktualnej funkcji wnętrza (rys. 11),
- kurtyna oddzielająca podczas koncertów przednią część nawy głównej, mieszczącą prezbiterium i ołtarz.
