POMIARY AKUSTYCZNE I SYMULACJA KOMPUTEROWA WNEŹRZA KOŚCIOŁA PW. MARII MAGDALENY WE LWOWIE

Streszczenie: W pracy omówiono akustyczne aspekty wykorzystania kościoła pod wezwaniem Św. Marii Magdaleny we Lwowie do celów koncertowych. Przedstawiono wyniki pomiarów akustycznych oraz koncepcję poprawy jego walorów akustycznych jako sali koncertowej z wykorzystaniem doraźnie wstawianych do wnętrza elementów, rozpraszających dźwięk i poprawiających wzajemne słyszenie się wykonawców.

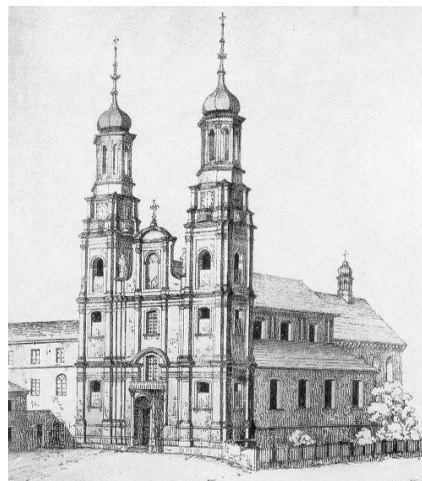
Rys. 2. Projekt hełmów na wieżach kościoła św. Marii Magdaleny. Architekt Feliks Książarski, 1861 r., litografia wg [5])

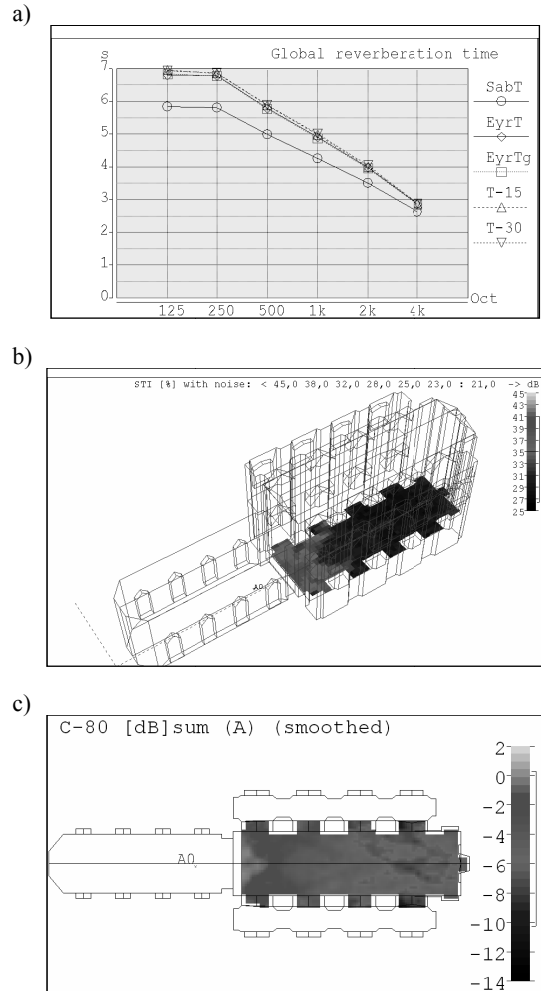
Rys. 13. Czas pogłosu (a), STI (b) oraz C80 (c) w stanie aktualnym wg symulacji z użyciem programu CATT-acoustic.

Dla oceny zmian w akustyce kościoła, jakich można oczekiwać w razie wykonania adaptacji wnętrza wg koncepcji z roku 1970 oraz koncepcji rozważanej w pracy, przeprowadzono ich komputerową symulację z użyciem programu CATT-Acoustic. Wyniki symulacji wskazują, że oba rodzaje adaptacji nie wpłyną w istotny sposób na pogłosowość, co wynika z niedużej chłonności materiałów wprowadzonych do wnętrza. Zmieni się natomiast stopień rozproszenia dźwięku, w pierwszym przypadku w rejonie przebywania widzów, zaś w drugim na estradzie, zgodnie z projektowanym wpływem adaptacji.
