Katarzyna Darecka

Okna w kamienicy przy ul. Długi Targ 43 w Gdańsku. Historia i problemy konserwatorskie

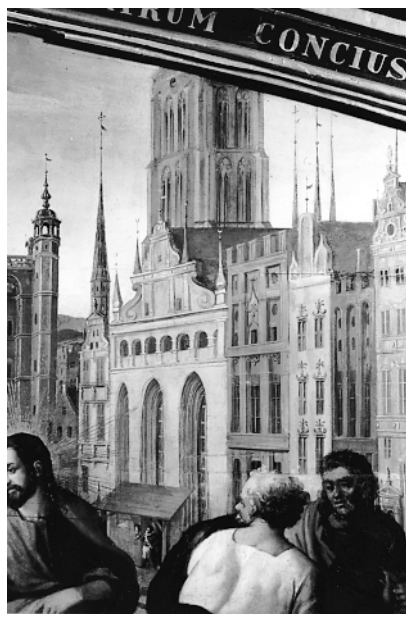
Ryc. 2. Fragment obrazu: Antoni Möller „Grosz Czyszowy” z 1601 r., przedstawiający część Długiego Targu w Gdańsku. Z prawej strony Dworu Artusa widoczna gotycka jeszcze elewacja Nowego Domu Ławy, z tynkowanymi i malowanymi na niebiesko pasami oddzielającymi kondygnacje oraz oknami z oszkleniem najprawdopodobniej szybkami romboidalnymi w ołowiu. Na tym przedstawieniu wzorowano formę okien i kolorystykę pasów między kondygnacjami wprowadzonych w 2003 roku (obraz znajduje się w Muzeum Historycznym Miasta Gdańska, fot. Alicja Firynowicz)

W końcu XV w. kamienica otrzymała fasadę późnogotycką, trójosiową z profilowanymi ceglannymi wnękami okiennymi. Podzielona została pasami poziomych tynkowanych fryzów, zaznaczających poszczególne kondygnacje. Jej zwieńczenie stanowił parawanowy szczyt z krenelażem (ryc. 2). Okna, usytuowane we wgłębieniach lica ściany, wyznaczały osie elewacji frontowej. W przyziemiu znajdowały się dwa duże, prawdopodobnie ośmiokwadratowe okna flankujące portal i jedno małe nad portalem. Na piętrze były trzy duże okna sześciokwadratowe. Partia szczytowa miała trzy małe okienka bez podziałów – być może przesłaniane tylko

w kolorze ugru. Nie ma on jednak żadnego uzasadnienia historycznego. Gotycka ściana zilustrowana przez A. Möllera (ryc. 2) łączyła partie ceglane z tynkowanymi pasami poziomych fryzów i wnęk pomalowanych na niebiesko. W okresie baroku cała fasada, wraz ze szczytem, była w kolorze jasnoszarym, ze złożonymi zdobniczymi elementami sztukatorskimi i kamiennymi (obraz Gregoroviusa, ryc. 4). W związku z tym zaproponowano powrót do kolorystyki przedstawionej na obrazach jako do prawdopodobnego wyglądu w przeszłości¹². Po wykonaniu szeregu prób tynkowane partie pomiędzy kondygnacjami pomalowano w kolorze niebieskawym, a szczyt – w jasnoszarym. W celu uniknięcia sztucznego efektu mocno kryjącego, charakterystycznego dla współczesnych farb, zastosowano technikę „przecierkową” przy użyciu farb przygotowywanych indywidualnie, o mniejszej ilości pigmentów (a zwiększonej zawartości tzw. bazy).

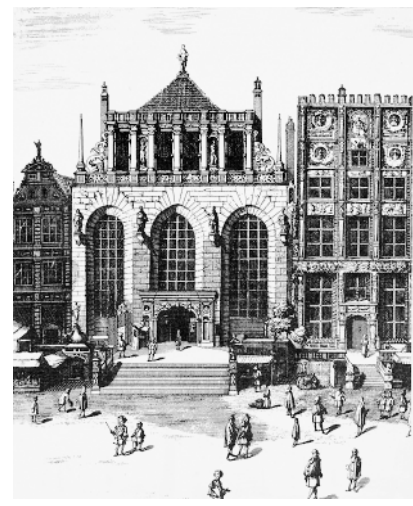
Ryc. 3. Część Długiego Targu w Gdańsku widoczna na fragmencie ryciny Petera Willera z ok. 1687 r. Z prawej strony Dworu Artusa – Nowy Dom Ławy po manierystycznej przebudowie w 1617 roku; okna z oszkleniem romboidalnym w ołowiu (rycina znajduje się w Bibliotece Gdańskiej PAN)

Kolejna zmiana nastąpiła po pożarze Gdańska w 1617 roku. Gotycka w swej strukturze fasada została otynkowana i zyskała bogatą dekorację w stylu niderlandzkiego manieryzmu (ryc. 3). Portal tej elewacji, mimo późniejszej modernizacji, przetrwał do dnia dzisiejszego. Stolarka okienna usytuowana była wówczas w głębi obmurowanych skośnych ościeży, za węgarkiem. Posiadała konstrukcję krosnową. Jej skrzydła otwierały się do wnętrza pomieszczeń. Powiększone zostały otwory poddasza – wprowadzono tam okna czterokwaterowe. Pojawiło się także małe kwadratowe okienko w szczycie na osi głównej domu. Wszystkie okna były całkowicie przeszklone błonami szklanymi o układzie romboidalnym.
