# Rozwiązanie przegrody wibroizolacyjnej w budynku zabytkowym narażonym na drgania wywołane ruchem kołowym i szynowym

Prof. dr hab. inż. Krzysztof Wilde, dr hab. inż. Magdalena Rucka,  
prof. dr hab. inż. Jacek Chrościelewski, dr inż. Maciej Niedostatkiewicz  
Politechnika Gdańska, Wydział Inżynierii Lądowej i Środowiska

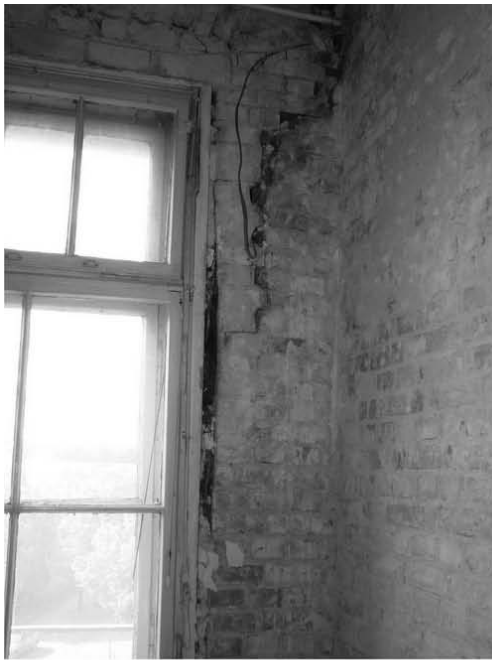
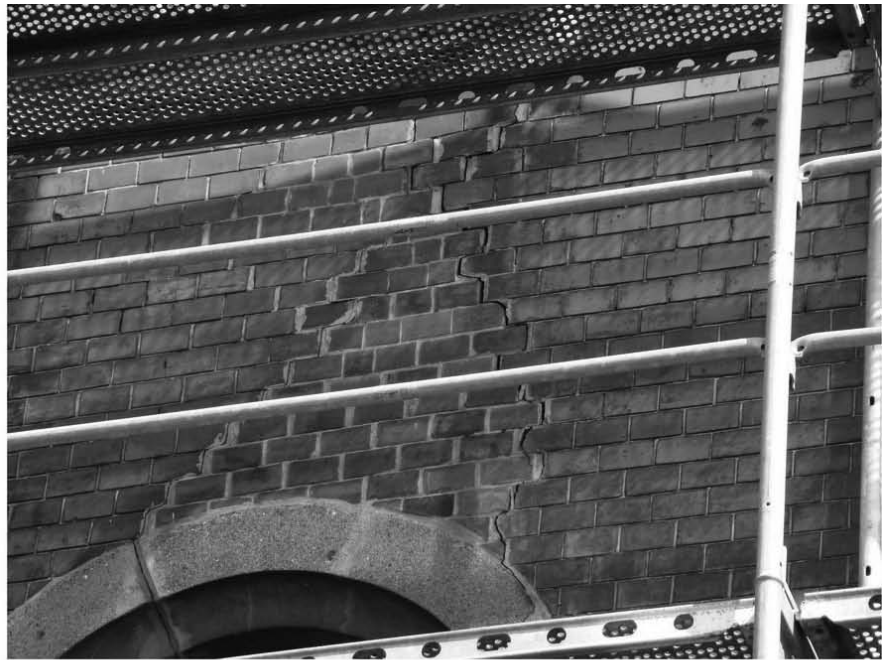
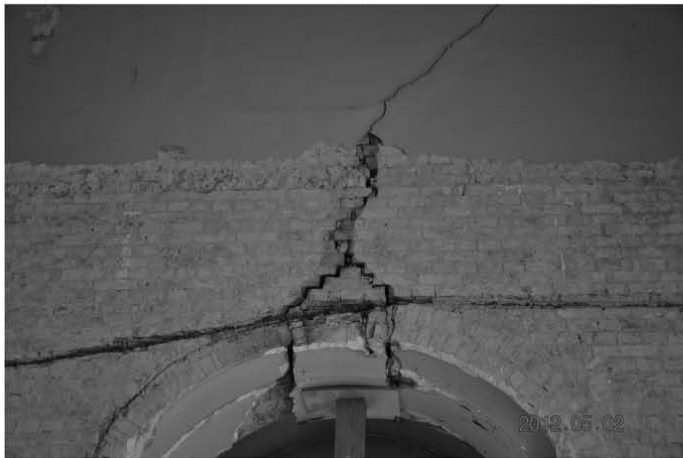
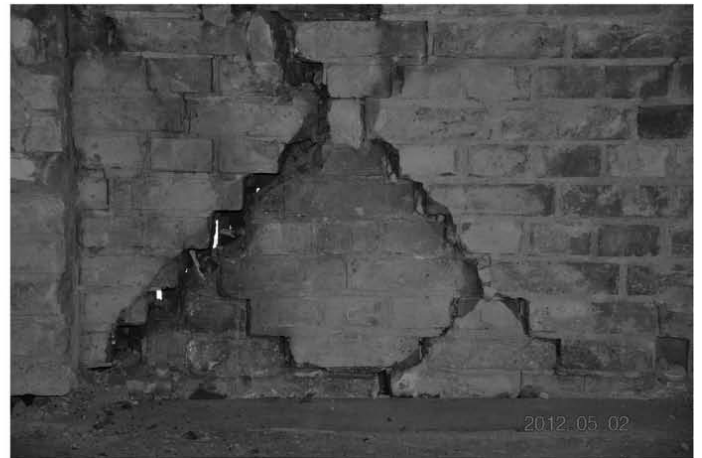
Rys. 2. Uszkodzenia murów (widok od strony wnętrza budynku oraz widok od strony elewacji zewnętrznych)

Na ścianach murowanych widoczne są liczne zarysowania i pęknięcia (rys. 2), jednak na powierzchni murów brak jest śladów, których morfologia wskazywałaby na przekroczenie nośności elementów konstrukcji murowych. Na części elewacji, w szczególności południowej oraz wschodniej, występują ukośne

zarysowania murów zewnętrznych. Uszkodzenia te występują nad łękami okiennymi i przybierają postać zarysowań kształtem zbliżonym do litery X lub  $\frac{1}{2}X$  [7], czyli kształtem wskazującym na uszkodzenia spowodowane obciążeniami sejsmicznymi lub parasejsmicznymi [7]. Kształt rys i pęknięć wskazuje, że są to uszkodzenia pochodzenia dynamicznego, powstałe w wyniku przenoszenia się drgań przez podłoże gruntowe i oddziaływania tych drgań na konstrukcję budynku. Typowym uszkodzeniem murów jest także powstawanie rys na załamaniach murów, gdzie w wyniku złożonej dynamiki obiektu następuje koncentracja naprężenia.
