## Historyczny żuraw na przekonstruowanym fragmencie oryginalnej estakady jako pomnik Stoczni Gdańskiej

**Streszczenie:** W pracy omówiono wybrane zagadnienia z przeprowadzonych badań mających na celu ocenę możliwości pozostawienia historycznego żurawia 642-24 na estakadzie B-5 w obecnej lokalizacji po modyfikacji jej schematu statycznego. Zmiana miałaby polegać na skróceniu konstrukcji jedenastoprzęsłowej do dwóch lub jednego przęsła. W referacie zawarto: ocenę aktualnego stanu technicznego obiektu, prezentację zakresu obliczeń MES, opis przyjętych schematów obciążeń, przedstawienie wyników obliczeń statycznych i wymiarowania elementów ustroju, sprawdzenie globalnej i lokalnej stateczności oraz charakterystyk dynamicznych konstrukcji.

## Historical crane on the redesigned original trestle bridge as a memorial of Gdansk Shipyard

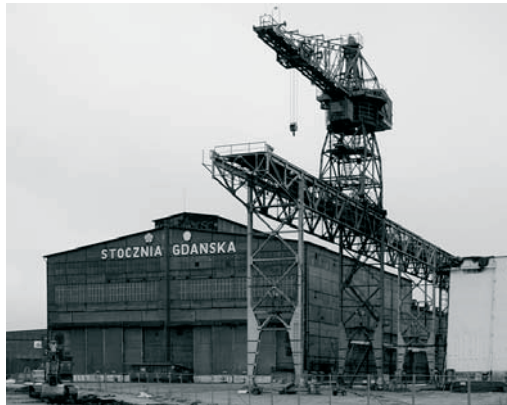
Rys. 2. Estakada B-5 oraz dźwignica od strony ul. Jana z Kolna (fot. Ł. Pyrzowski)

Aktualnie konstrukcję nośną estakady stanowi 11-przęsłowy nitowany stalowy ustrój kratowy z jazdą górą o długości całkowitej  $278\text{m}$  ( $7\text{m} + 11 \times 24\text{m} + 7\text{m}$ ) oparty na wykratowanych stalowych słupach o wysokości około  $20\text{m}$  (rys. 1, 2). W dokumentacji archiwalnej określono mianem „części starej” konstrukcję pomiędzy podporami 1 a 9 oraz „części nowej” pomiędzy podporami 9 a 12. Obie części są niemalże identyczne, różnią się tylko detalami w przekrojach prętów. Termin powstania estakady wg. dostępnej dokumentacji archiwalnej [3, 4] oszacowano na około 1946 r, niestety nie znaleziono komentarza odnośnie roku budowy „części nowej”.

W rejonie podpory 11 znajduje się na estakadzie unieruchomiona na stałe dźwignica (rys. 2), tj. stoczniovy żuraw wieżowy o ciężarze własnym 85.76 t, której nadano numer inwentarzowy 642-24.

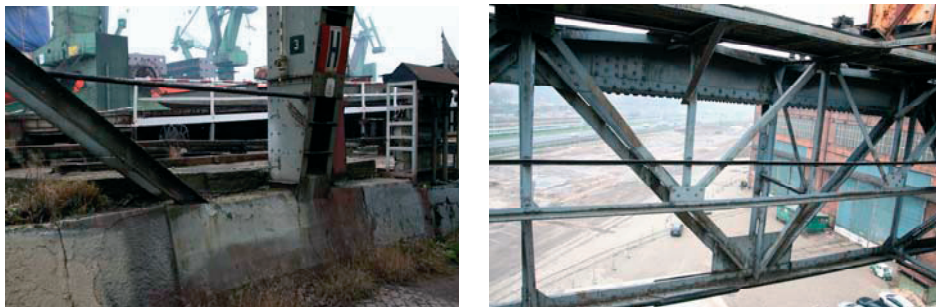
Rys. 3. Typowe stwierdzone uszkodzenia konstrukcji

Ogólnie mówiąc, na stalowych dźwigarach kratowych, słupach i konstrukcyjnych elementach dźwignicy stwierdzono głównie występowanie lokalnych ognisk korozyjnych i ubytków powłok malarskich (rys. 3). W przypadku stóp fundamentowych występują spękania i lokalne ubytki betonu oraz rozwarstwienia blach węzłowych. Na pomoście dla obsługi lokalnie występują przegnicia i ubytki oraz naloty organiczne. Zabytkowe stężenia w przęśle 4-5, które docelowo muszą być przeniesione do „części nowej”, są z powodu miejscowych braków powłok malarskich skorodowane w największym stopniu.

Pomimo zauważonych usterek w odniesieniu do konstrukcji stalowej nie stwierdzono występowania objawów, które mogłyby świadczyć o znacznym spadku nośności czy przeciężeniu „części nowej” estakady.

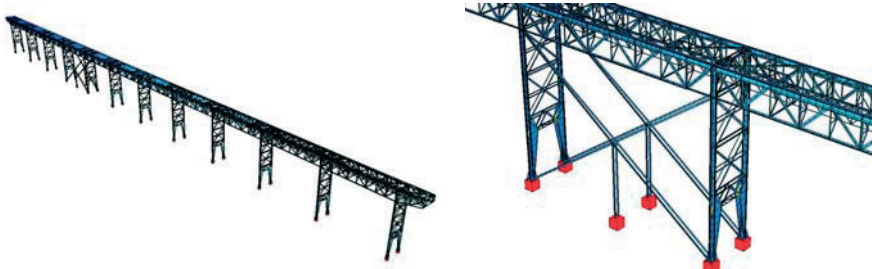
Rys. 4. Wizualizacja schematu obliczeniowego konstrukcji M1 (cała estakada)

Obliczenia przeprowadzono metodą elementów skończonych (MES). Ustrój potraktowano jako układ belkowo-kratowy. W dyskretyzacji MES uwzględniono daleko idącą zgodność przyjętych elementów skończonych z rzeczywistymi częściami konstrukcji w ich aktualnym zinwentaryzowanym stanie. Z uwagi na niejednoznaczny schemat statyczny, niezależnie analizowano warianty warunków brzegowych odpowiadające utwierdzeniu i przegubowemu podparciu słupów w fundamencie. Założono, że złożone z tych wariantów obwiednie będą ograniczeniami od góry i od dołu stanu wyężenia występującego w rzeczywistym schemacie podparcia.

M1 - cała konstrukcja, tj. 11 przęseł w układzie przegubowym i utwierdzonym (rys. 4),

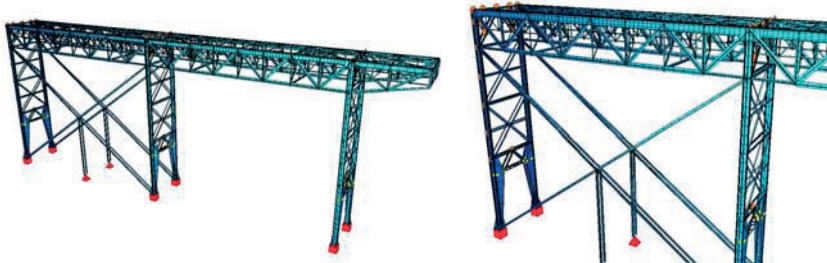
Rys. 5. Wizualizacja schematu obliczeniowego konstrukcji M2 (po modernizacji, podpory 10-12)

M2 - tylko dwa przęsła pomiędzy podporami 10 a 12 w układzie przegubowym i utwierdzonym (rys. 5),

W schemacie M2 (2 przęsła) oraz M3 (1 przęsło) w celu zapewnienia sztywności przestrzennej konstrukcji założono wbudowanie historycznych steżeń przeniesionych z pola pomiędzy podporami 4 a 5 wraz z występującym słupkiem (rys. 5).

Na podstawie analizy stanu naprężeń stwierdzono, że w schemacie docelowym (2 przęsa rys. 5), uwzględniając różne schematy podparcia słupów, w żadnym z analizowanych, najbardziej wyężonych elementów estakady nie dochodzi do przekroczenia nośności użytego do jej budowy materiału.
