Ocena możliwości naprawy rurociągu podwodnego ze stali API 5L X65 przy zastosowaniu spawania mokrego

Assessment of the possibility of underwater pipeline repair of API 5L X65 steel with the use of wet welding

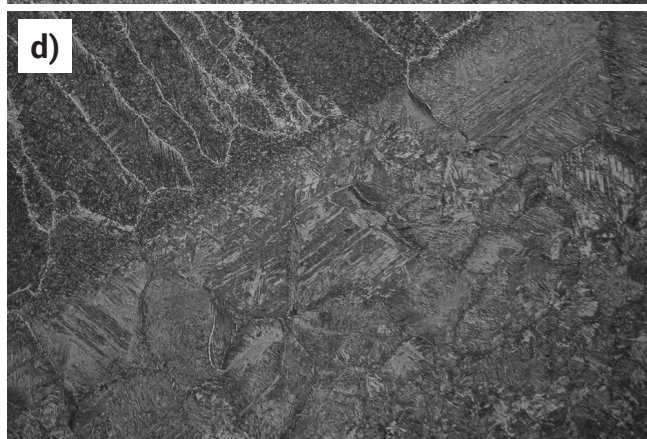
Rys. 10. Struktury w obszarze złączy naprawczych dla: a) próbka 1-0, $Q_L=1,50$ kJ/mm; b) próbka 2-0, $Q_L=1,25$ kJ/mm; c) próbka 1-B, $Q_L=1,25$ kJ/mm; d) próbka 2-B $Q_L=1,50$ kJ/mm. Pow. 100×

Fig. 10. Structures in the area of the repair welded joints for: a) specimen 1-0, $Q_L=1,50$ kJ/mm; b) specimen 2-0, $Q_L=1,25$ kJ/mm; c) specimen 1-B, $Q_L=1,25$ kJ/mm; d) specimen 2-B $Q_L=1,50$ kJ/mm. Magn. 100×

Badania przeprowadzono zgodnie z wymaganiami PN-EN ISO 17639 [33]. Na rysunku 8 przedstawiono ferrytyczno-perlityczną strukturę materiału rodzimego (stal X65 API 5L). Nie stwierdzono występowania defektów materiałowych np. obszarów segregacji siarki. Na rysunku 9 przedstawiono charakterystyczną dla spoiny strukturę dendrytyczną w układzie kolumnowym ferrytu i quasiperlitu. Na rysunku 10 przedstawiono zdjęcia obejmujące wszystkie charakterystyczne obszary złączy: dendrytyczną strukturę spoin, obszary przegrzania i normalizacji SWC oraz strukturę materiału rodzimego. Szczególną uwagę zwrócono na strefę przejścia SWC w materiał rodzimy oraz dobrze widoczną strefę przemiany częściowej. Można zauważyć, że dla próbek wykonanych z ilością wprowadzonego ciepła 1,25 kJ/mm struktury na linii wtopienia posiadają ziarna o mniejszym rozmiarze niż te wykonane energiami liniowymi spawania 1,50 kJ/mm (próbki 1-O; 2-B). Ponadto próbka 2-B bez warstwy izolacyjnej posiada na linii wtopienia ziarna o największym rozmiarze. We wskazanym obszarze zidentyfikowano iglastą strukturę hartowniczą, bainit lub martenzyt (rys. 10a i 10d). Przy zastosowaniu powiększeń 200× i 400× w próbce 2-B zaobserwowano mikropęknięcia, które przebiegają w spoinie (rys. 11a) oraz w SWC (rys. 11b). Są to pęknięcia zimne, a przyczyną ich formowania w rozpatrywanym przypadku jest intensywne odprowadzanie ciepła prowadzące do krótkich czasów stygnięcia $t_{8/5}$ i formowania struktur hartowniczych przy jednoczesnym występowaniu naprężeń oraz wodoru dyfundującego. Podczas badań metalograficznych ujawniono również występowanie mikroprzyklejenia w próbce 1-O (rys. 12).
