INSTALACJA OŚWIETLENIOWA W ZBIORNIKU WODY "STARY SOBIESKI" - ROZWAŻANIA O SPEKTAKULARNYM ZABYTKU TECHNIKI

Streszczenie: Artykuł przedstawia efekty badań autora nad niezwykle okazałą, ponad stuletnią instalacją elektryczną, która zachowała się w zabytkowym obiekcie infrastruktury wodociągowej w niemal 100% oryginalnej formie (nie licząc częściowej dewastacji). Jest to rzadki przykład tego rodzaju zabytku, ponieważ obiekty tego typu i w tym wieku zwykle podlegały modernizacji na przestrzeni lat albo, po wyłączeniu z eksploatacji zostały całkowicie okradzione. Instalacja w zbiorniku Stary Sobieski przetrwała głównie ze względu na utrudniony dostęp. Materiał zgromadzony przez autora ma być podstawą projektu remontu i uczynienia opisywanej instalacji w ramach projektu Gdański Szlak Wodociągowy, realizowanego przez GIWK Sp. z o.o. Artykuł ilustruje specyfikę zagadnienia i zawiera wnioski, które należy uwzględnić przy planowaniu prac.

LIGHTING INSTALLATION OF WATER TANK "STARY SOBIESKI" - DELIBERATIONS ON A SPECTACULAR MONUMENT OF TECHNOLOGY

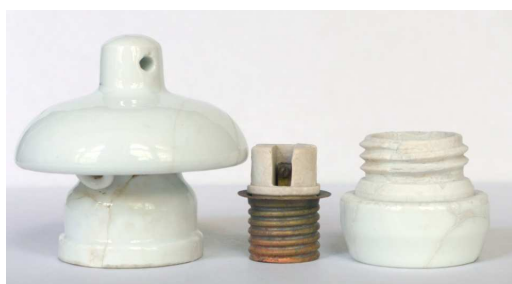
Rys. 7. Komponenty oprawki

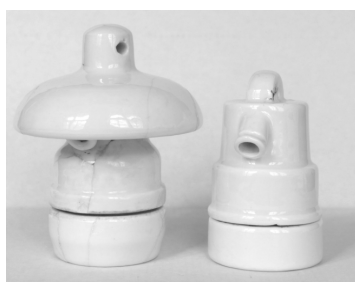
Rys. 8. Porównanie z konstrukcją typową (mimo różnych producentów, wszystkie elementy są wzajemnie wymienne)
