## **INSTALACJA OŚWIETLENIOWA W ZBIORNIKU WODY "STARY SOBIESKI" - ROZWAŻANIA O SPEKTAKULARNYM ZABYTKU TECHNIKI**

**Streszczenie:** Artykuł przedstawia efekty badań autora nad niezwykle okazałą, ponad stuletnią instalacją elektryczną, która zachowała się w zabytkowym obiekcie infrastruktury wodociągowej w niemal 100% oryginalnej formie (nie licząc częściowej dewastacji). Jest to rzadki przykład tego rodzaju zabytku, ponieważ obiekty tego typu i w tym wieku zwykle podlegały modernizacji na przestrzeni lat albo, po wyłączeniu z eksploatacji zostały całkowicie okradzione. Instalacja w zbiorniku Stary Sobieski przetrwała głównie ze względu na utrudniony dostęp. Materiał zgromadzony przez autora ma być podstawą projektu remontu i uczynienia opisywanej instalacji w ramach projektu Gdański Szlak Wodociągowy, realizowanego przez GIWK Sp. z o.o. Artykuł ilustruje specyfikę zagadnienia i zawiera wnioski, które należy uwzględnić przy planowaniu prac.

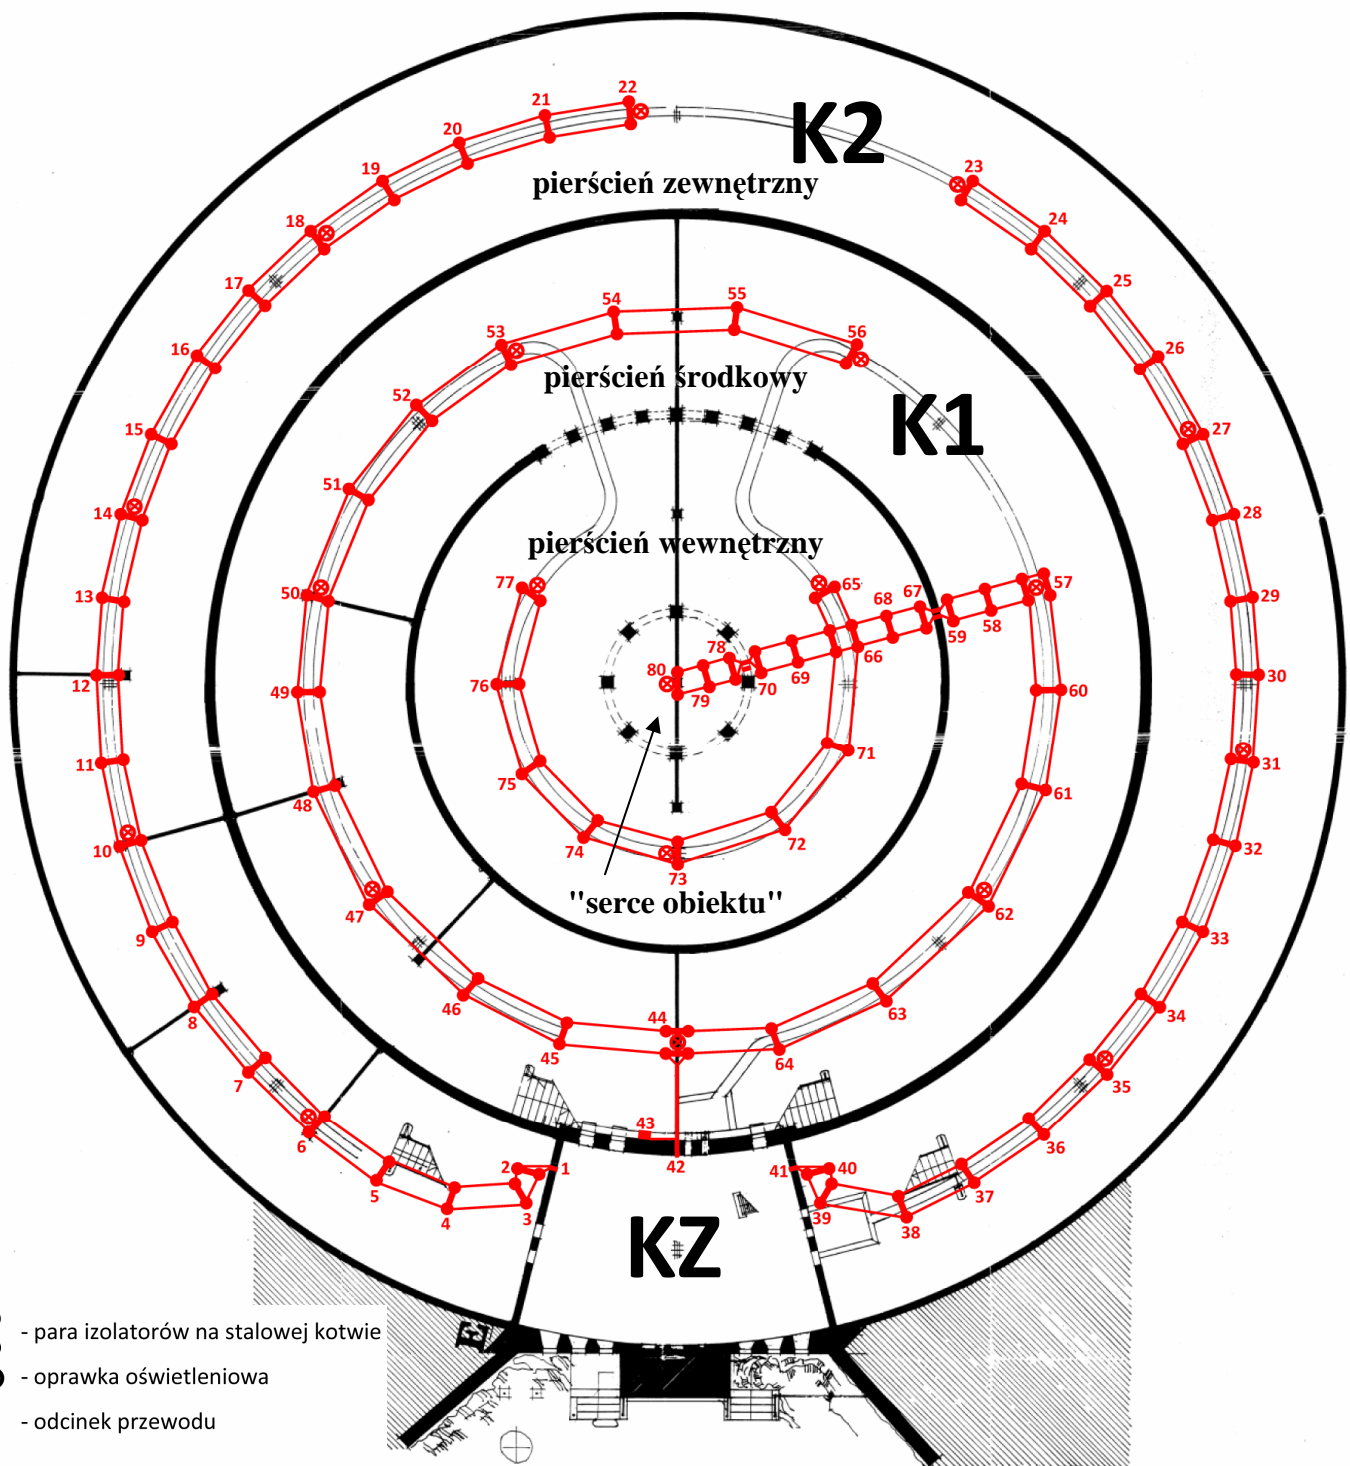
Rys. 2. Schemat instalacji [3] naniesiony na rzut zbiornika [4] z zaznaczeniem punktów charakterystycznych

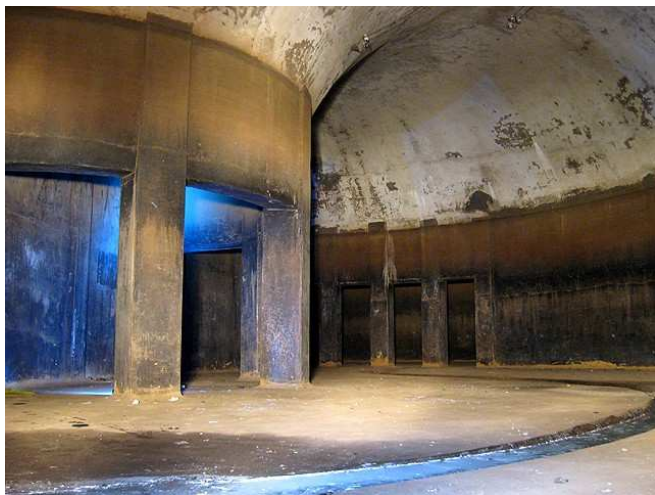
Rys. 3. Komora K1, wewnętrzny pierścień zbiornika i serce obiektu

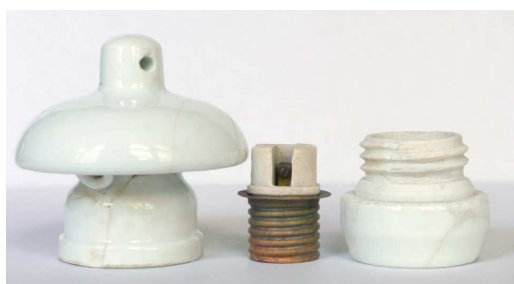
Rys. 7. Komponenty oprawki

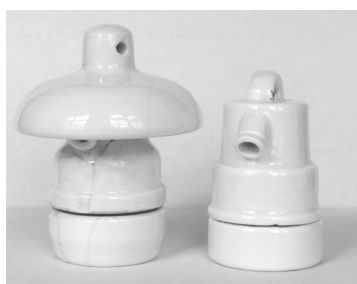
Rys. 8. Porównanie z konstrukcją typową (mimo różnych producentów, wszystkie elementy są wzajemnie wymienne)

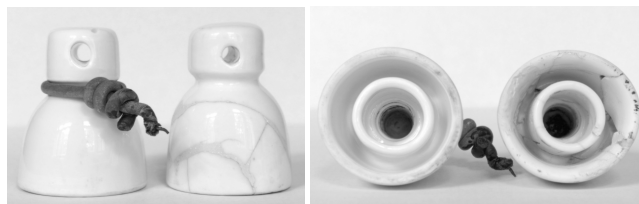
Do poprowadzenia przewodów pod sklepieniami zbiornika użyto izolatorów porcelanowych, montowanych parami na stalowych kotwach. Rozwiązanie takie stosowano na początku XX wieku w obiektach przemysłowych, na zewnątrz i wewnątrz budynków.

Warto zauważyć, że w konfiguracji, w jakiej wykonano całą instalację w zbiorniku, można było całkowicie bezpiecznie użyć przewodów nieizolowanych, ponieważ odstęp między izolatorami eliminował możliwość zwarcia przewodów, a wysokość komór eliminowała możliwość przypadkowego ich dotknięcia. Izolatory mają gwinty, kotwy - nie. Do zamocowania izolatorów na kotwach użyto wypełnienia z papieru lub podobnego materiału; obecnie te mocowania są stosunkowo luźne. Interesujący jest sposób wiązania kabli na izolatorach w punktach węzłowych.

Rys. 9. Izolatory

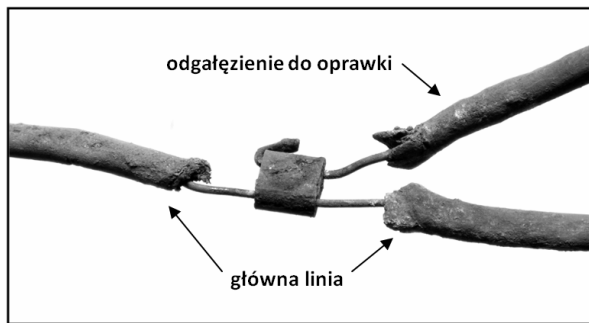
Rys. 12. Sposób łączenia kabli wewnątrz złączki

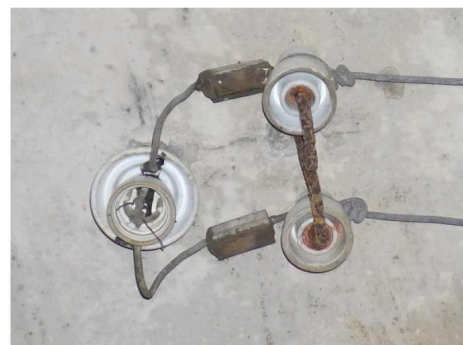
Typ 2 występuje w zewnętrznym pierścieniu, w pośrednich odcinkach pomiędzy przepustami z komory zasuw

a głównymi liniami obu gałęzi (punkty 2 i 40). Nie sposób stwierdzić, dlaczego w tych miejscach zastosowano takie "dwustopniowe" doprowadzenie zasilania do linii. Ponieważ zniszczenia w obrębie punktów 1, 2 i 3 oraz 39, 40 i 41 są znaczne, obecnie nie ma możliwości rozpoznania struktury instalacji w tych miejscach "w naturze". Rekonstrukcję na podstawie wykopalisk przedstawia rys. 18. Wiązaniem typu 2 zostały również podłączone: zasilanie w punkcie 44 i oprawka w punkcie 77.
