# Badania przelewowe na wale eksperymentalnym DREDGDIKES w Gdańsku – wytrzymałość powierzchni wału na erozję

Dr inż. Remigiusz Duszyński<sup>1</sup>, dr inż. Rafał Ossowski<sup>1</sup>, mgr inż. Jan Olschewski<sup>2</sup>, dr inż. Stefan Cantré<sup>2</sup>

W ramach projektu DredgDikes [6] zbudowano dwa stanowiska badawcze (w skali naturalnej) w celu zbadania przydatności drobnoziarnistych materiałów czerpalnych oraz kompozytów popiołowo-piaskowych do budowy wałów przeciwpowodziowych. W Polsce większość energii elektrycznej jest ciągle produkowana z węgla kamiennego, stąd też mamy w kraju wiele składowisk popiołów oraz żużli, klasyfikowanych jako tzw. uboczne produkty spalania (UPS). Korpus wału badawczego w Gdańsku zaprojektowano jako kompozyt piasku bagrowanego z dna Martwej Wisły oraz materiału UPS, będąc w zamyśle prototypem konstrukcji mogącej znaleźć zastosowanie w dużej skali na remontowanych i nowo budowanych wałach w Polsce.

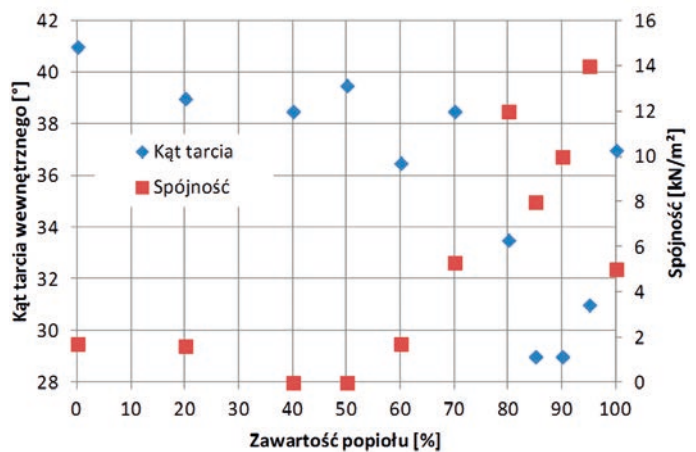
Rys. 2. Efektywny kąt tarcia wewnętrzny i spójność efektywna w funkcji zawartości popiołu w kompozycie

Zaobserwowano wzrost wskaźnika porowatości  $e$  wraz z wzrostem zawartości popiołów w kompozycie. Efektywny kąt tarcia wewnętrzny oraz spójność efektywną wyznaczono w aparacie skrzynkowym. Wartość spójności rośnie znacząco powyżej 60% zawartości popiołu, podczas gdy kąt tarcia maleje z wzrostem zawartości popiołu (rys. 2).

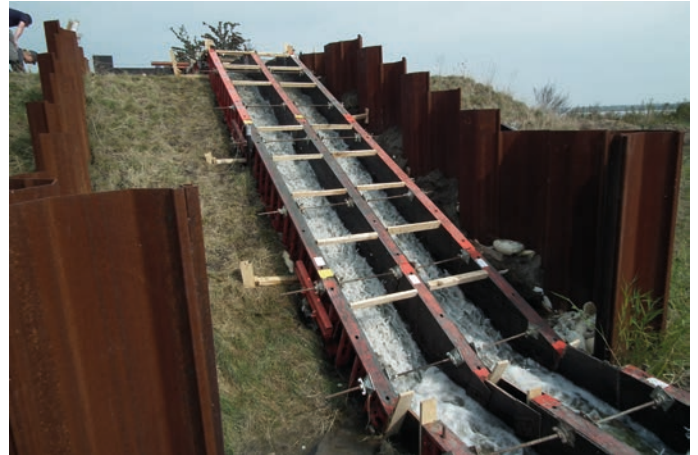
Rys. 5. Wał badawczy z widocznymi kanałami – przygotowanie do eksperymentów przelewowych

Na wale doświadczalnym zbudowano dwa kanały pomiarowe według wytycznych NTPEP (*National Transportation Product Evaluation Programme of the US American AASHTO*) [3]. Na rys. 5 pokazano stanowisko przygotowane do badań. Każdy z kanałów ma szerokość wewnętrzną 0,6 m oraz 10 sekcji

pomiarowych. Kanały zbudowano z wodoodpornej sklejki oraz elementów szalunkowych i przytwierdzone do podłoża oraz uszczelnione za pomocą pianki montażowej. Drewniane poprzeczki służyły jako markery sekcji pomiarowych [4].

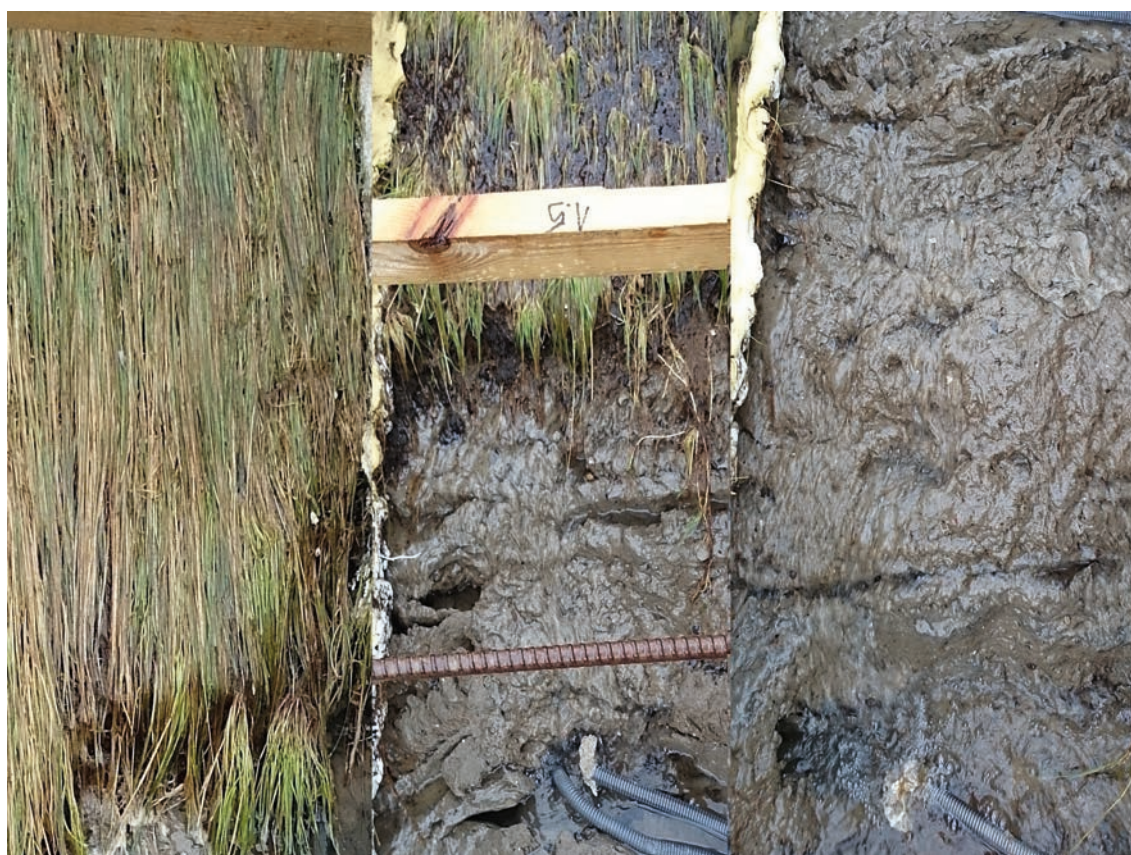
Rys. 7. Degradacja okrywy roślinnej na kanale 1, w sekcjach 4 i 5.

Od lewej: stan początkowy, w środku: stan po eksperymencie 3, z prawej: stan po eksperymencie 5. Kierunek przepływu: z góry do dołu zdjęcia

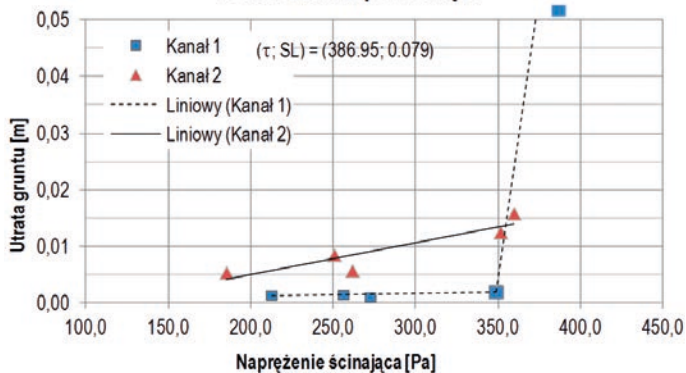
Rys. 8. Wielkość erozji – kanał 1 i 2 (z okrywą roślinną); utrata gruntu i składowa styczna naprężenia, pochylenie linii trendu = wysoki przyrost erozji

Wielkość erozji porównano ze składowymi ścinającymi naprężeniami oraz prędkością przepływu. Na rys. 8, 10, 11 i 12 przedstawiono wyniki ze skarpy pokrytej roślinnością, natomiast

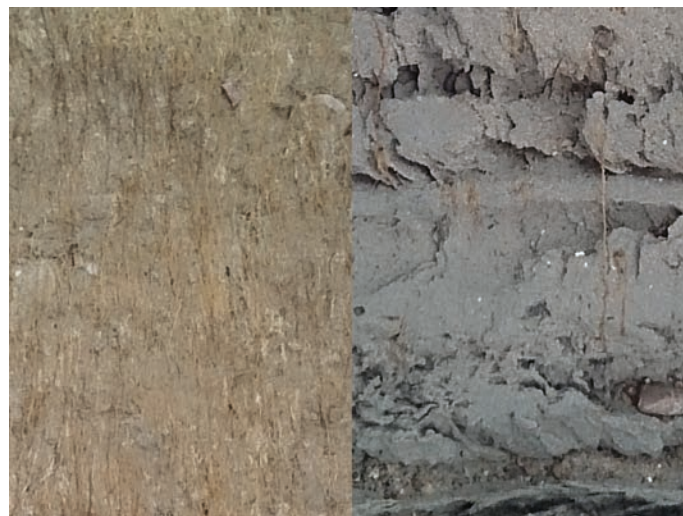
Rys. 16. Penetracja korzeni w nieporośniętej powierzchni skarpy. Korzenie zaklinowane w gruncie (warstwa gliny po lewej), brak ukorzenienia (mieszanina piasku i popiołu po prawej). Kanał 2, sekcja 1 i 4 (nieporośnięty)

Kolejnym ważnym zagadnieniem jest zastosowanie na powierzchni wału darni w pasach zamiast obsiewu. Połączenie warstwy darni z podłożem gliniastym było zdecydowanie lepsze (dzięki penetracji korzeni oraz wyższej adhezji) niż połączenie darni z mieszaniną piasku i popiołu, w głąb której nie penetrowały korzenie (rys. 16). Z tego powodu nie zaleca się pokrywania powierzchni wałów wykonanych z mieszaniny piasku i popiołu warstwą darni w rolkach. Zastosowane w wierzchniej warstwie wału różne materiały spowodowały odmienne warunki wegetacji wynikające z różnej wilgotności – średniej dla gliny i niskiej dla mieszaniny popiołu i piasku.

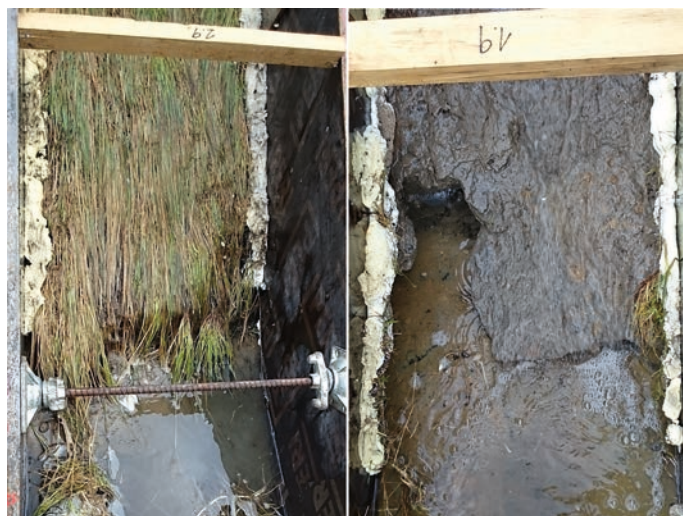
Rys. 17. Stopa wału na warstwie gliny – powierzchnia poślizgu pomiędzy gliną i mieszaniną piasku i popiołu. Sekcja 9 kanału 1 (po prawej) i kanału 2 (po lewej) po piątym etapie badań (porośnięta)

Istotnym zagadnieniem są także warunki panujące w podłożu wału. W przypadku wału badawczego w podłożu zastosowano warstwę nieprzepuszczalną wykonaną z gliny. W miejscu styku tej warstwy ze stopą wału wykonaną z mieszaniny piasku i popiołu pojawiła się uprzywilejowana powierzchnia poślizgu, która w trakcie badań przelewowych spowodowała szybkie uszkodzenie w tym rejonie (rys. 17). Zjawisku temu można przeciwdziałać przez odpowiednie zagłębienie stopy wału w podłożu lub poprzez zastosowanie przeciwoerozyjnych mat geosyntetycznych, względnie zbrojenia geosyntetycznego.
