Analiza porównawcza zmierzonych wartości opóźnienia hamowania samochodu osobowego ze sprawnym i uszkodzonym układem hamulcowym

Streszczenie

Comparative analysis of the measured value of deceleration of a car with an efficient and damaged brake system

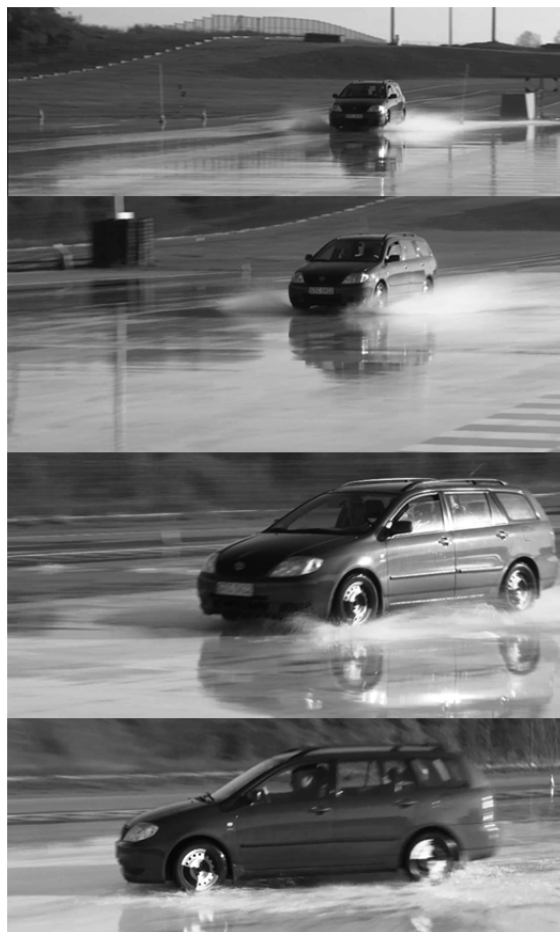
Na poniższych fotografiach widać zablokowane koła przedniej i tylnej osi podczas wykonywania ekstremalnego hamowania z niedziałającym układem ABS (fot. 5).

Fot. 5. Zablokowane koła samochodu – hamowanie bez ABS
