Analiza porównawcza zmierzonych wartości opóźnienia hamowania samochodu osobowego ze sprawnym i uszkodzonym układem hamulcowym

Marcin Witkiewicz, Mirosław Owczarz, Stanisław Taryma

Streszczenie

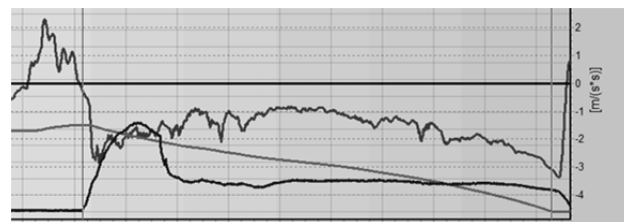
Rys. 4. Wykres parametrów ruchu podczas pomiaru. Niesprawnny układ hamulcowy oraz niedziałający układ ABS.

W tabeli 4 zestawiono uzyskane wyniki badań opóźnienia hamowania samochodu z niesprawnym układem hamulcowym oraz z niedziałającym układem ABS, charakterystykę opóźnienia hamowania przedstawiono na rys. 4.
