Badania znacznikowe na stopniu wodnym Piła-Koszyce

Tracer studies at the Piła-Koszyce hydroelectric power station

Streszczenie. W artykule przedstawiono problemy związane ze zjawiskami filtracyjnymi na stopniu wodnym Piła-Koszyce oraz przeprowadzone jesienią 2016 r. badania znacznikowe, których celem było zweryfikowanie kierunków filtracji pod jazem i w zaporze lewobrzeżnej. W wyniku przeprowadzonych badań możliwe było racjonalne zaplanowanie koniecznych prac remontowych.

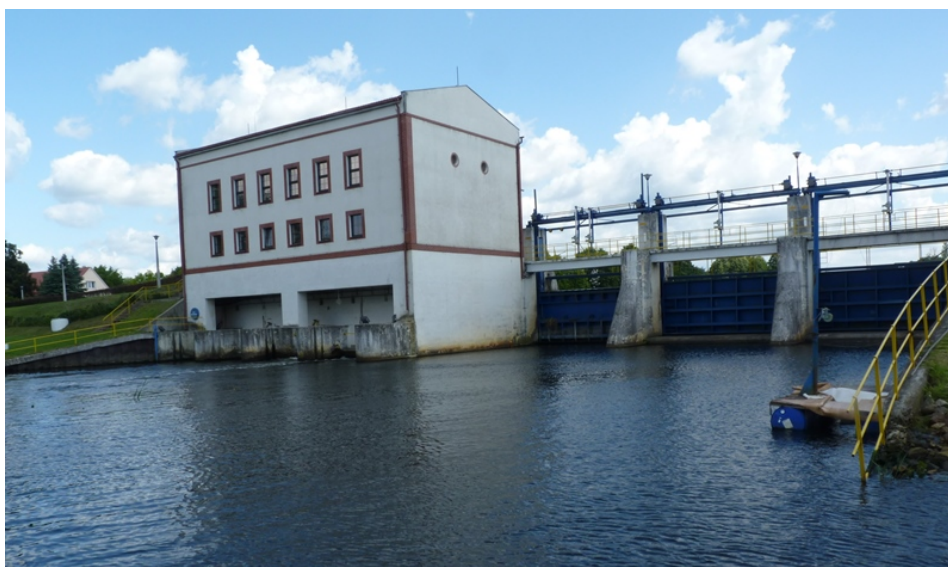
Możliwość jałowego zrzutu wody przez stopień zapewnia jaz ruchomy (Rys. 2.) o trzech przesłach zamykanych zasuwami płaskimi (w tym jedna dwudzielna), łącznym świetle 24 m i przepustowości 297 m³/s. Poniżej zamknięć znajduje się niecka wypadowa zakończona zębami Rehbocka konstrukcji betonowej. Poszur jazu umocniony płytami betonowymi i brukiem.

Elektrownia wodna (Rys. 2.) wyposażona jest w 2 turbiny typu Kaplana o pionowej osi obrotu, przeloty instalowanym turbin 2 x 24,57 m³/s = 49,14 m³/s, które pracują na spadzie instalowanym 3,55 m. Moc instalowana 1140 kW.

Rys. 2. Elektrownia wodna i jaz w widoku od strony dolnego stanowiska
Fig. 2. Hydropower and weir – downstream view

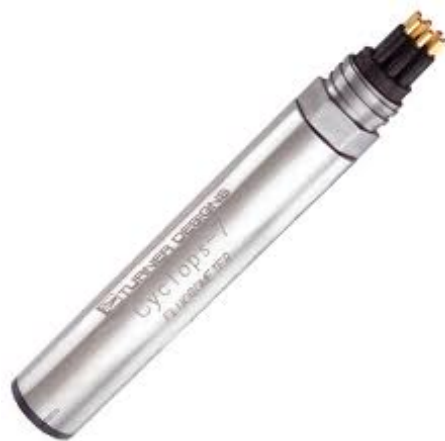
Badania znacznikowe przeprowadzono z wykorzystaniem jako traseru 20% rodaminy WT. Do detekcji jej stężenia zastosowano dwie sondy zanurzeniowe Cyclops-7 firmy Turner Designs (Rys. 4). Są to sondy, które w sposób ciągły pozwalają mierzyć stężenie rodaminy WT w środowisku wodnym, a minimalne wykrywane stężenie wynosi 0,01 ppb ($1 \text{ ppb} = 1 \mu\text{g}/\text{dm}^3$) przy zakresie (zależnie od zastosowanego łącznika) 0 – 1000 ppb (0 – $1 \text{ mg}/\text{dm}^3$), źródło światła – zielony LED. Analogowy sygnał napięciowy, po przetworzeniu w przetworniku analogowo-cyfrowym, rejestrowany był na komputerze w postaci cyfrowej z zadaną częstotliwością.

Rys. 4. Sonda zanurzeniowa Cyclops-7.
 Fig. 4. The immersion probe Cyclops-7.

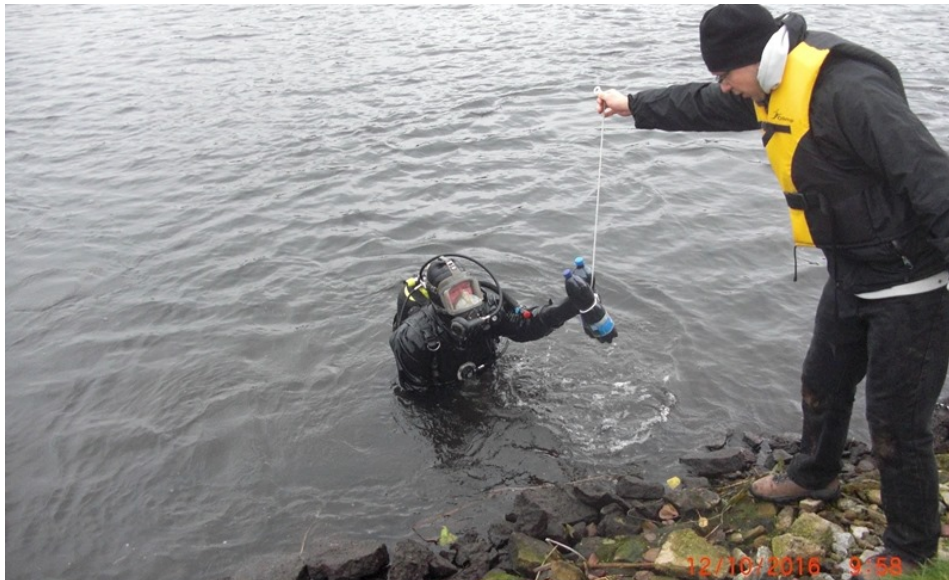
Rys. 5. Przygotowanie dwóch dawek traseru w dniu 12.10.2016 r.

Fig. 5. Preparation of two doses of the tracer on 12.10.2016.

Lokalizacje rozproszczenia znacznika obejmowały miejsca występowania anomalii w płycie ponuru i podłożu, stwierdzonych w badaniach georadarowych [Geopartner 2007] oraz uszkodzeń płyty stwierdzonych w przeglądach podwodnych obiektu [Szudek, Sterpejkowicz 2016]. Uwalniane jednorazowo dawki traseru zawierały się w przedziale od 0,5 dm³ do 2,0 dm³ 20% roztworu rodaminy WT. Podczas rozprowadzania traseru turbiny elektrowni były wyłączone i nie pracowały przez około 1,5 h. Pomiar wykonywano za pomocą 2 sond Cyclops-7 umieszczonych w otworach odciążających przy elektrowni (nr 5) i lewym przyczółku jazu (nr 1 i 2). Pomiar stężenia rodaminy i rejestracja w sposób ciągły (co 1 s) prowadzone były przez 12 dni od pierwszego uwolnienia traseru, jednak w żadnej z przeprowadzonych serii badań nie stwierdzono obecności traseru w otworach odciążających w płycie jazu.

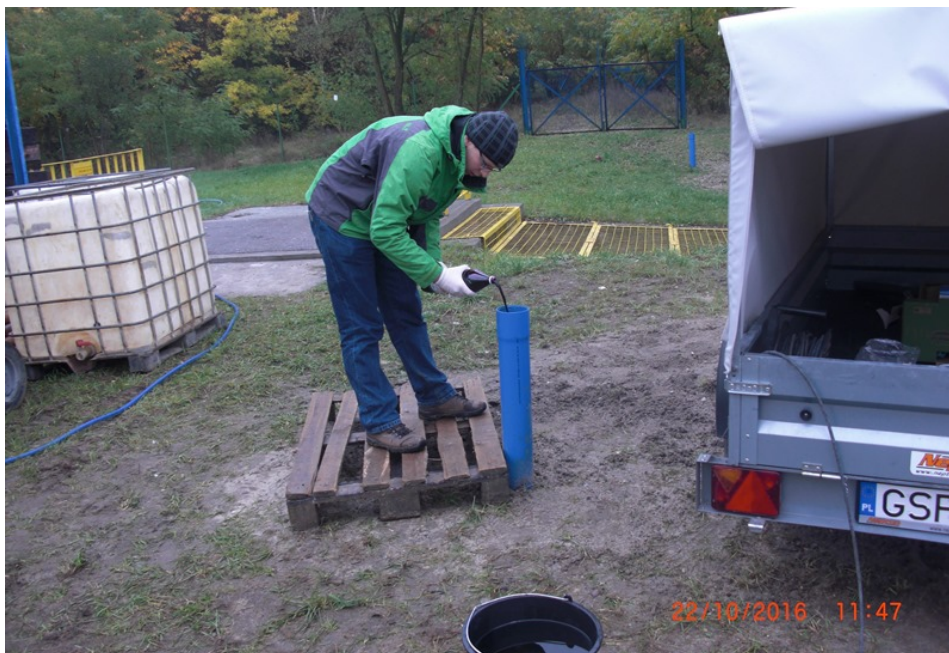
Rys. 6. Dawkowanie rodaminy WT do otworu badawczego.

Fig. 6. The dosage of Rhodamine WT into the research hole.

Podczas wykonywania otworów okazało się, że poniżej gruntów piaszczystych (piaski drobne, średnie) i lokalnie spoistych, zalega warstwa żwirowa. Pierwszego wprowadzenia znacznika dokonano w dniu 20.10.2016 r. w otworze O-3 zlokalizowanym 21 m od lewego przyczółka jazu. Dawka traseru wyniosła 1 dm³. Jedną z sond o zakresie pomiarowym 100 ppb – 5 V zamontowano w otworze odciążającym nr 1 w świetle lewego przęsła jazu, w odległości około 2 m od przyczółka. Druga z sond o zakresie pomiarowym 10 ppb – 5 V używana była jako przenośna do chwilowych pomiarów kontrolnych stężenia rodaminu w otworach i piezometrach na zaporze lewobrzeżnej. Po dwóch dobach od wprowadzenia rodaminu nie stwierdzono obecności traseru w miejscach pomiaru. Z tego względu, nie przerywając rejestracji, 22.10.2016 r. wprowadzono kolejną dawkę rodaminu (1 dm³) do otworu O-1 położonego w odległości około 5 m od lewego przyczółka jazu (Rys. 6.).

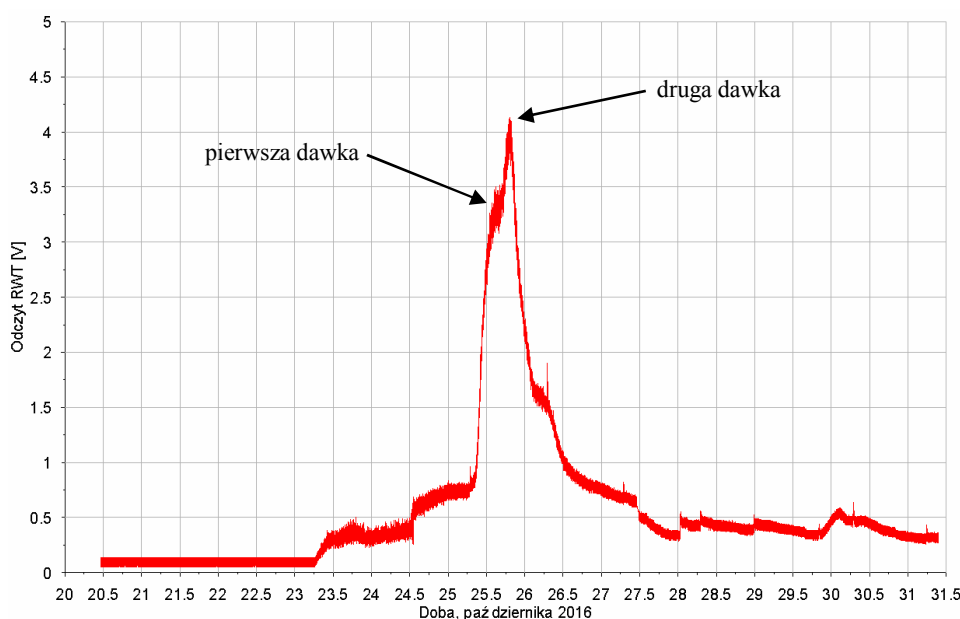
Rys. 7. Rozkład stężenia rodaminu w czasie w filtrze przy lewym przyczółku – odczyt sondy Ch1 (zakres do 100 ppb – 5V)

Fig. 7. Distribution of rhodamine concentration in time in filter near left abutment – Ch1 probe reading (Range up to 100 ppb – 5V)

W dniu 23 października ok. godz. 6 zarejestrowano czoło fali trasera dopływającego do otworu odciążającego przy lewym przyczółku (Rys. 7 i 8), która ciągnęła się aż do zakończenia pomiarów w dniu 31 października. Maksymalne, zarejestrowane stężenia było na poziomie 82 ppb ($0,082 \text{ mg RWT/dm}^3$). Szczegółowa analiza sygnału z sondy Ch1 od 24 do 27 października wykazała, że zarejestrowano wyraźne dwa maksima stężenia rodaminy. Pierwsze z nich pojawiło się 25 października ok. 15⁰⁰, natomiast drugie ok. 4 godziny później. Wskazuje to, że najprawdopodobniej doszło do połączenia dwóch dawek trasera (wprowadzonej do otworów badawczych 20 października oraz 22 października). Z przebiegu krzywej wynika, że jako pierwsza dotarła dawka wprowadzona do dalszego otworu względem przyczółka jazu (na skutek dłuższej drogi filtracji widoczny jest większy wpływ dyspersji hydrodynamicznej). Drugie ekstremum jest wyższe, a przebieg krzywej stężenia bardziej stromy, co wskazuje na krótszą drogę filtracji, czyli na dawkę wprowadzoną w bliższym otworze badawczym. Jednocześnie prowadzono wrywkowe pomiary w miejscu wycieku w ścianie szczelnej na brzegu lewym, w miejscu ujścia drenażu oraz w piezometrach i otworach w zaporze lewobrzeżnej.
