Tomasz Zybala

TECHNICZNE PROBLEMY KONSTRUKCJI ŚCIAN SZKIELETOWYCH NA PRZYKŁADZIE ZABYTKOWEGO DOMU PODCIENIOWEGO W GDAŃSKU LIPCACH.

THE TECHNICAL PROBLEMS OF STUD WALL ON SELECTED EXAMPLE OF HISTORICAL ARCADED HOUSE IN GDAŃSK LIPCE.

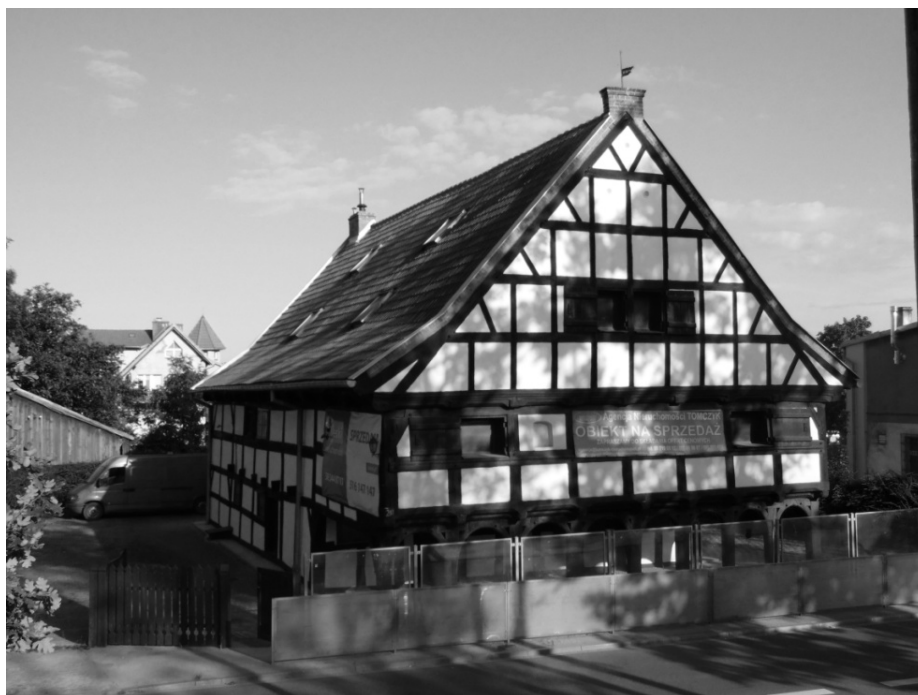
Rysunek 1. Dom podcieniowy w Gdańsku Lipcach (fot. autor).

Żuławskie domy podcieniowe stanowią element historycznej zabudowy żuławskiej wsi. Występują trzy podstawowe grupy w klasyfikacji tych obiektów na obszarze Delt Wisły. Dom podcieniowy w Gdańsku Lipcach należy do I typu, ze słupami usytuowanymi w ścianie szczytowej (zobacz rysunek nr 1), to najstarsza forma rozwoju domów podcieniowych na Żuławach¹. Dom w Lipcach jest unikatem, obecnie zachowały się tylko trzy takie domy na obszarze Delt Wisły. Proces degradacji zabytków postępuje, w XX wieku zniknęła prawie połowa tego typu obiektów². Obecni lub nowi właściciele, którzy zamierzają wyremontować dom lub nadać mu nową funkcję stoją przed nietypowym i dość trudnym procesem. W trakcie planowania i realizacji robót budowlano-konserwatorskich pojawia się wiele problemów technicznych, a także finansowych. Niniejsza praca jest próbą scharakteryzowania tego zjawiska na przykładzie najstarszego domu podcieniowego na Żuławach i w Polsce³. Artykuł to analiza statyczna rygli pod kątem naprężeń oraz uproszczona kalkulacja ekonomiczna kosztów wypełniania pól między słupami.

magazynu na zboże. Dom posiada 9 słupów, podpierających ścianę pierwszego piętra i szczytu, rozwiązanie to nawiązuje do gotyckich tradycji budownictwa mieszczańskiego. Całkowita kubatura obiektu to około 2500 m³. To jeden z największych budynków mieszkalno – gospodarczych w Polsce⁴. Obiekt był wielokrotnie remontowany. W latach trzydziestych dwudziestego wieku, dokonano częściowych zmian w wypełnieniu pól między słupami, z polepy na cegłę pełną⁵. W 1960 przeprowadzono gruntowny remont, wymieniono część zniszczonej drewnianej konstrukcji, pola między słupami wypełniono cegłą kratówką⁶. W celu dalszego zabezpieczenia obiektu rozważano nawet jego przesunięcie⁷.

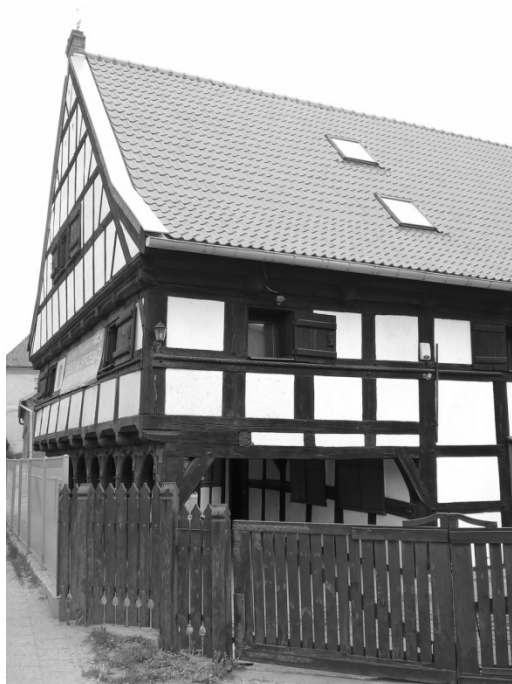
Rysunek 2. Dom podcieniowy w Gdańsku Lipcach, widoczny fragment ryzalitu ujęty w obliczeniach (fot. autor).

Ściana szkieletowa domu podcieniowego to rama statycznie niewyznaczalna. Do obliczeń na potrzeby opracowania przeanalizowano ścianę ryzalitu, nad słupami (zobacz rysunek nr 2). Drewno z upływem czasu zsyca się, powoduje to poluzowanie połączeń i zmianę modelu statycznego całej ramy¹⁰. Na etapie wykonywania obliczeń, trudno określić które połączenia są przegubowe lub sztywne. Metoda przybliżona obliczania ram wielopiętrowych pozwala zniwelować błędy wstępnych założeń¹¹. Stanowi to duże ułatwienie dla inżynierów, którzy mają ocenić nośność takiej konstrukcji. Zakładając typowy układ warstw przekroju stropu drewnianego, można przyjąć, że jego ciężar obliczeniowy $g = 1,37$ [kN/m], obciążenie użytkowe ma wartość obliczeniową $p=1,68$ [kN/m]¹². Spełniony zatem jest warunek $p < 2g$ i „*długości rygli są jednakowe lub różniące się mniej niż 20%..., można przyjąć rygle jako belki ciągle wieloprzęsłowe oparte przegubowo na słupach*”¹³. Korzystając z tabeli współczynników do obliczania momentów zginających i sił tnących można uzyskać wartości sił wewnętrznych w przekroju od danego wariantu obciążenia¹⁴. Na potrzeby analizy przyjęto belkę ciągłą czteroprzęsłową. W przypadku kalkulacji naprężeń w ryglach uwzględniono tylko wpływ zginania. W obliczeniach rozpatrzono cztery rodzaje wypełnienia ściany szkieletowej: polepa gliniana na szkielecie z wikliny, cegła pełna, cegła kratówka, bloczek z betonu komórkowego. Autor zebrał obciążenia dla każdego rozwiązania (zobacz tabela nr 1,2,3,4). Celem analizy jest oszacowanie i porównanie wielkości sił wewnętrznych i naprężeń od danego przypadku. Wymiary potrzebne do obliczeń przyjęto na podstawie inwentaryzacji domu podcieniowego¹⁵. Ciężary poszczególnych materiałów budowlanych zgodnie z PN-82/B-02001 i PN-82/B-02003.

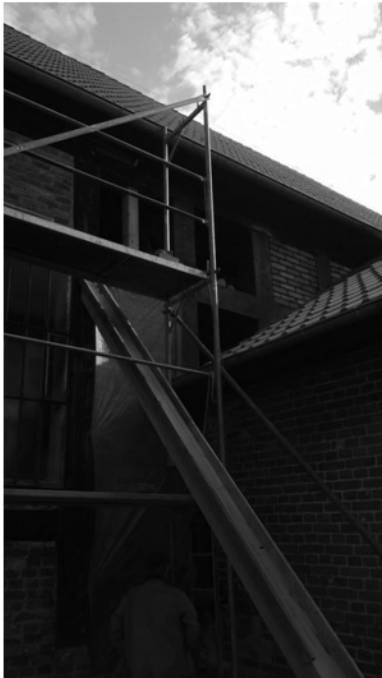
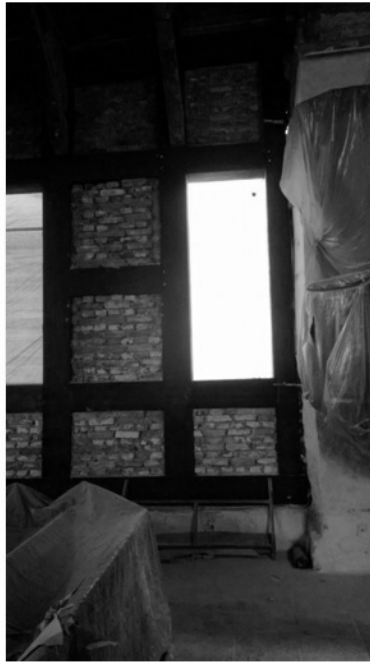
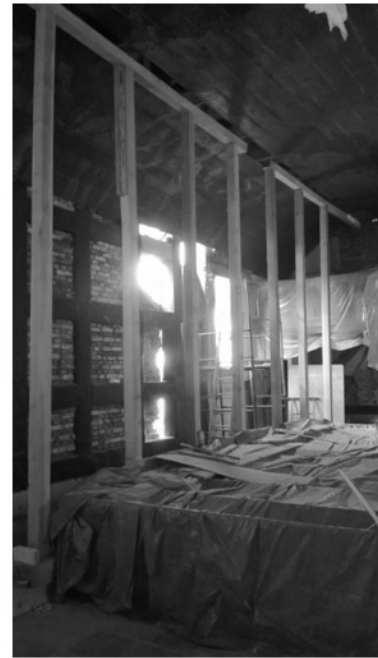
Rysunki 3,4,5 Remont kościoła pw św. Mikołaja w Cyganku, lipiec 2015r. (fot. autor).

Ważnym czynnikiem przy podjęciu decyzji odnośnie wyboru danego rozwiązania jest dostępność materiału i możliwość zatrudnienia ekipy wykwalifikowanych pracowników, zdolnych do prawidłowego wykonania zadania. Obecnie już nie stosuje się wypełnienia konstrukcji ścian szkieletowych gliną na szkielecie z wikliny¹⁶. Jest to rozwiązanie które przeszło do historii budownictwa. Skutkuje to również brakiem doświadczonego i wykwalifikowanego personelu zdolnego do poprawnego wykonania tego typu prac. Wypełnienie ścian cegłą pełną, cegłą dziurawką lub betonem komórkowym nie stanowi większych problemów dla wykonawców. Są to typowe roboty konstrukcyjne, które może wykonać większość brygad budowlanych. Warto dodać, że wypełnienie z cegły lub bloczków jest szybsze, prostsze niż wypełnienie ścian gliną na ruszcie z wikliny. Materiał budowlany jak cegła, bloczek jest łatwo dostępny. Dodatkowo takie rozwiązania są zalecane ze względu na ochronę przeciwpożarową budynku, istnieją rozwiązania wraz z aprobatami technicznymi dla konstrukcji ryglowych¹⁷. Przykładem realizacji gdzie wymieniono mocno zniszczoną konstrukcję „*fachwerkową*” na nową, jest remont ścian szkieletowych w kościele pw św. Mikołaja w Cyganku na Żuławach¹⁸ (zobacz rysunki nr 3,4,5). Cały proces trwał cztery miesiące. Roboty budowlane przy konserwacji kościoła rozpoczęto od zabezpieczenia wnętrza i rozstawienia rusztowań. Wykonano drewnianą konstrukcję podpierającą strop i więźbę dachową. Następnie rozbierano pojedyncze pola ścian, usuwano zniszczony materiał i wykonywano montaż nowych elementów. Kolejnym etapem były roboty murarskie i tynkarskie od wewnątrz. Prace budowlane przy remoncie kościoła nie sprawiły żadnych problemów wykonawczych, wszystko odbyło się zgodnie z założonym na początku harmonogramem. Całość procesu była stale kontrolowana przez komisję konserwatorską.
