„Wpływ stanu zachowania materiału konstrukcyjnego na nośność zabytkowych drewnianych słupów, w żuławskich domach podcieniowych, z XVIII i XIX wieku”.

Tomasz Zybala

Katedra Historii, Teorii Architektury i Konserwacji Zabytków, Wydział Architektury, Politechnika Gdańska.

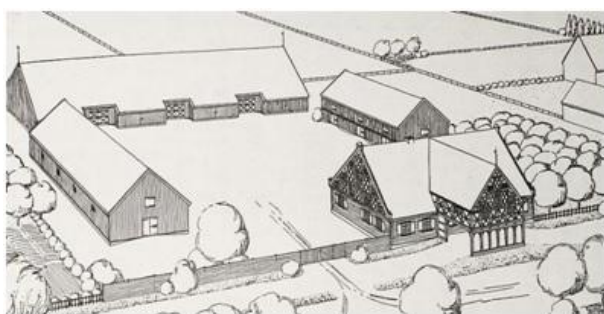
Ryc. nr 4 Dom podcieniowy - typ III. Źródło: [4]

III) Dom z centralnym ryzalitem podcieniowym (wystawką) - najpóźniejsza forma rozwoju, ukształtowała się w drugiej połowie XVIII wieku. Zanikło skrzydło boczne, piętro usytuowane jest tylko w ryzalicy nad podcieniem. Liczbę słupów zredukowano do sześciu lub czterech. Głowice słupów otrzymywały stylizację jońską lub tokańską. Konstrukcyjne miecze zastąpiły drewniane ozdoby reliefowe. Bogato dekorowane szkieletowe szczyty przyjmują postać regularnych krat, które w późniejszym okresie zostają odeskowane (ryc. nr 4).

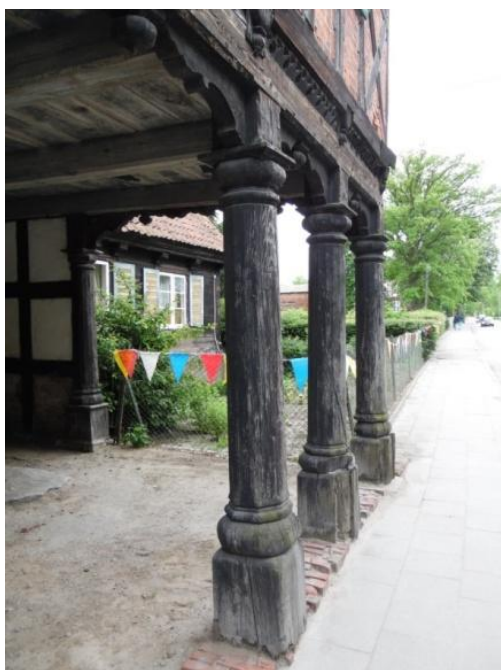
Fot. nr 9 Dom podcieniowy w Żuławkach. (fot. Autor)

6. Żuławki nr 32/33 – dom podcieniowy z 1797, typ III. Słupy drewniane dekorowane, posadowione na murowanym fundamencie, o wysokości 260 cm i promieniu w najmniejszym przekroju równym 14 cm. Widoczne ubytki w podstawie kolumny, pęknięcia. Obiekt znajduje się blisko jezdni co niekorzystnie wpływa na jego stan techniczny (fot. nr 9). Brak informacji odnośnie wymiany słupów w latach powojennych [23], [24],[25].

¹²Warto zwrócić uwagę, że w domach podcieniowych w Bystrzu, Lasowicach Wielkich, Nowej Cerkwi, Żuławkach, Orłowie przestrzeń między słupami bocznymi, a ścianą budynku jest wypełniona murem o konstrukcji ryglowej (fot. 7,9,10), (rys. 1,3,4,5).
