# Sposób eksploatacji lokalu mieszkalnego przyczyną uszkodzeń ciepłno-wilgotnościowych

Usage of apartments as a cause of temperature- and moisture-related damage

[dr hab. inż. Maciej Niedostatkiwicz, prof. uczelni](#) | [IZOLACJE 10/2017](#) | 2017-12-21

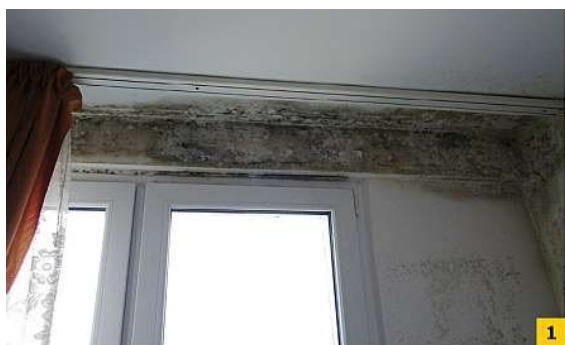
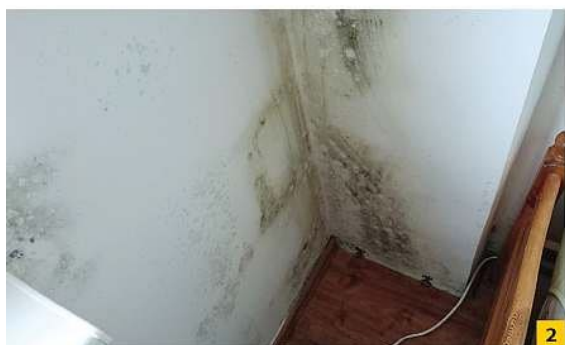
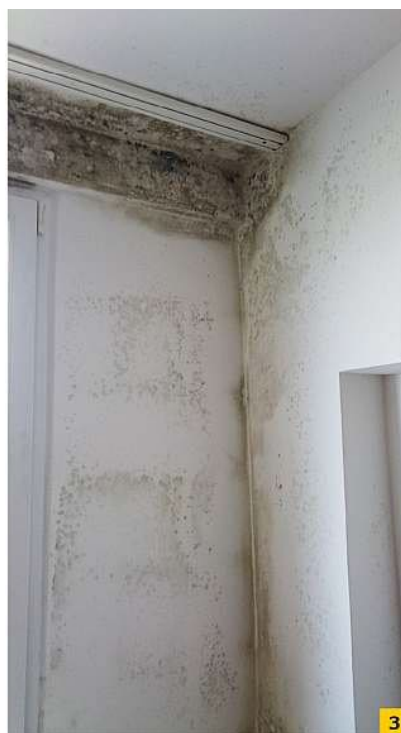
*FOT. 1-3. Uszkodzenia ciepłno-wilgotnościowe w pokoju przyległym do ściany szczytowej (PS) w lokalu mieszkalnym w poziomie kondygnacji XI piętra budynku; fot.: archiwum autora*

W pokoju szczytowym (PS) stwierdzono występowanie zawilgocenie w narożniku budynku - lokalne ślady zawilgocenia widoczne były zarówno w strefie przysufitowej, jak również w strefie przypodłogowej ( **FOT. 1-3** ). Najbardziej intensywne uszkodzenia zidentyfikowano wzdłuż pasma nadprożowego, zarówno na odcinku nad otworem okiennym, jak również w części nad murem pełnościennym.

- w pokoju szczytowym (PS) oraz w pokoju pośrednim (PP) usunąć ślady zawilgocenia i zagrzybienia poprzez skucie tynku wewnętrznego w pasmach nadprożowych oraz na fragmentach ścian zewnętrznych,

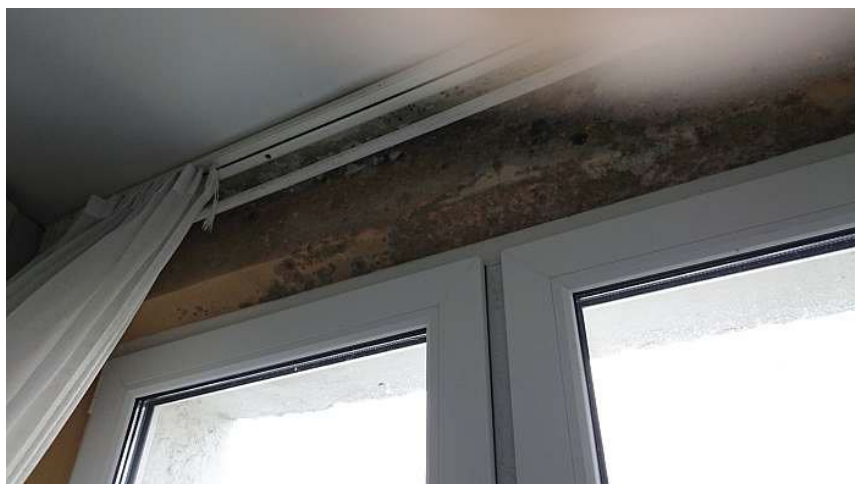
*FOT. 4. Uszkodzenia ciepłno-wilgotnościowe w pokoju pomiędzy pokojem przyległym do ściany szczytowej a kuchnią (PP) w lokalu mieszkalnym w poziomie kondygnacji XI piętra budynku; fot.: archiwum autora*

W pokoju pomiędzy pokojem przyległym do ściany szczytowej a kuchnią (PP) stwierdzono zawilgocenie pasma nadprożowego ( **FOT. 4** ). Nie zaobserwowano uszkodzeń ciepłno-wilgotnościowych na suficie.

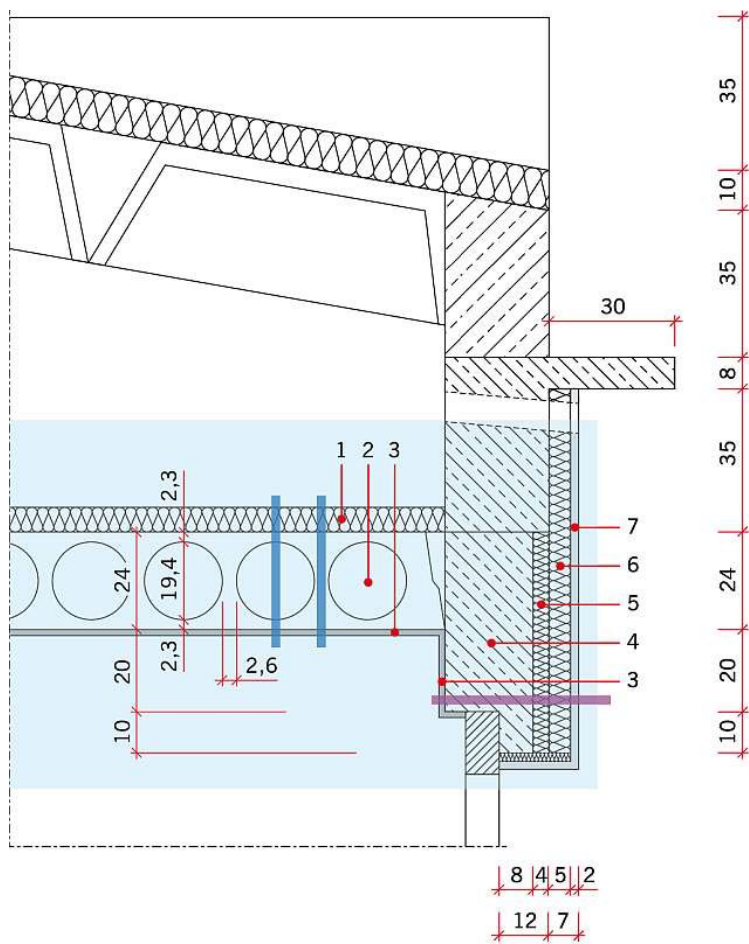
Ze względu na konstrukcję stropodachu dalszej analizie poddano węzeł stropowo-ścienny bez uwzględnienia wpływu jako warstwy termoizolacyjnej przekrycia z płyt panwiowych z ociepleniem z wełny mineralnej (jasnoniebieski obszar na **RYS.** ), zgodnie ze stosowaną w analizach inżynierskich praktyką przyjęto, że temperatura w obszarze pustki powietrznej (przestrzeń wentylowana) jest równa temperaturze obliczeniowej powietrza zewnętrznego.

Ustalono, że w okresie eksploatacji obiektu, w latach 80. XX wieku mury zewnętrzne budynku zostały ocieplone warstwą styropianu grubości  $\sim 5$  cm z wyprawą z tynku cementowego według rozwiązań niestosowanej już metody ciężkiej mokrej. W związku z tym współczynnik przenikania ciepła  $U$  dla ściany zewnętrznej wyznaczono w sposób przedstawiony w **TAB. 1** (linia fioletowa na **RYS.**).

Uwzględniając konstrukcję płyt stropowych, dalszej analizie poddano dwa przekroje przez strop nad XI piętrem (**RYS.**):

Szczegółowa analiza stopnia porażenia korozją biologiczną elementów w obszarze lokalu mieszkalnego wskazała jednoznacznie, że największe uszkodzenia (pod względem jakościowym) występowały wzdłuż pasm nadprożowych, czyli na ścianie zewnętrznej, a nie na suficie, czyli w obszarze stropodachu. Dlatego do dalszej analizy przyjęto jedynie przekrój przez nadproże okienne, uwzględniając jego ocieplenie styropianem w latach 80. XX wieku za pomocą pocienionej warstwy styropianu (linia fioletowa na **RYS.**).

RYS. Szczegół węzła stropowo-ściennego w poziomie stropu nad XI piętrem budynku (rysunek schematyczny): 1 - płyty z wełny mineralnej gr. 6 cm klejone punktowo lepikiem, 2 - prefabrykowane płyty wielootworowe gr. 24 cm, 3 - tynk cementowo-wapienny gr. 1,5 cm, 4 - żelbet gr. 20 cm, 5 - suprema gr. 4 cm, 6 - styropian gr. 5 cm, 7 - tynk cementowy gr. 2 cm; rys.: archiwum autora
