BADANIA WSTĘPNE MOŻLIWOŚCI OCENY STANU POWIERZCHNI TOCZNEJ SZYN ZA POMOCĄ ZJAWISK WIBROAKUSTYCZNYCH¹

Roksana LICOW^{*}, Franciszek TOMASZEWSKI^{**}
Michał URBANIAK^{*}

**PRELIMINARY STUDY INTO THE POSSIBILITY OF ASSESSMENT
THE ROLLING SURFACE CONDITIONS OF THE RAIL
USING VIBROACOUSTIC PHENOMENA**

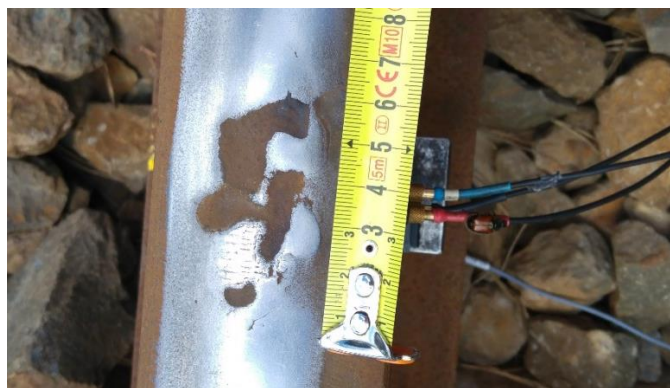
Do analizy zjawisk wibroakustycznych wykorzystano powierzchnię toczną z wadą squat (wada 227 wg Katalogu Wad w Szynach Kolejowych PLK) inaczej pęknięcie i miejscowe zagłębienie powierzchni tocznej (rys. 1) [3].

Rys. 1. Wada squat na linii kolejowej nr 213 Reda – Hel (KM 38.750 LT)

Wada squat występuje poza końcami szyn na powierzchni tocznej główki szyny, na prostych odcinkach toru oraz na wzniesieniach o pochyleniu do 4,0%. W pierwszych fazach rozwoju, wada objawia się jako ciemny punkt często jeszcze niezawierający pęknięć o półkolistym kształcie, natomiast w kolejnych etapach następuje łuszczenie i pęknięcie materiału. Brak obserwacji i stosowania środków zaradczych może doprowadzić do całkowitego pęknięcia szyny. Przyczyny powstawania wad typu squat nie są jeszcze do końca poznane. Wykazano, że pęknięcia wzdłużne powiązane są z występowaniem białej warstwy bezpostaciowego martenzytu na powierzchni tocznej szyn. Badania te wykazały, że w większości, zaobserwowano zahamowanie rozwoju mikropęknięć wad typu squat przekraczających strefę białej warstwy martenzytu do materiału rodzimego główki szyny [6].

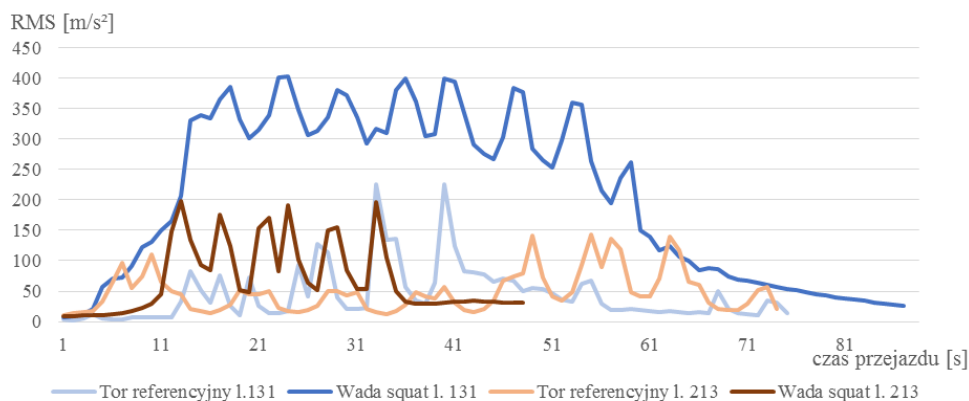
Rysunek 4 przedstawia porównanie wartości skutecznych przyspieszeń drgań dla odcinka toru referencyjnego z odcinkiem toru posiadającym wadę squat na linii nr 213 oraz 131. Wyniki zostały zarejestrowane przez czujnik jednoosiowy typu 4513-B-001 umiejscowiony pod stopką szyny.

Rys. 4. Wyniki pomiarów z czujnika jednoosiowego umiejscowionego pod stopką szyny dla odcinków torów referencyjnych oraz powierzchni z wadą squat

Rezultaty badań z czujnika jednoosiowego drgań przedstawiły zależność czterokrotnego wzrostu wartości drgań w momencie przejazdu pociągu po wadzie squat niż w przypadku przejazdu torem referencyjnym dla obu linii kolejowych. Wadą umiejscowienia czujnika było częste odbieranie sygnałów przekraczających zakres pomiarowy co świadczy o dużej wartości impulsu rejestrowanego przez czujnik.

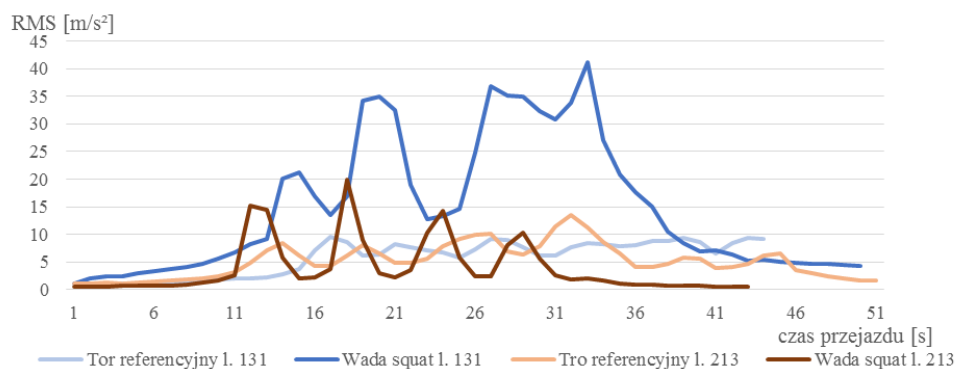
Na rysunku 6 przedstawiono średnie wartości z jedenastu przejazdów dla każdej z grup pomiarowych w kierunku poprzecznym Y do ruchu pojazdów szynowych. Na linii 213, zarejestrowano przybliżone wartości przyspieszeń przy przejeździe po odcinku z wadą jak i po odcinku toru bez wady/referencyjnym. Dla linii 131 wartości przyspieszeń przy przejeździe po wadzie squat były czterokrotnie większe w porównaniu do toru referencyjnego.

Rys. 6. Wyniki pomiarów z czujnika trójosiowego umiejscowionego na szyjście szyny kierunek Y dla odcinków torów referencyjnych oraz powierzchni z wadą squat
