BADANIA WSTĘPNE MOŻLIWOŚCI OCENY STANU POWIERZCHNI TOCZNEJ SZYN ZA POMOCĄ ZJAWISK WIBROAKUSTYCZNYCH¹

Roksana LICOW^{*}, Franciszek TOMASZEWSKI^{**}
Michał URBANIAK^{*}

**PRELIMINARY STUDY INTO THE POSSIBILITY OF ASSESSMENT
THE ROLLING SURFACE CONDITIONS OF THE RAIL
USING VIBROACOUSTIC PHENOMENA**

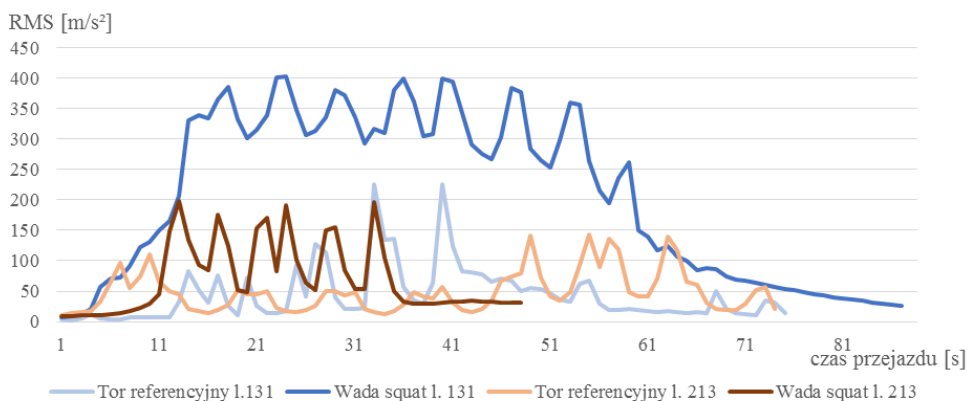
Rysunek 4 przedstawia porównanie wartości skutecznych przyspieszeń drgań dla odcinka toru referencyjnego z odcinkiem toru posiadającym wadę squat na linii nr 213 oraz 131. Wyniki zostały zarejestrowane przez czujnik jednoosiowy typu 4513-B-001 umiejscowiony pod stopką szyny.

Rys. 4. Wyniki pomiarów z czujnika jednoosiowego umiejscowionego pod stopką szyny dla odcinków torów referencyjnych oraz powierzchni z wadą squat

Rezultaty badań z czujnika jednoosiowego drgań przedstawiły zależność czterokrotnego wzrostu wartości drgań w momencie przejazdu pociągu po wadzie squat niż w przypadku przejazdu torem referencyjnym dla obu linii kolejowych. Wadą umiejscowienia czujnika było częste odbieranie sygnałów przekraczających zakres pomiarowy co świadczy o dużej wartości impulsu rejestrowanego przez czujnik.

Podczas prowadzenia pomiarów czujnik jednoosiowy drgań typu 4513-B-001 narażony był na oddziaływania poza zakresem pomiarowym co zostało uwzględnione w opracowanych wynikach jednak w celu kontynuacji pomiarów zaleca się zastosowanie czujnika o większej dynamice.
