# Wpływ rodzaju zanieczyszczenia powierzchni odlewu ze staliwa LH14 na jakość napoin wykonanych elektrodą otuloną

Influence of the type of surface contamination of cast steel LH14 on the quality of padding welds made by coated electrode

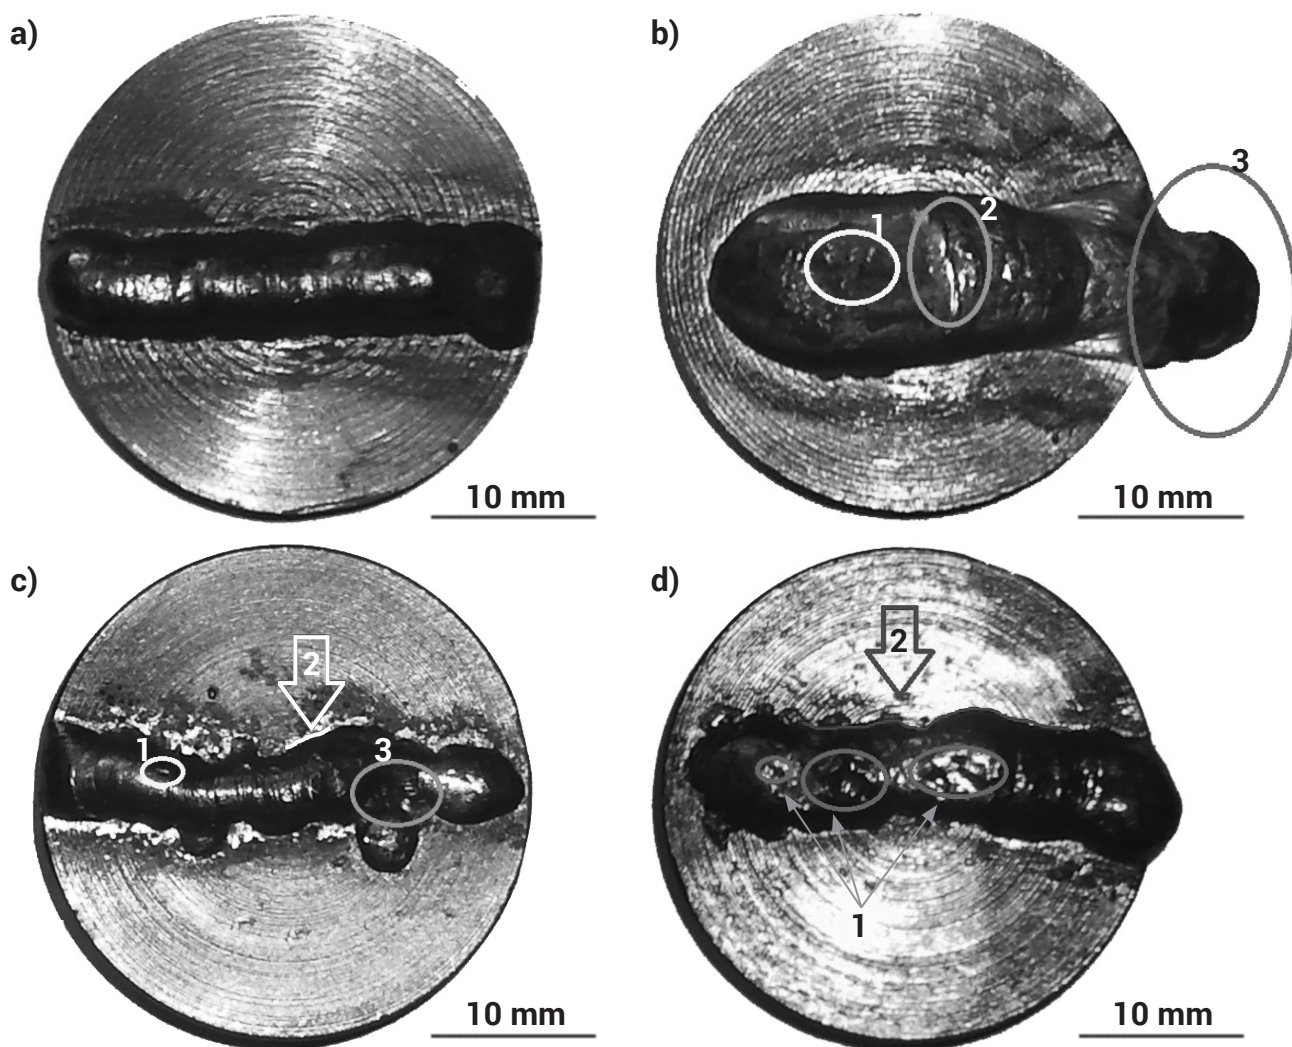
**Rys. 1.** Przykładowe wyniki badań wizualnych: a) próbka 1 (wykonana prawidłowo), brak niezgodności – Castolin 6601; b) próbka 8 (gwałtownie chłodzona), wypływanie napoiu poza próbkę, wynikające z błędu spawacza (3), otwarte powierzchniowo pęcherze (1), poprzeczne pęknięcie na 80% szerokości napoiu (2) – Castolin Xuper NucleoTec 2222; c) próbka 11 (zbyt niska wartość natężenia prądu), wklęsnięcie lica (1), otwarte powierzchniowo pęcherze (3), przyklejenie o długości 2 mm (2) – Castolin 6601; d) próbka 15 (pokryta pastą miedzianą), otwarte powierzchniowo pęcherze (1), przyklejenie na 70% długości krawędzi (2) – Castolin 6601

**Fig. 1.** Exemplary results of the visual testing: a) sample 1 (done correctly), no imperfections – Castolin 6601; b) sample 8 (rapidly cooled), outflow of the padding weld outside of the sample because of the welder's mistake (3), surface open blisters (1), transverse crack on 80% of the width of the weld (2) – Castolin Xuper NucleoTec 2222; c) sample 11 (too low current value), incompletely filled groove (1), surface open blisters (3), incomplete fusion on the length of 2 mm (2) – Castolin 6601; d) sample 15 (covered with copper paste), surface open blisters (1), incomplete fusion on 70% of the edge length (2) – Castolin 6601

Badania wizualne ujawniły występowanie wielu niezgodności na napawanych próbkach. Najczęściej występującymi były otwarte powierzchniowo pęcherze oraz przyklejenia. Przykładowe wyniki badań wizualnych przedstawiono na rysunku 1. W tablicy IV zaprezentowano zestawienie wyników badań wizualnych.

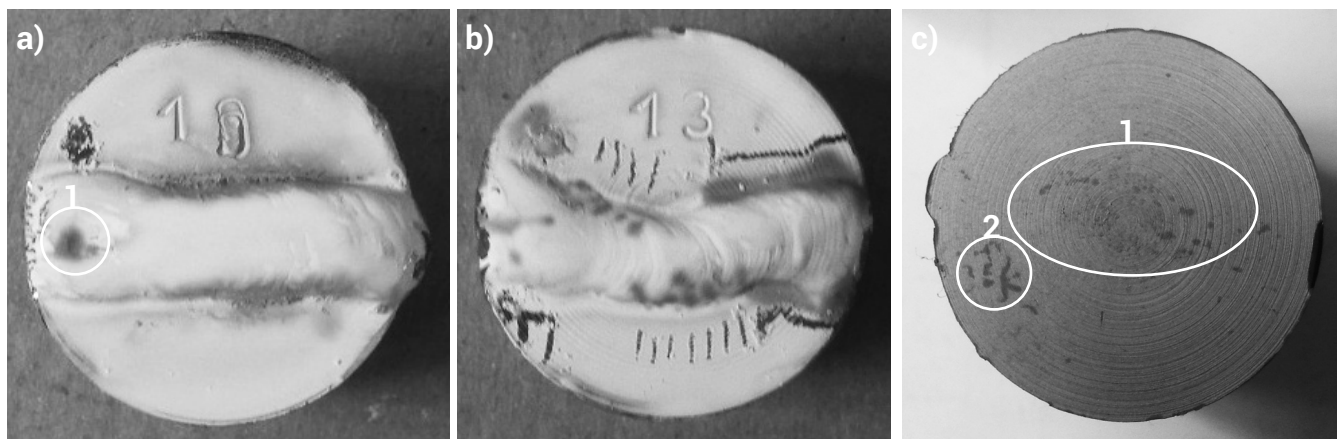
**Rys. 2.** Wyniki badań penetracyjnych, przed obróbką lica: a) próbka 10 (pokryta topnikiem do spawania metodą SAW), otwarte powierzchniowo pęcherze (1), przyklejenie na 60% długości krawędzi – Castolin Xuper NucleoTec 2222; b) próbka 13 (pokryta topnikiem lutowniczym), otwarte powierzchniowo pęcherze, przyklejenie na 35% długości krawędzi – Castolin 6601; po obróbce lica: c) próbka 10, przyklejenie (1), wada wewnętrzna odlewu (2)

**Fig. 2.** Results of penetration tests, before face deep planed: a) sample 10 (covered with SAW welding flux), surface open blisters (1), incomplete fusion on 60% of the edge length – Castolin Xuper NucleoTec 2222; b) sample 13 (covered with solder flux), surface open blisters, incomplete fusion on 35% of the edge length – Castolin 6601; after face deep planed: c) sample 10, incomplete fusion (1), internal defect of casting (2)

Przeprowadzono dwie serie badań penetracyjnych. Jedna bez obróbki napoiny, druga po planowaniu czoła na głębokość 1 mm. W wielu przypadkach wykazano, iż wskazania ujawnione w pierwszej serii zostały uwidocznione również po przeprowadzonej obróbce. Jest to jednoznaczne z faktem, iż niezgodności miały charakter nie tylko powierzchniowy, ale pojawiały się w głębi napawanego materiału. Zrealizowane badania wykazały obecność przyklejeń oraz pęcherzy w większości próbek. Brak wskazań po planowaniu czoła zanotowano w próbkach wykonanych prawidłową techniką oraz w próbce, którą pokryto topnikiem lutowniczym, mimo iż podczas jej wykonywania zdarzenie łuku spawalniczego przysporzyło najwięcej problemów. Przykładowe wyniki badań penetracyjnych przedstawiono na rysunku 2. W tablicy V zaprezentowano zestawienie wyników badań penetracyjnych.
