## WPLYW WYBRANYCH ZDARZEŃ ATMOSFERYCZNYCH NA FUNKCJONOWANIE ZAINSTALOWANYCH SYSTEMÓW ELEKTRONICZNYCH

## THE INFLUENCE OF SELECTED ATMOSPHERIC PHENOMENA ON FUNCTIONING OF THE INSTALLED ELECTRONIC SYSTEMS

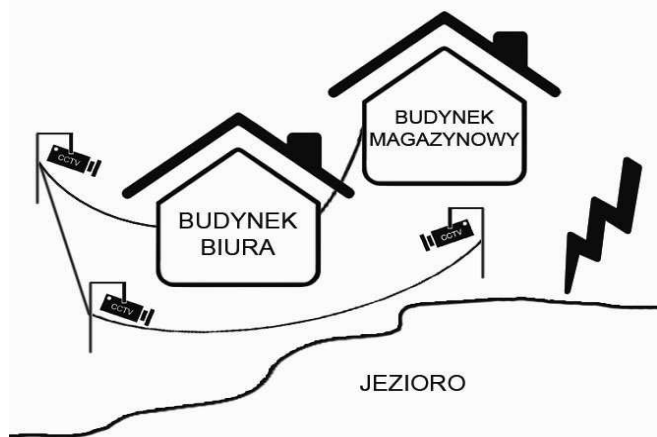
Rys. 1. Schemat instalacji systemu dozoru

System alarmowy wraz z systemem dozoru wizyjnego zbudowany w oparciu o wewnętrzne czujniki ppoż, zewnętrzne kamery CCTV umieszczone na metalowych słupach oraz rejestrator zainstalowany w pomieszczeniu jednego z dwóch budynków biurowych. Całość instalacji rozmieszczona była na powierzchni około 2 ha, częściowo w bliskiej odległości linii brzegowej zbiornika wodnego (duże jezioro). Większość instalacji zrealizowana była za pomocą przewodu miedzianego (częściowo ekranowanego) z elementami światłowodu łączonego za pomocą mediakonwerterów.

Podczas oględzin stwierdzono błędnie dobrane mediakonwertery pod względem zabezpieczeń antyprzebiegowych. Wątpliwości budził również sposób wykonania instalacji uziemiającej oraz niedostateczne zabezpieczenia układów zasilających kilku kamer. Jednakże z uwagi na wystąpienie usterek we wszystkich tego typu urządzeniach przyjęto, iż stwierdzone zaniedbania nie miały w tym wypadku większego wpływu na awarię. W efekcie występujących w obrębie zbiornika wodnego znacznych wyładowań piorunowych wytworzyły się silne impulsy LEMP, które spowodowały wystąpienie udarów przewodzonych i zaindukowanych w instalacji napowietrznej, co z kolei wywołało uszkodzenia w sekcjach wejścia/wyjścia kamer i rejestratora oraz uszkodzenie czujników PIR. Z uwagi na brak jakichkolwiek zabezpieczeń antyprzebiegowych uszkodzeniu uległy również wszystkie mediakonwertery [4]. Poszkodowany zgłosił również nieprawidłowe działanie systemu podtrzymania zasilania, jednakże po zbadaniu jego elementów okazało się, że odpowiedzialne za to były zużyte (w sposób naturalny) akumulatory, co absolutnie nie było wynikiem działania czynników powodujących pozostałe awarie.

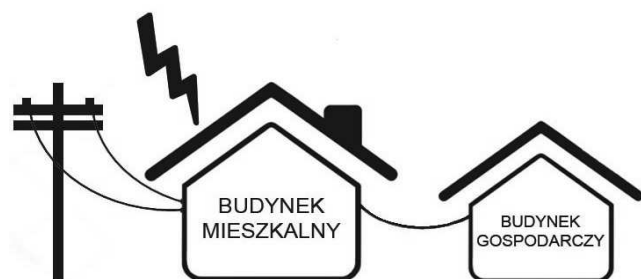
Rys. 2. Schemat zabudowań mieszkalno-użytkowych

Budynek mieszkalny wraz z niewielkim budynkiem gospodarczym, podłączone napowietrzną linią energetyczną, zlokalizowane na skraju miejscowości, w bliskiej odległości lasu i niewielkiego zbiornika wodnego.

W trakcie oględzin nie stwierdzono jakichkolwiek uchybień w montażu instalacji odgromowej i uziemiającej. Mimo wszystko na elewacji budynku znaleziono ślady uderzenia pioruna. W wyniku bezpośredniego wyładowania piorunowego stwierdzono uszkodzenia większości sprzętów elektrycznych i elektronicznych podłączonych do sieci energetycznej w postaci znacznych wypaleń laminatu w układach zasilania. Instalacja elektryczna budynku

mieszkalnego została w znacznym stopniu uszkodzona - prawdopodobnie przegrzana na co wskazywała nadtopiona izolacja. Również linia energetyczna łącząca budynek gospodarczy z budynkiem mieszkalnym została całkowicie zniszczona (spalona). Dodatkowo, prawdopodobnie towarzyszący, impuls elektromagnetyczny LEMP spowodował uszkodzenia w wejściowych modułach sygnałowych wszystkich odbiorników podłączonych do zbiorczej instalacji antenowej telewizji naziemnej oraz satelitarnej [4].

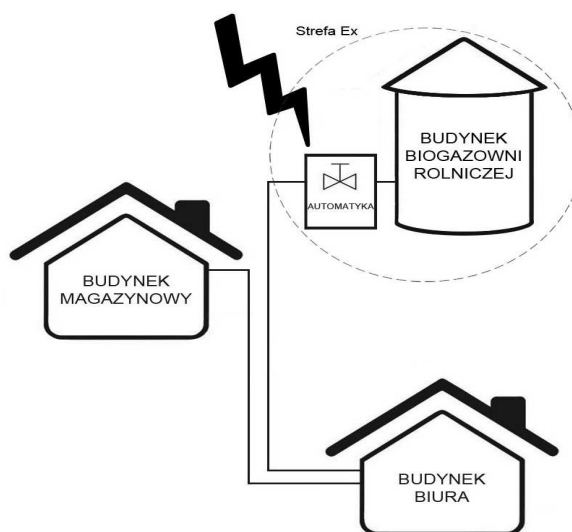
Rys. 3. Schemat instalacji biogazowni rolniczej

System sterowania biogazownią wchodzący w skład strefy Ex zainstalowany w gospodarstwie rolniczym. Analizując powstałe uszkodzenia nie stwierdzono uchybień w instalacjach zabezpieczających. Wszystkie instalacje w strefie Ex były zgodne z dyrektywą ATEX 94/9/EC [5].

Stwierdzone wyładowanie piorunowe miało miejsce w pobliżu zbiornika gazu. W jego otoczeniu znajdowały się szafy rozdzielcze wyposażone w infrastrukturę automatyki, w tym automatyki zabezpieczeniowej. Wynikiem wyładowania było uszkodzenie kaset sterownika programowalnego, w szczególności zniszczenie jednostki sterującej, w postaci licznych wypaleń płyt głównych oraz zwęgleniu poszczególnych elementów elektronicznych. Konsekwencją tego był całkowity zanik sterowania w układach biogazowni.
