mgr inż. Dariusz Grabowski, prof. dr hab. inż. Andrzej Czyżewski, Politechnika Gdańska

# Badanie stanu nawierzchni drogowej z wykorzystaniem uczenia maszynowego

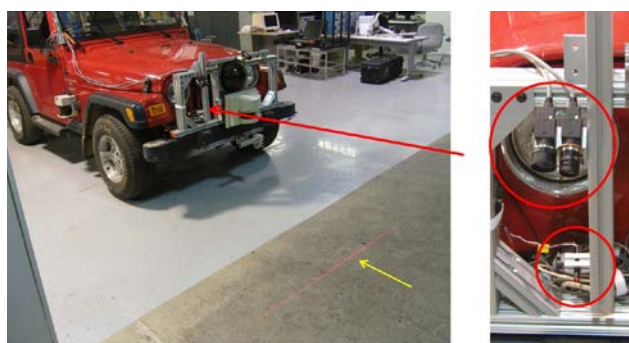
Fot. 1. Pojazd wyposażony w czujnik światła strukturalnego i kamerę. Żółtą linią zaznaczony emitowany wzorzec [2]

Problem badania stanu nawierzchni nie jest nowym zagadnieniem. Opracowano wiele rozwiązań z wykorzystaniem różnej aparatury. Pierwszym z systemów wartych wspomnienia oparty jest o technikę światła strukturalnego. Na uniwersytecie w Carnegie opracowano platformę do detekcji uszkodzeń nawierzchni. W tym celu wykorzystano laserowy sensor emitujący wzorzec, kamerę rejestrującą obraz w częstotliwości 15 Hz oraz GPS do określenia lokalizacji. Czujniki te zostały zamontowane na pojeździe (fot. 1), który przeskanował wybrany odcinek drogi, poruszając się z prędkością 14,3 m/s. Dzięki temu w procesie analizy udało się wygenerować mapę 3D skanowanej drogi pozwalającą na detekcję uszkodzeń [2].

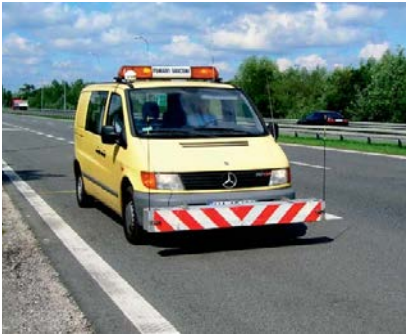
Fot. 2. Wykorzystywany przez GDDKiA profilograf laserowy [6]

Innym rozwiązaniem stosowanym m.in. przez GDK-DiA [3] jest profilograf laserowy. Jednym z takich urządzeń jest produkt firmy Dynatest, model 5051 Mk-II Test System. Sprzęt w postaci belki zamontowany na przedzie pojazdu (fot. 2) wyposażony jest w gęsto rozmieszczone

czujniki laserowe. Skanują one powierzchnię pasa jezdni co ok. 5 mm, a dane zapisywane są w pamięci stałej. Test polega na rejestracji maksymalnej wielkości prześwietu pomiędzy uszkodzoną nawierzchnią a poziomo umieszczoną belką [4]. Zwykle pomiary wykonuje się przy prędkości 50 km/h, ale możliwe jest też przeprowadzanie badań w zakresie prędkości od 20 km/h do 110 km/h, bez znacznego pogorszenia wyników [5]. Pozwala to na prowadzenie badań również na trasach szybkiego ruchu czy autostradach bez powodowania utrudnień.

Poza czujnikami laserowymi urządzenie ma na wyposażeniu akcelerometrię, żyroskopy, odbiornik GPS, a także dystansomierz. Pozwala to na badanie podłużnych, jak i poprzecznych profili jezdni, krzywizny łuków itp. [6].

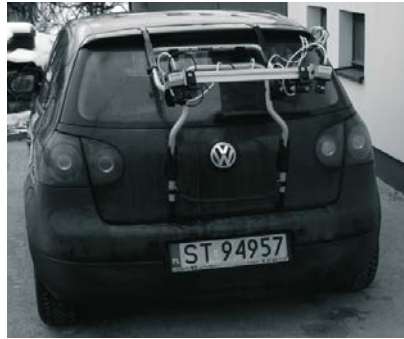
Fot. 3. Sposób montażu systemu stereowizyjnego [7]

Kolejnym rozwiązaniem, o którym warto wspomnieć, jest system stereowizyjny skonstruowany na Politechnice Śląskiej [7]. Platforma realizuje ocenę stanu nawierzchni na podstawie stereoskopowych obrazów – sekwencyjnie wykonywanych zdjęć z dwóch kamer CCD, podczas przemieszczania się pojazdu (przedstawiono na fot. 3). Dodatkowo wyposażona jest w sensory do identyfikacji przemieszczenia i zmiany kąta obrotu koła samochodu. W procesie analizy z zespołu czujników uzyskiwany jest obraz wraz z informacją dotyczącą głębi. Rozwiązanie to zestawiono i porównano z pomiarem tej samej nawierzchni dalmierzem laserowym dla 160 różnych przekrojów pomiarowych. Wykazano, że różnice pomiędzy metodami mają charakter jedynie przypadkowy, co dowodzi skuteczności działania systemu. Warto wspomnieć, że opracowana metoda może być stosowana niezależnie od warunków pogodowych – odwrotnie niż w przypadku badania laserem, gdy nawierzchnia musi być sucha [7].

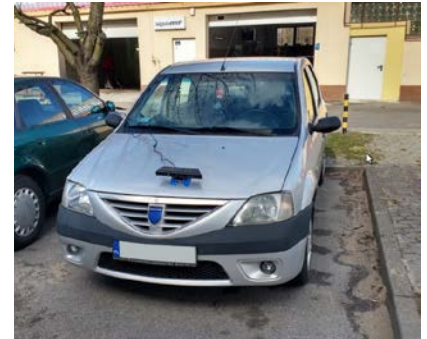
Fot. 4. Samochód z zamontowanym sensorem Kinect. Źródło: opracowanie własne

Ważnym elementem składowym systemu klienckiego do zbierania danych jest sensor RGB-D Kinect v1 wyprodukowany w roku 2010 przez firmę Microsoft. Jest to urządzenie dedykowane do konsoli Xbox 360 tego samego producenta. Jego głównym zadaniem jest generowanie obrazów RGB oraz obrazów odwzorowujących głębie. Czujnik składa się z 3 głównych elementów: kamery RGB, projektora i kamery IR. Ze względu na różną odległość rejestrowanych obiektów od czujnika rzuca wiązka światła IR ulega deformacji. Zawarty w urządzeniu moduł analizuje różnice pomiędzy wyemitowanym a zarejestrowanym światłem IR i na tej podstawie tworzy zdjęcie głębi. Czujnik Kinect zamontowano na masce samochodu osobowego. Częstotliwość pracy sensora pozwalała na jazdę z prędkością ~ 30 km/h. Przygotowany do jazdy testowej pojazd przedstawiono na fot. 4.

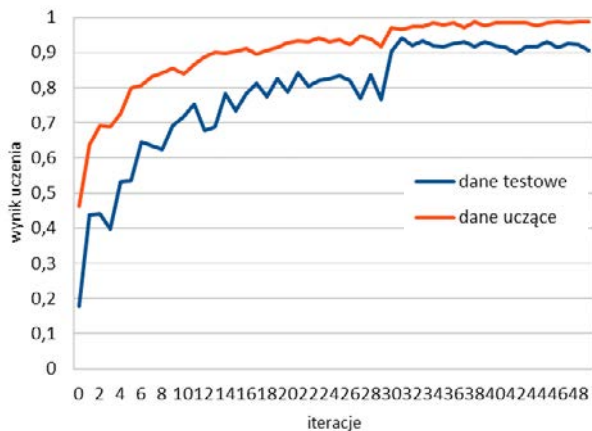
Rys. 7. Wyniki uczenia w kolejnych iteracjach dla danych testowych i uczących

Ostateczny model wygenerowano przy pomocy chmury obliczeniowej Amazon Web Services. Do wykonania zadania wybrano maszynę o nazwie p2.xlarge wyposażoną w procesor GPU NVIDIA K80 z 12 GB pamięci, wspierający technologię CUDA. Do procesu uczenia wykorzystano 4500 zebranych wcześniej zdjęć. Całkowity czas przetwarzania wyniósł 54 min 13 sek. Postęp procesu dla danych testowych i uczących przedstawiono na rys. 7. Końcowy rezultat uczenia dla danych testowych wyniósł 94%.
