Dr inż. Dariusz Kowalski
Politechnika Gdańska, Wydział Inżynierii Łądowej Środowiska, Katedra Konstrukcji Metalowych
NDI SA Sopot / Warszawa

Rewitalizacja Warszawskiej Rotundy PKO BP - przeszłość i współczesność

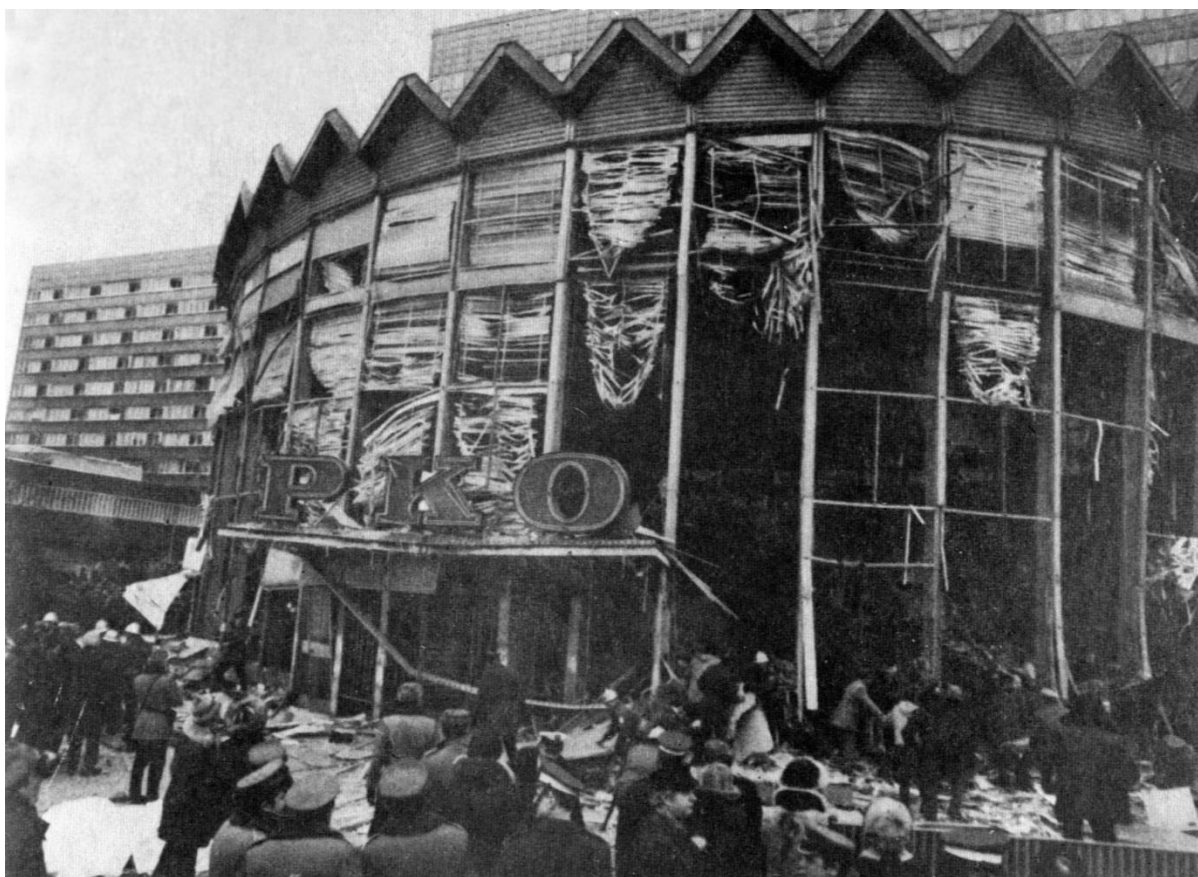
Rys. 5. Rok 1979 - zniszczenie obiektu na skutek wybuchu

W dniu 15-go lutego 1979 roku doszło do tragicznego zdarzenia związanego ze zniszczeniem obiektu rotundę na skutek wybuchu gazu, który wg ustaleń komisji powypadkowej, dostała się do podziemnych części obiektu kanałami teletechnicznymi (rys. 5). Z uwagi na charakter obiektu, miejsce tragedii ludzkiej, która pochłonęła 49 ofiar oraz nastawienie społeczne w przeciągu kolejnych ośmiu

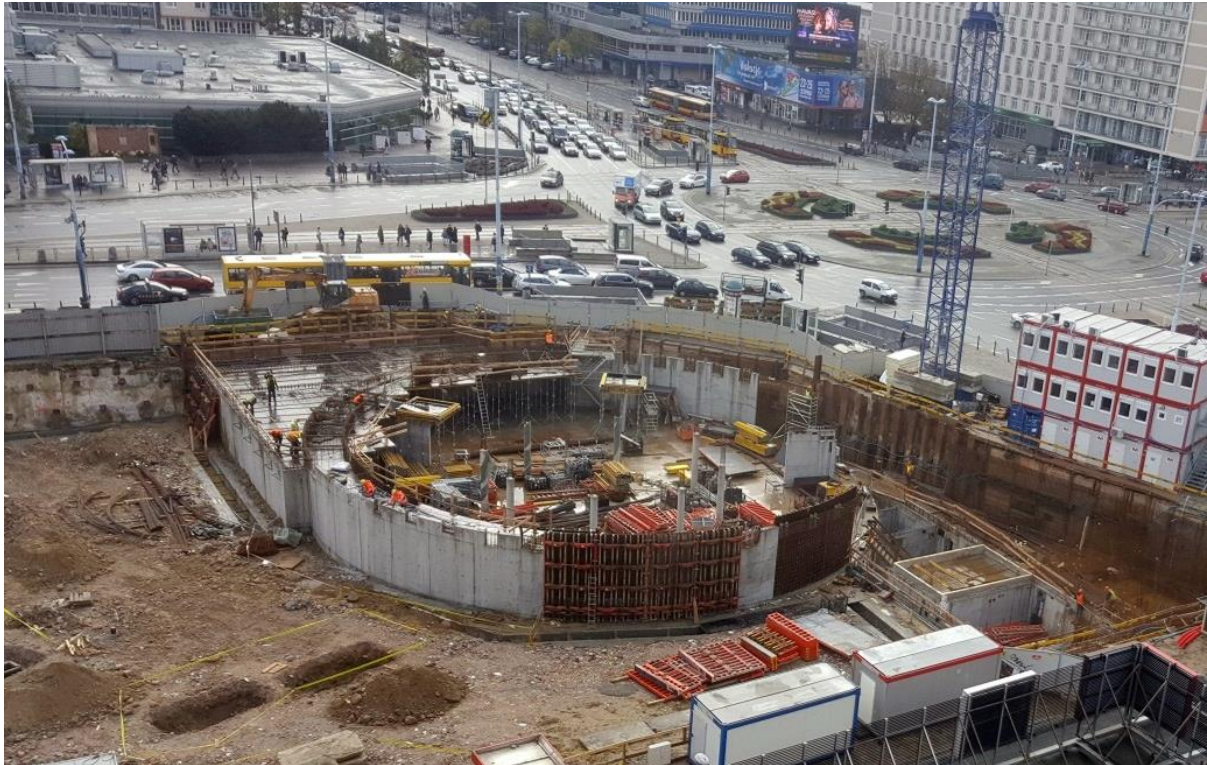
Rys. 15. Podziemna, żelbetowa część nowej Rotundy nabiera kształtów

wszelkiego rodzaju przestrzenie technologiczne oraz zbiorniki wody przeciwpożarowej oraz wody deszczowej, która posłuży do podlewania zieleni zewnętrznej i wewnętrznej. W części podziemnej której obrys przedstawiony jest na rysunku 15 zlokalizowana będzie część bankowa obiektu.

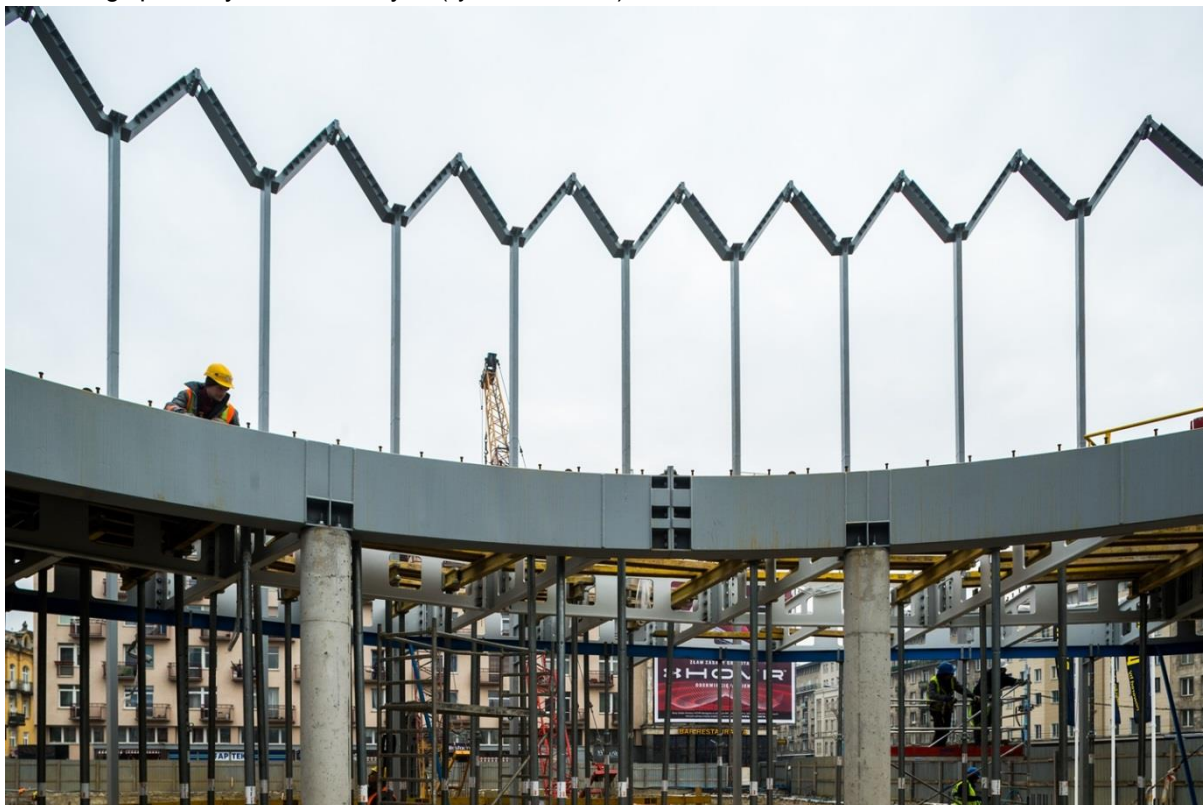
Rys. 17. Pierścień nośny ruszta antresoli i nośne słupy fasadowe po obrysie nowej Rotundy

Po wykonaniu żelbetowego stropu nad podziemiem, oraz kilku słupów żelbetowych można było przystąpić do montażu zasadniczej konstrukcji nadziemnej obiektu, która z całości wykonana jest w technologii prefabrykatów stalowych (rys. 17, 18, 19).

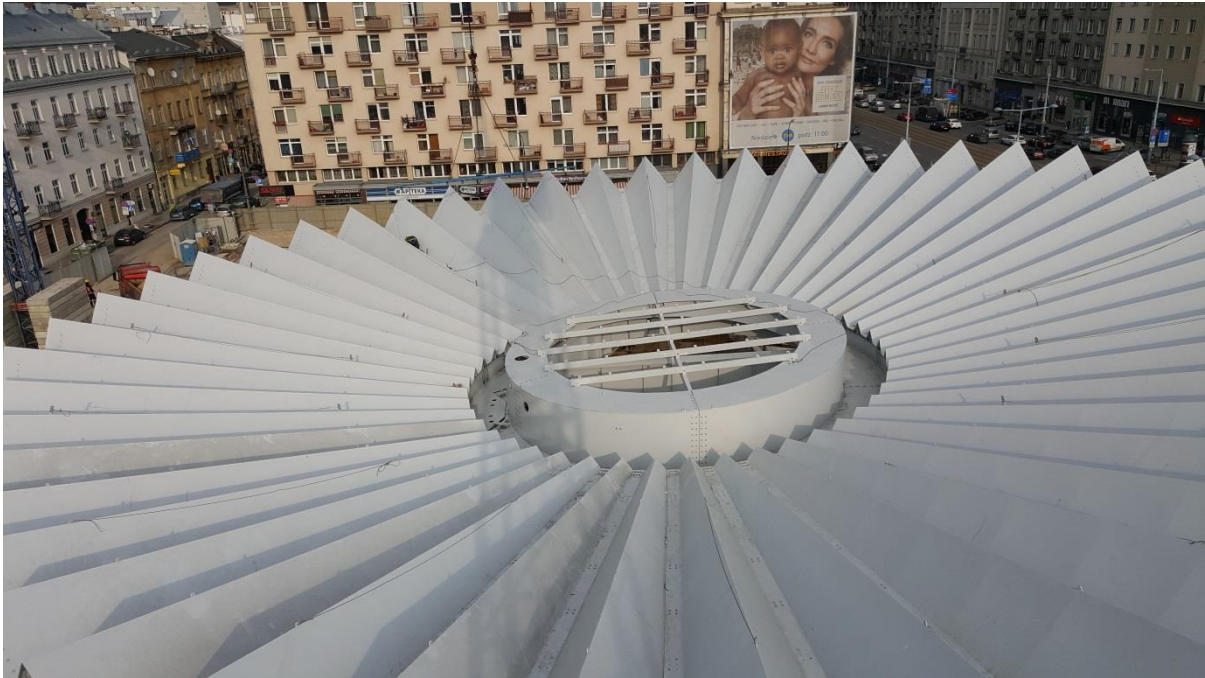
Rys. 19. Nowy, stalowy dach obiektu z naświetlem zlokalizowanym centralnie w obiekcie
