Dr inż. Dariusz Kowalski  
Politechnika Gdańska, Wydział Inżynierii Łądowej Środowiska, Katedra Konstrukcji Metalowych  
NDI SA Sopot / Warszawa

## **Rewitalizacja Warszawskiej Rotundy PKO BP - przeszłość i współczesność**

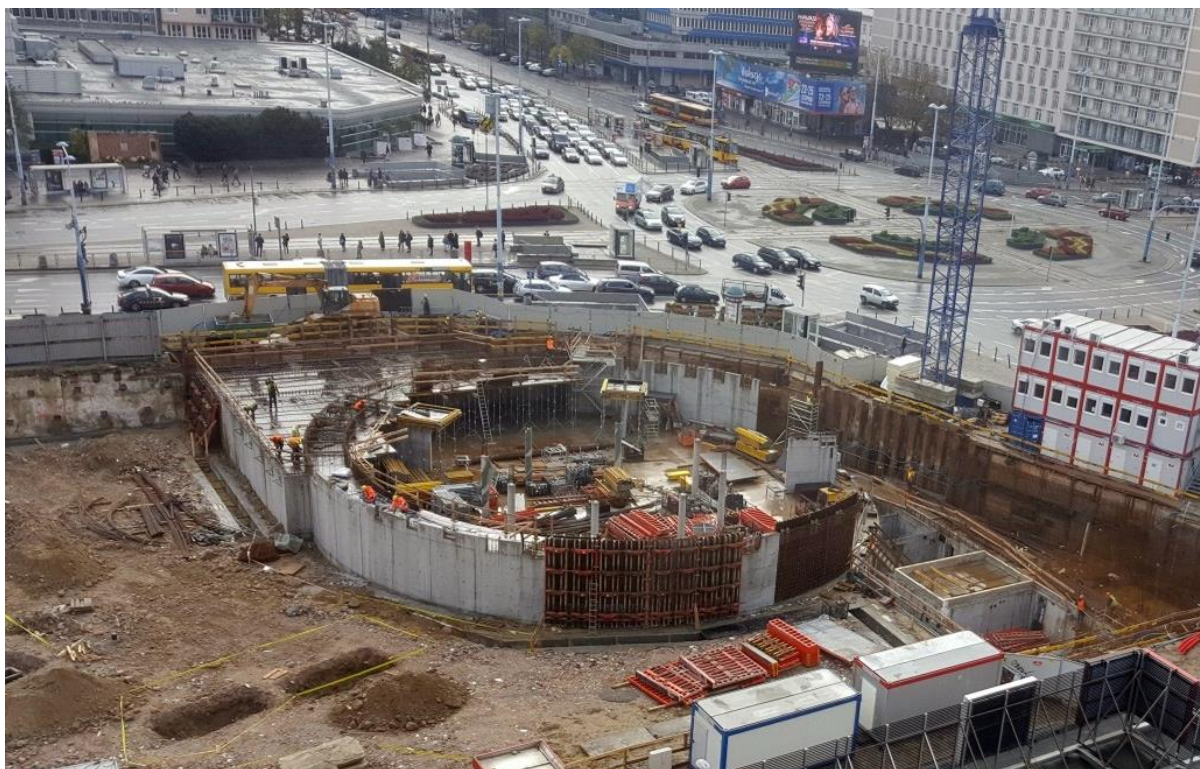
Rys. 15. Podziemna, żelbetowa część nowej Rotundy nabiera kształtów

wszelkiego rodzaju przestrzenie technologiczne oraz zbiorniki wody przeciwpożarowej oraz wody deszczowej, która posłuży do podlewania zieleni zewnętrznej i wewnętrznej. W części podziemnej której obrys przedstawiony jest na rysunku 15 zlokalizowana będzie część bankowa obiektu.

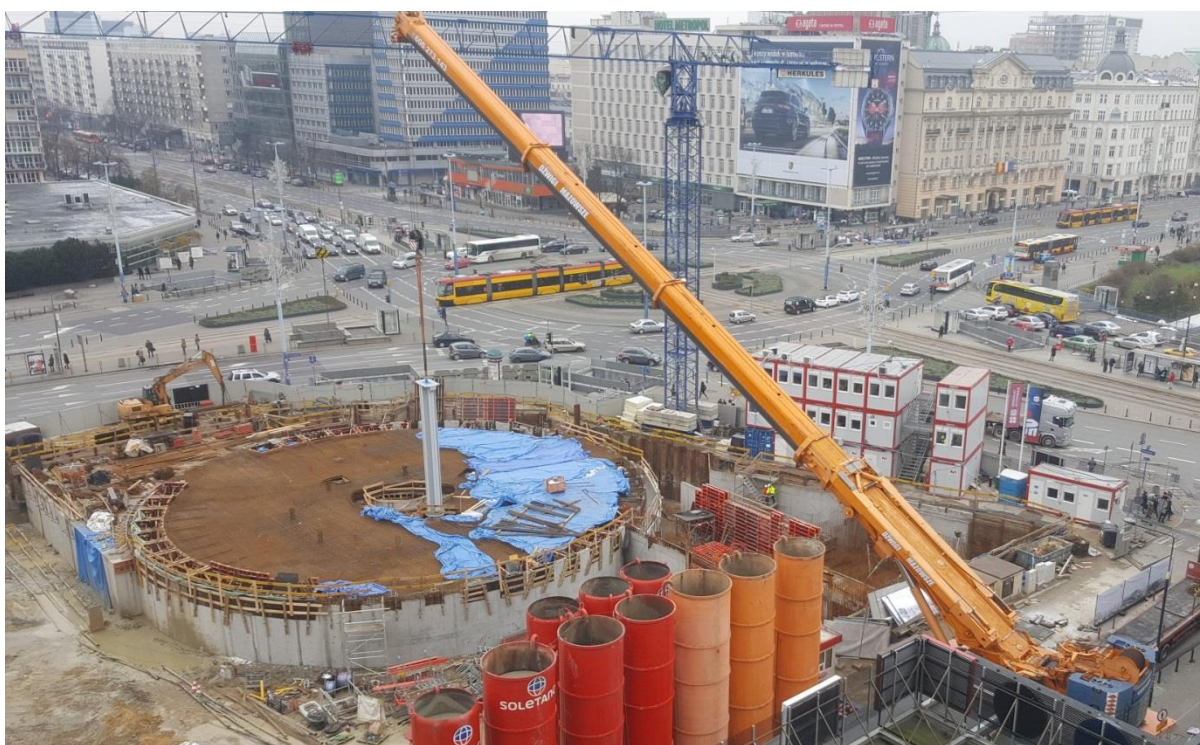
Rys. 16. Montaż słupa centralnego, który nie jest taki centralny

Równoległe z realizacją konstrukcji żelbetowej montowane były główne elementy konstrukcji stalowej w postaci słupów podpierających strop nad podziemiem oraz słup centralny, którego montaż przedstawiono na rysunku 16.

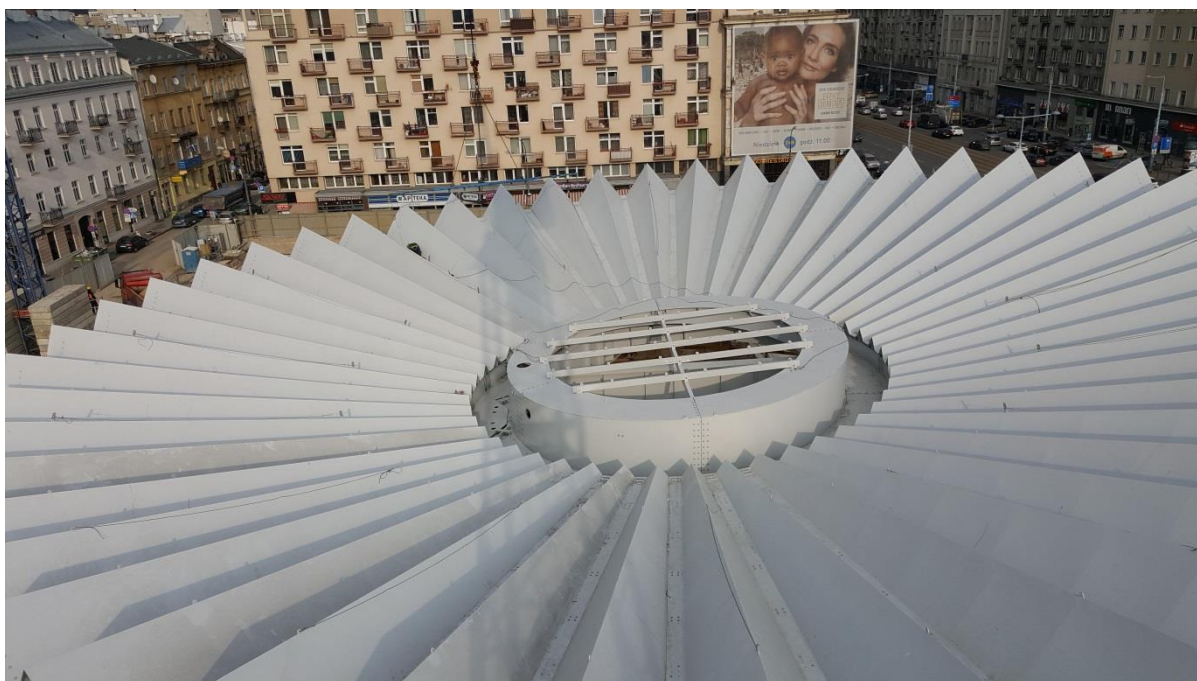
Rys. 19. Nowy, stalowy dach obiektu z naświetlem zlokalizowanym centralnie w obiekcie

Po wykonaniu żelbetowego stropu nad podziemiem, oraz kilku słupów żelbetowych można było przystąpić do montażu zasadniczej konstrukcji nadziemnej obiektu, która z całości wykonana jest w technologii prefabrykatów stalowych (rys. 17, 18, 19).

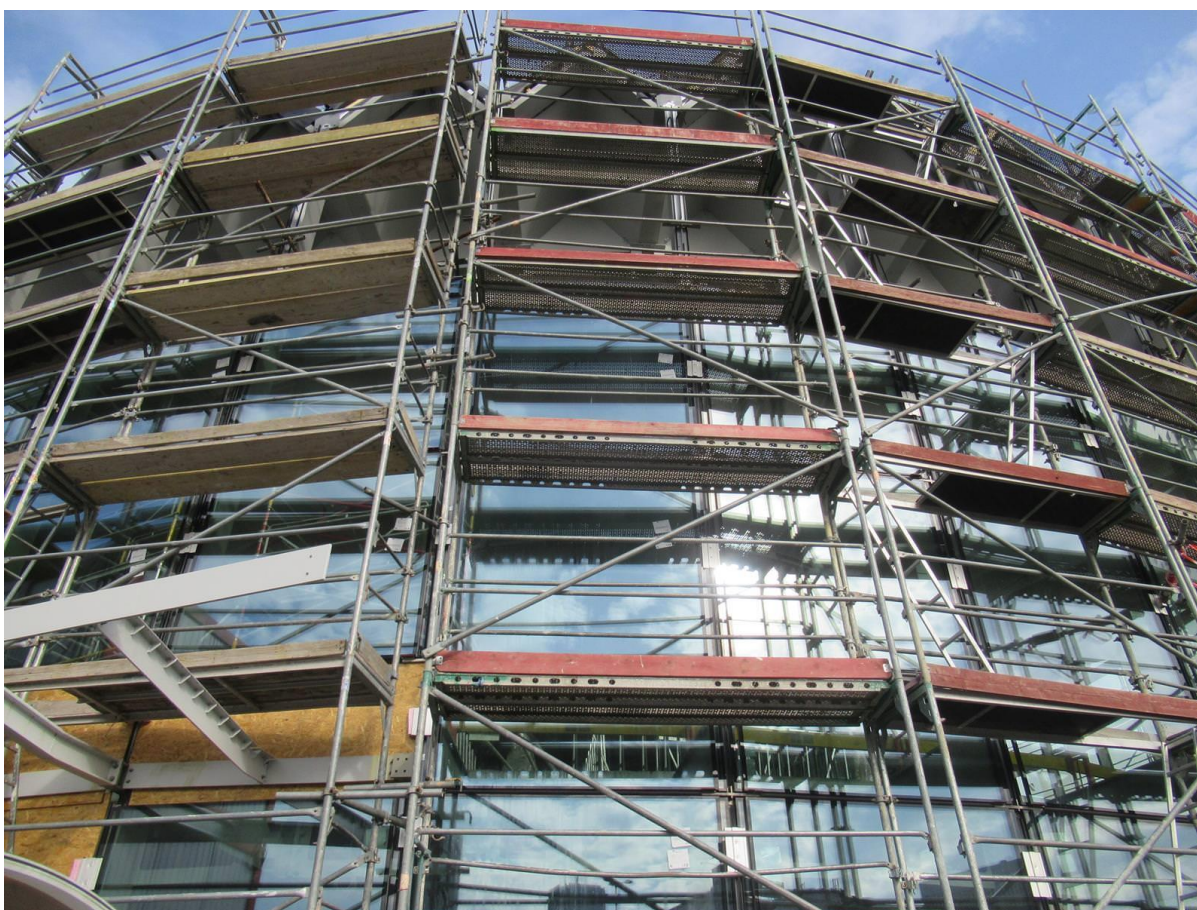
Rys. 20. Stan obiektu przed oddaniem niniejszego materiału do druku – listopad 2018

W chwili obecnej obiekt uzyskał już prawie całe zamknięcie w postaci oszklwienia szkłem fasadowym, wykonane zostało również jest docieplenie na dachu wraz z zasadniczą warstwą hydroizolacji. Podkonstrukcja dla mocowania aluminiowych paneli tej piątej elewacji na dachu jest gotowa i czeka na ich montaż. Również wewnątrz prowadzone są prace wykończeniowe oraz instalacyjne.
